Békéscsaba, Andrásy utcai fasor növényegészségügyi vizsgálata

Szeged, 2025. augusztus-október

Gila Csaba

minősített favizsgáló szakmérnök

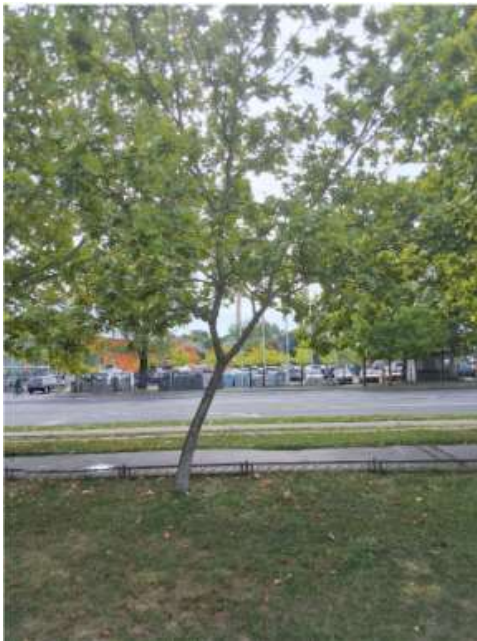
Helység: Békéscsaba	
Terület: Boczkó Dániel tér	
HRSZ: 3238	
Fa kódja: 4/A	
Fa faj (latin): Platanus Acerifolia	
Fa faj(magyar): Közönséges platán	
Törzsátmérő 1 méteren: 17+18 cm (17,5 cm)	
Törzskerület: 55 cm	
Állékonysági terület: 157 cm	
Korona átmérője (csurgó): 9 m	
Favédelmi terület: 12 m	
Alsó korona magassága: 2 m	
Törzsmagasság: 2 m	
Korona magassága: 8 m	
A gyökérzet értékelése: 4 Gyökérnyak terpesztett.	
Törzs állapota: 4 A törzs épp.	
A korona állapota: 3 Féloldalas, a 11-es fának alászorult. Ritka lombkoronaszerkezet, gnomónás vessző elhalás.	
Növényegészségügyi besorolás: 3	
A fa általános állapotmutatója: 73%	
A fa állékonysága: <ul style="list-style-type: none">Fa kitérése a függőlegestől: Iránya: úttal párhuzamos É-i Mértéke: 2 m-n 55 cmSúlypont eltolódás mértéke: erős	
Kockázat elemzés: <ul style="list-style-type: none">Fa elhelyezkedése: parkFa környezete: kissé terheltFa élethelyének minősége: megfelelőKörnyezeti veszélyeztetés: esetenként

Kockázat arányos megtarthatósági mutató: 69.25%	
Növényegészségügyi kezelési javaslat: korona alakító nyesés, sudárrá vágás.

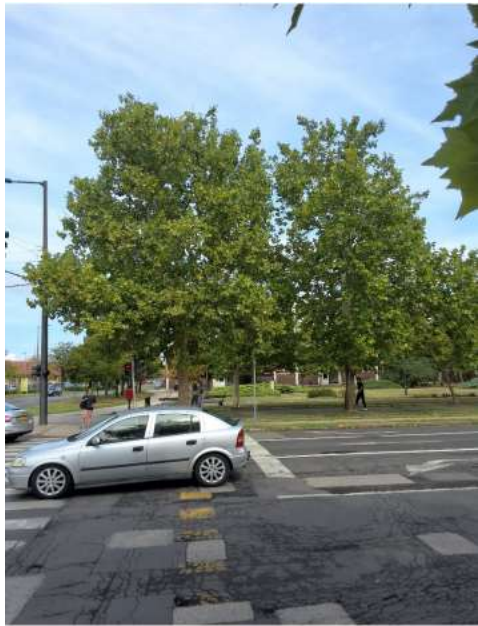
Helység: Békéscsaba	
Terület: Boczkó Dániel tér	
HRSZ: 3246/1	
Fa kódja: 9/A	
Fa faj (latin): Platanus Acerifolia	
Fa faj(magyar): Közönséges platán	
Törzsátmérő 1 méteren: 55+47cm (51cm)	
Törzskerület: 160 cm	
Állékonysági terület: 459 cm	
Korona átmérője (csurgó): 11 m	
Favédelmi terület: 14 m	
Alsó korona magassága: 3 m	
Törzsmagasság: 6 m	
Korona magassága: 15 m	
A gyökérzet értékelése: 3 Zöld sávban, burkolatot szegélyköveket megemelte, gyökérnyak a húzási iránnyal ellentétben megerősödött, gyökérfő bekorhadt kis mértékben, gyökér pusztulás megindult.	
Törzs állapota: 3 Sarjadzik, baktériumos folyások, kisebb bekorhadások, háncs és kéreg elhalások, belső fertőzött, bélkorhadás megindult, az állékonysága még megfelelő.	
A korona állapota: 3 Gnomóniás vessző elhalások, súlypontja erőteljesen kitér az út felé.	
Növényegészségügyi besorolás: 3	
A fa általános állapotmutatója: 65,61%

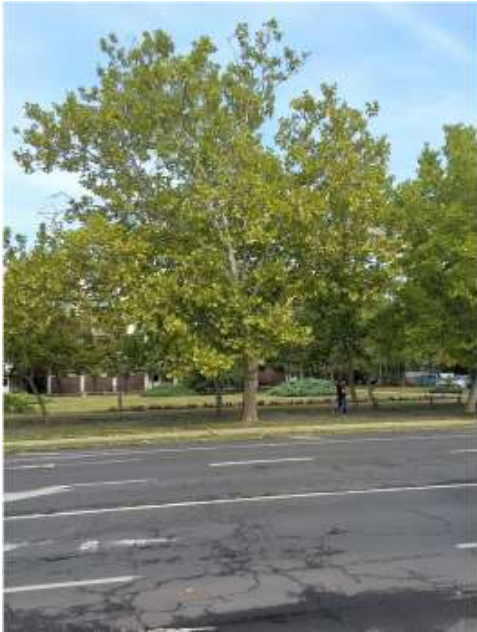
Helység: Békéscsaba	
Terület: Boczkó Dániel tér	
HRSZ: 3246/1	
Fa kódja: 11/A	
Fa faj (latin): Platanus Acerifolia	
Fa faj(magyar): Közönséges platán	
Törzsátmérő 1 méteren: 50+63cm (56,5 cm)	
Törzskerület: 177,5 cm	
Állékonysági terület: 508,5 cm	
Korona átmérője (csurgó): 19 m	
Favédelmi terület: 22 m	
Alsó korona magassága: 3 m	
Törzsmagasság: 3 m	
Korona magassága: 18 m	
A gyökérzet értékelése: 4 Gyökfő húzási iránnyal szemben megerősödött, a burkolatot szegélykövet megemelte, a fa az állékonyságában beépítette.	
Törzs állapota: 4 Ovális, délési iránnyal ellentétes oldalon megerősödött.	
A korona állapota: 4 Gnomóniás gally és vessző elhalások, a korona súlypontja kiegyenlített.	
Növényegészségügyi besorolás: 4	
A fa általános állapotmutatója: 81.45%	
A fa állékonysága: <ul style="list-style-type: none">Fa kitérése a függőlegetől: Iránya: út felé Mértéke: 3 m-en 105 cmSúlypont eltolódás mértéke: nagy mértékű

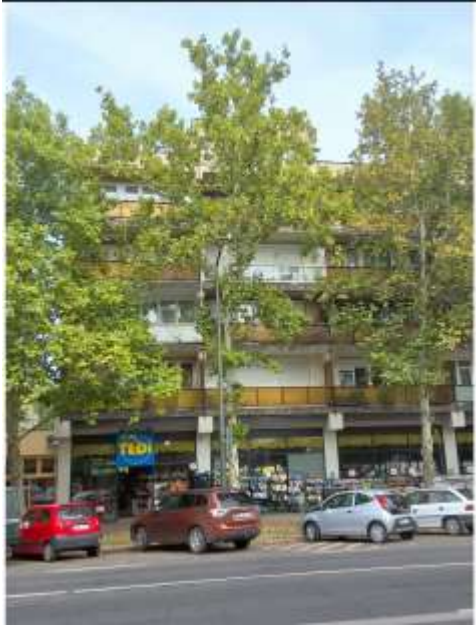
Helység: Békéscsaba	
Terület: Andrassy út 81-79.	
HRSZ: 3246/1	
Fa kódja: 21/A	
Fa faj (latin): Platanus Acerifolia	
Fa faj(magyar): Közönséges platán	
Törzsátmérő 1 méteren: 42+41 cm (41,5cm)	
Törzskerület: 130 cm	
Állékonysági terület: 373 cm	
Korona átmérője (csurgó): 13 m	
Favédelmi terület: 16 m	
Alsó korona magassága: 9 m	
Törzsmagasság: 9 m	
Korona magassága: 19 m	
A gyökérzet értékelése: 2 A talajt megemelte, a járda felőli oldalon a gyökfőn kéreg és hancs sérülések. A talajfelszínen futó gyökerek gyökér korhadása megindult.	
Törzs állapota: 3 Az odvak jól gyógyultak, erős sarjadzás. 5 és 6 méter magasságban a faszor tengelyében mutató bekorhadás.	
A korona állapota: 2 40 %-ban elhalt, gnomóniás vessző és gallyelhalás.	
Növényegészségügyi besorolás: 2	
A fa általános állapotmutatója: 55,27%	
A fa állékonysága: <ul style="list-style-type: none">Fa kitérése a függőlegetől: Iránya: út felé Mértéke: 3 m-en 25 cmSúlypont eltolódás mértéke: enyhe

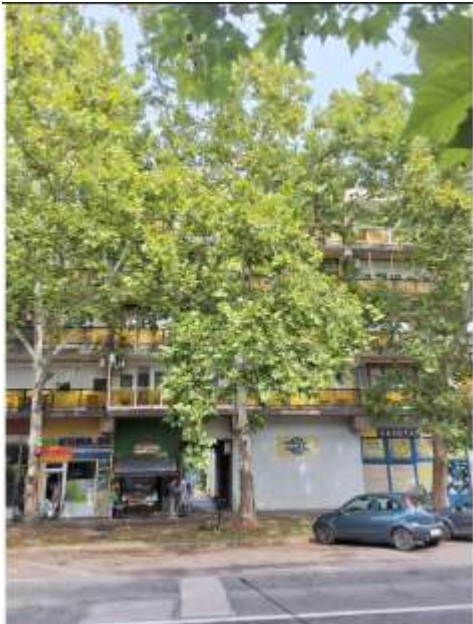
Helység: Békéscsaba	
Terület: Andrássy út 81-79.	
HRSZ: 3246/1	
Fa kódja: 27/A	
Fa faj (latin): Platanus Acerifolia	
Fa faj(magyar): Közönséges platán	
Törzsátmérő 1 méteren: 55+75 cm (65 cm)	
Törzskerület: 204 cm	
Állékonysági terület: 585 cm	
Korona átmérője (csurgó): 12 m	
Favédelmi terület: 15 m	
Alsó korona magassága: 2 m	
Törzsmagasság: 6 m	
Korona magassága: 20 m	
A gyökérzet értékelése: 2 Terpesztett, a talajt megemelte. Járda felől gyökérkorhadás, a gyökfő bekorhadt.	
Törzs állapota: 2 40 cm magasan 60 cm×4cm-es vizes üreg. Alsó pontja gyökérnyakig lefut, felső pontja a vázágak elágazásáig felfut. Bordásodott befűződések láthatók a vizes odúk felett. Odú mélység 1 m magasságba 25 cm.	
A korona állapota: 3 70%-ban az út elé súlyozott, gnomóniás vessző elhalások. Út felől vázág visszanyesés miatt 5 cm bekorhadás az ág végén.	
Növényegészségügyi besorolás: 3

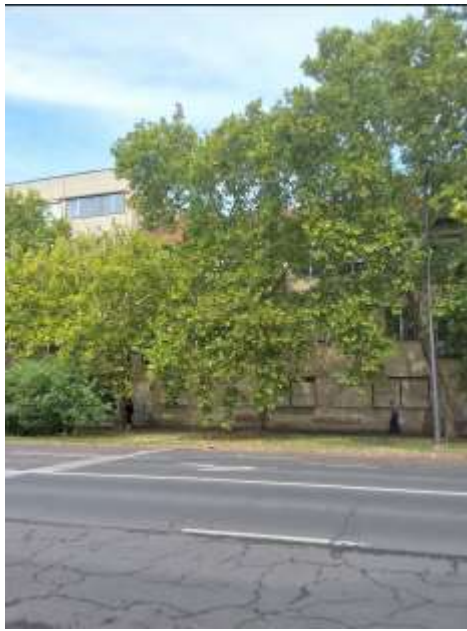
Helység: Békéscsaba	
Terület: Andrassy út 69-67.	
HRSZ: 3247/1	
Fa kódja: 45/A	
Fa faj (latin): Platanus Acerifolia	
Fa faj(magyar): Közönséges platán	
Törzsátmérő 1 méteren: 43+37 cm (46 cm)	
Törzskerület: 144 cm	
Állékonyági terület: 414 cm	
Korona átmérője (csurgó): 14 m	
Favédelmi terület: 17 m	
Alsó korona magassága: 1 m	
Törzsmagasság: 4,5 m	
Korona magassága: 22 m	
A gyökérzet értékelése: 3 Talajt erőteljesen megemelte, burkolatot kevésbé, támasztógyökerei megerősödtek, főgyökerek több helyen a felszín felett futnak azokon kéreg és hancs sérülések.	
Törzs állapota: 4 Ovális, húzási irányba megerősödött. 4 m magasságba ágcsonk, amelynek revesedése megindult.	
A korona állapota: 4 Súlypontja 80%-ban az út felé kitér, kisebb gnomóniás vessző elhalások.	
Növényegészségügyi besorolás: 4	
A fa általános állapotmutatója: 77,16%	
A fa állékonyága: <ul style="list-style-type: none">Fa kitérése a függőlegestől: Iránya: út felé Mértéke: 3 m-en 1 mSúlypont eltolódás mértéke: erőteljes

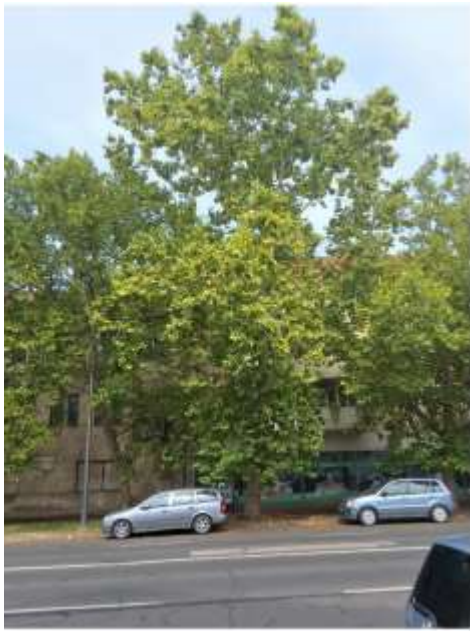
Helység: Békéscsaba	
Terület: Andrássy út 65.	
HRSZ: 3247/1	
Fa kódja: 47/A	
Fa faj (latin): Platanus Acerifolia	
Fa faj(magyar): Közönséges platán	
Törzsátmérő 1 méteren: 57+55 cm (56cm)	
Törzskerület: 175 cm	
Állékonysági terület: 504 cm	
Korona átmérője (csurgó): 14 m	
Favédelmi terület: 17 m	
Alsó korona magassága: 1,5 m	
Törzsmagasság: 8 m	
Korona magassága: 24 m	
A gyökérzet értékelése: 4 A burkolatot erőteljesen megemelte közel 40 cm magasan a ház felől.	
Törzs állapota: 4 Keresztirányú bordásodás.	
A korona állapota: 4 Gnomóniás vessző és gally elhalás. 60%-ban van a súlypont eltolódása az út felé.	
Növényegészségügyi besorolás: 4	
A fa általános állapotmutatója: 81,45%	
A fa állékonysága: <ul style="list-style-type: none">• Fa kitérése a függőlegestől: Iránya: út felé Mértéke: 5 m-en 1 m• Súlypont eltolódás mértéke: erőteljes	
Kockázat elemzés: <ul style="list-style-type: none">• Fa elhelyezkedése: fatükör• Fa környezete: terhelt• Fa élethelyének minősége: rossz• Környezeti veszélyeztetés: időszakosan

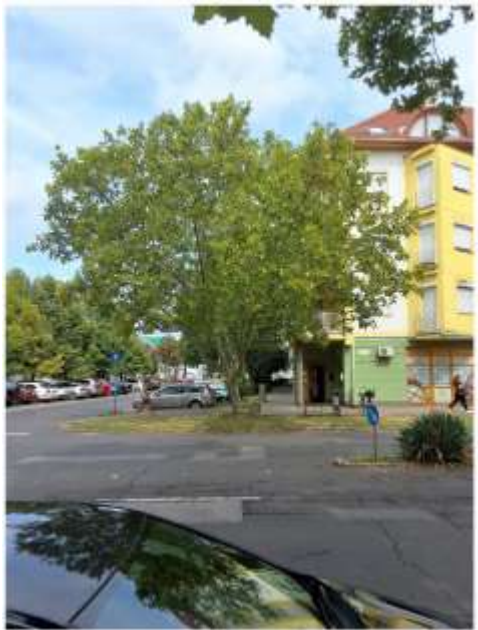
Helység: Békéscsaba	
Terület: Andrássy út 53.	
HRSZ: 3247/1	
Fa kódja: 76/A	
Fa faj (latin): Platanus Acerifolia	
Fa faj(magyar): Közönséges platán	
Törzsátmérő 1 méteren: 38+42 cm (40cm)	
Törzskerület: 125,6 cm	
Állékonysági terület: 360 cm	
Korona átmérője (csurgó): 18 m	
Favédelmi terület: 21 m	
Alsó korona magassága: 3m	
Törzsmagasság: 3 m	
Korona magassága: 18 m	
A gyökérzet értékelése: 3 A tartógyökeret a járda felől elvágták, bekorhadása minimális.	
Törzs állapota: 4 Útirányba megdőlt.	
A korona állapota: 4 A korona egyensúlyi állapota a függőlegeshez közelít. Az úttest felőli oldalon csonkolt gally végek gnomóniás vessző és gally elhalásban szenvednek.	
Növényegészségügyi besorolás: 4	
A fa általános állapotmutatója: 77,16%	
A fa állékonysága: <ul style="list-style-type: none">Fa kitérése a függőlegestől: Iránya: Mértéke: 1,2 m-en 40 cmSúlypont eltolódás mértéke: erős

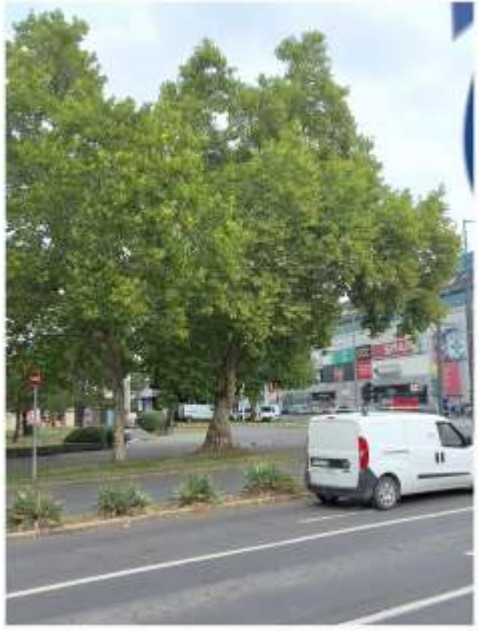
Helység: Békéscsaba	
Terület: Andrássy út	
HRSZ: 3247/1	
Fa kódja: 88/A	
Fa faj (latin): Platanus Acerifolia	
Fa faj(magyar): Közönséges platán	
Törzsátmérő 1 méteren: 90+87 cm (88,5cm)	
Törzskerület: 277,9 cm	
Állékonysági terület: 796,5 cm	
Korona átmérője (csurgó): 18 m	
Favédelmi terület: 21 m	
Alsó korona magassága: 2 m	
Törzsmagasság: 2,5 m	
Korona magassága: 22 m	
A gyökérzet értékelése: 2 A gyökérnyak középső része 50 %-ban bekorhadt. A járda felőli oldalon a főgyökér 40 cm mélyen bekorhadt. Erősen terpesztett, a talajt és a burkolatot megemelte.	
Törzs állapota: 3 Erősen palackos, bordásodott törzs.	
A korona állapota: 2 Tengelye a függőlegeshez közelít, az úttest felőli vázágon 6 m magasságban vizes odú melynek mérete: 17 cm x 16 cm. A bélkorhadás 70-80 cm mély. A déli vázágvég bekorhadt hosszanti irányba, több helyen kéreg felnyílás, baktériumos folyás. Erős sarjadzás. A tér felőli oldalon szintén baktériumos folyás. Gnomóniás vessző és ágelhalás.

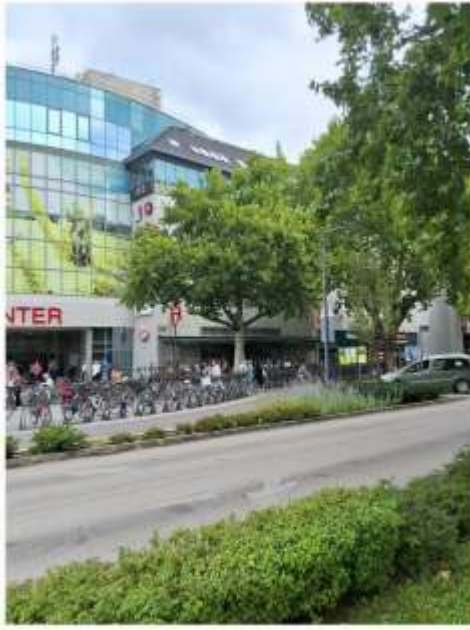
Helység: Békéscsaba	
Terület: Andrássy út 43-47.	
HRSZ: 3247/2	
Fa kódja: 89/A	
Fa faj (latin): Platanus Acerifolia	
Fa faj(magyar): Közönséges platán	
Törzsátmérő 1 méteren: 45+45 cm (45cm)	
Törzskerület: 141,3 cm	
Állékonyági terület: 405 cm	
Korona átmérője (csurgó): 11 m	
Favédelmi terület: 14 m	
Alsó korona magassága: 5 m	
Törzsmagasság: 4,5 m	
Korona magassága: 13 m	
A gyökérzet értékelése: 4 Terpesztett, öntött burkolattal kiöntve.	
Törzs állapota: 3 É-Ny-i irányba kihajlik, palackos.	
A korona állapota: 3 A járda felőlirészen gyógyult vizes odú. A vágás díszvilágítással betekerve, ezek az ágakba nőttek. A táplálék és tápanyag szállítás akadályozott. A tápanyag torlódás miatt a törzs palackosodott.	
Növényegészségügyi besorolás: 4	
A fa általános állapotmutatója: 73,1%	
A fa állékonyága: <ul style="list-style-type: none">Fa kitérése a függőlegestől: Iránya: Mértéke: 3 m-en 25 cmSúlypont eltolódás mértéke:

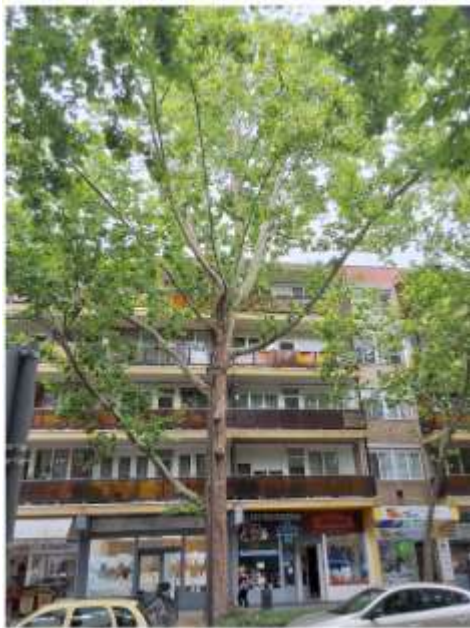
Helység: Békéscsaba	
Terület: Andrassy út 33-29.	
HRSZ: 3247/2	
Fa kódja: 104/A	
Fa faj (latin): Platanus Acerifolia	
Fa faj(magyar): Közönséges platán	
Törzsátmérő 1 méteren: 81+85 cm (83cm)	
Törzskerület: 260,6 cm	
Állékonysági terület: 747 cm	
Korona átmérője (csurgó): 18 m	
Favédelmi terület: 21 m	
Alsó korona magassága: 4 m	
Törzsmagasság: 12 m	
Korona magassága: 21 m	
A gyökérzet értékelése: 3 Gyökfő terpesztett, húzási irányba megerősödött, a gyökerek bekorhadása a kerékpárút felé megindult 10%-ban.	
Törzs állapota: 3 Törzs alap bélskorhadt 15-20%-ban, 6-7 m magasságba ágcsomkok, 5-12 m-ig kéreg és hancs elhalás, 2-35 cm-ig 10 m magasságban 40%-ban elkorhadt.	
A korona állapota: 3 2 vágás csúcscsáradt, odvas. A korona súlypontja 70%-ban a kerékpárút felé húz.	
Növényegészségügyi besorolás: 3	
A fa általános állapotmutatója: 65,61%	
A fa állékonysága: <ul style="list-style-type: none">Fa kitérése a függőlegestől: Iránya: kerékpárút felé Mértéke: 4 m-en 40 cmSúlypont eltolódás mértéke: gyenge

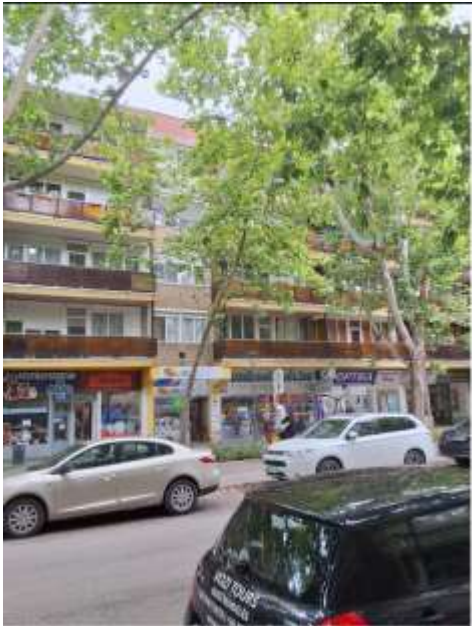
Helység: Békéscsaba	
Terület: Andrássy út 33-29.	
HRSZ: 3247/2	
Fa kódja: 105/A	
Fa faj (latin): Platanus Acerifolia	
Fa faj(magyar): Közönséges platán	
Törzsátmérő 1 méteren: 25+30 cm (27,5cm)	
Törzskerület: 86,4 cm	
Állékonyági terület: 247,5 cm	
Korona átmérője (csurgó): 10 m	
Favédelmi terület: 13 m	
Alsó korona magassága: 6 m	
Törzsmagasság: 4 m	
Korona magassága: 14 m	
A gyökérzet értékelése: 2 Gyökér palackosodott, másodlagos járulékos gyökerek megjelenése a gyökfő 30-40%-ban kikorhadott.	
Törzs állapota: 2 A törzs alsó része bélkorhadott, csőfala a kerékpárút felé elvékonyodott 50 cm vizes odú.	
A korona állapota: 3 60%-ban a díszkút felé húz 104-es és 106-os fa alászorult.	
Növényegészségügyi besorolás: 2	
A fa általános állapotmutatója: 55,27%	
A fa állékonyága: <ul style="list-style-type: none">Fa kitérése a függőlegestől: Iránya: kerékpárút Mértéke: 3 m-en 70 cmSúlypont eltolódás mértéke: közepes

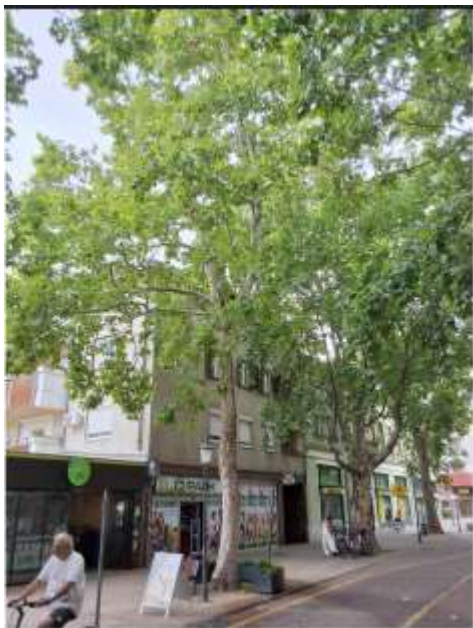
Helység: Békéscsaba	
Terület: Andrássy út	
HRSZ: 3247/2	
Fa kódja: 114/A	
Fa faj (latin): Platanus Acerifolia	
Fa faj(magyar): Közönséges platán	
Törzsátmérő 1 méteren: 51+52 cm (51,5cm)	
Törzskerület: 161,7 cm	
Állékonyági terület: 463,5 cm	
Korona átmérője (csurgó): 13 m	
Favédelmi terület: 16 m	
Alsó korona magassága: 6 m	
Törzsmagasság: 9 m	
Korona magassága: 16 m	
A gyökérzet értékelése: 4 Gyökérnyak terpesztett, kissé palackosodott, fatányér leburkolt.	
Törzs állapota: 4 Fajtára jellemző.	
A korona állapota: 4 Koronában kerékpárút feletti visszavágott ág bekorhadt. A fa koronája egyensúlyban van, gnomóniás gally elhalások.	
Növényegészségügyi besorolás: 4	
A fa általános állapotmutatója: 81,45%	
A fa állékonyága: <ul style="list-style-type: none">• Fa kitérése a függőlegestől: Iránya: Mértéke: cm• Súlypont eltolódás mértéke:	
Kockázat elemzés: <ul style="list-style-type: none">• Fa elhelyezkedése: burkolt fatükör• Fa környezete: terhelt• Fa élethelyének minősége: rossz• Környezeti veszélyeztetés: esetenként

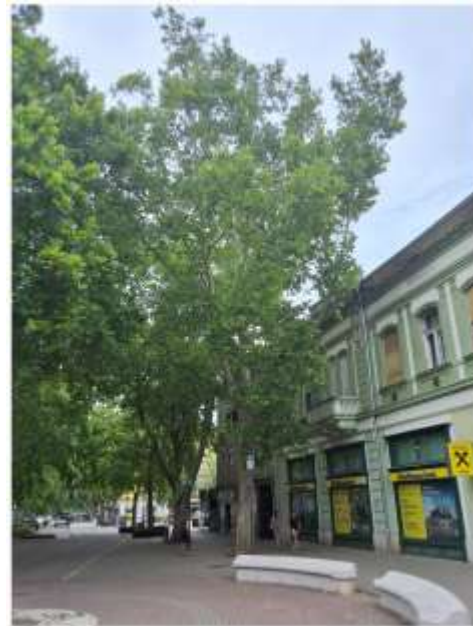
A gyökérzet értékelése: 3 Burkolatot megemelte 15-20 cm magasságba körkörösén, gyökérnyak erősen terpesztett, palackosodott, 40-50%-ban bekorhadt.
Törzs állapota: 3 D felőli oldalon a vázából induló kéreg repedés 8-10 cm átmérőjű törzs részbenén záródott, lécesedett sebbel. Belül a törzs 15-20%-ban bekorhadt, jól záródott vizes odú 5 m ág alatt 10-20 cm mély revesedett odú.
A korona állapota:4 Korona körkörös egyensúlyi állapothoz közelit.
Növényegészségügyi besorolás: 3
A fa általános állapotmutatója: 69,25%
A fa állékonysága: <ul style="list-style-type: none">• Fa kitérése a függőlegestől: Iránya: Mértéke: cm• Súlypont eltolódás mértéke:
Kockázat elemzés: <ul style="list-style-type: none">• Fa elhelyezkedése: fatükör• Fa környezete: terhelt• Fa élethelyének minősége: rossz• Környezeti veszélyeztetés: időszakosan
Kockázat arányos megtarthatósági mutató: 55,27%
Növényegészségügyi kezelési javaslat: <u>hosszú távon nem fenntartható</u>, 4 tonnás cső kötéllal biztonsági kötözés, sebkezelés, törzsrepedésre rovarháló, víz becsorgás megakadályozása, szellőztetett fedés.

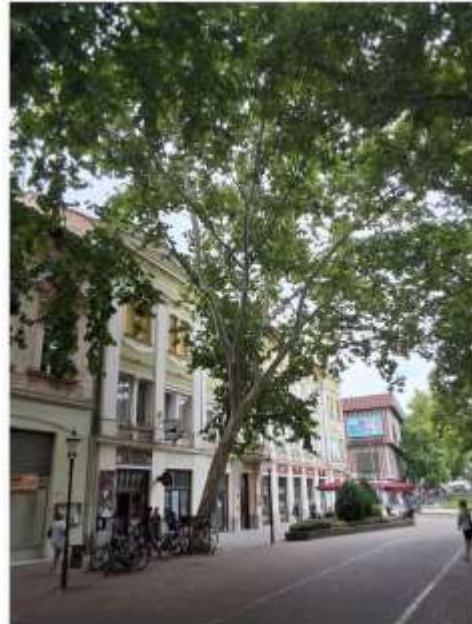
A gyökérzet értékelése: 3 Burkolatot körkörösén megemelte 5-10 cm-re fojtó gyökerek megjelenése, húzott oldalon bordásodott főgyökerek.
Törzs állapota:4 Sebek jól gyógyultak.
A korona állapota: 3 Koronában 4-8 cm-es vizes odú, kerékpárút feletti csonk bekorhadt, D-i irányban a belső vázában ág elhalás, lombkorona tömege 80%-ban K-út felett helyezkedik el.
Növényegészségügyi besorolás:3
A fa általános állapotmutatója: 69,25%
A fa állékonysága: <ul style="list-style-type: none">Fa kitérése a függőlegestől: Iránya: kerékpárút felé Mértéke: 7 m-en 1,4 mSúlypont eltolódás mértéke: erős
Kockázat elemzés: <ul style="list-style-type: none">Fa elhelyezkedése: fatükörFa környezete: terheltFa élethelyének minősége: rosszKörnyezeti veszélyeztetés: időszakosan
Kockázat arányos megtarthatósági mutató: 55,27 %
Növényegészségügyi kezelési javaslat: <u>hosszú távon nem fenntartható</u>, folyamatos korona visszabontása.

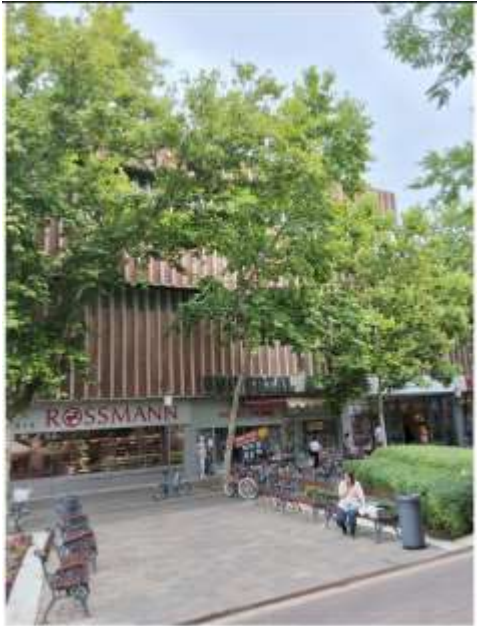
Helység: Békéscsaba	
Terület: Andrassy út 5.	
HRSZ: 3247/2	
Fa kódja: 123/A	
Fa faj (latin): Platanus Acerifolia	
Fa faj(magyar): Közönséges platán	
Törzsátmérő 1 méteren: 26+24 cm (25cm)	
Törzskerület: 78,5 cm	
Állékonysági terület: 225 cm	
Korona átmérője (csurgó): 9 m	
Favédelmi terület: 12 m	
Alsó korona magassága: 4 m	
Törzsmagasság: 6 m	
Korona magassága: 13 m	
A gyökérzet értékelése: 2 Gyökfő palackosodott, faszor irányába talajrepedés, burkolat emelés, gyökérkorhadás az épület irányából megindult.	
Törzs állapota: 3 Alsó rész palackosodott.	
A korona állapota: 4 Korona súlypontja 95%-ban a kerékpárút felé húz.	
Növényegészségügyi besorolás: 3	
A fa általános állapotmutatója: 65,40%	
A fa állékonysága: <ul style="list-style-type: none">Fa kitérése a függőlegestől: Iránya: kerékpárút felé Mértéke: 3 m-en 70 cmSúlypont eltolódás mértéke: közepes

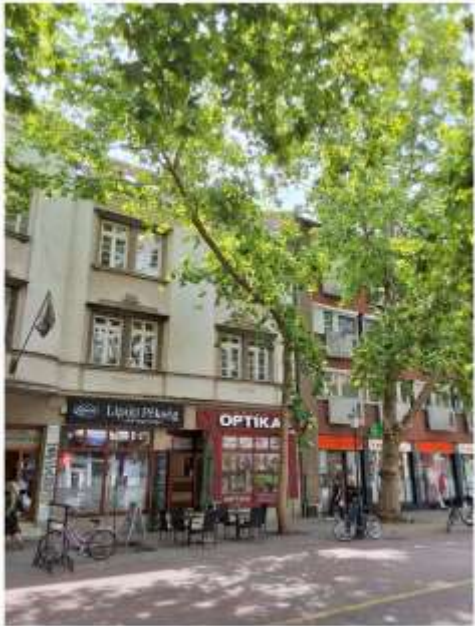
Helység: Békéscsaba	
Terület: Andrássy út 12.	
HRSZ: 3247/2	
Fa kódja: 152/A	
Fa faj (latin): Platanus Acerifolia	
Fa faj(magyar): Közönséges platán	
Törzsátmérő 1 méteren: 3+3 cm (3cm)	
Törzskerület:	
Állékonysági terület:	
Korona átmérője (csurgó):	
Favédelmi terület:	
Alsó korona magassága:	
Törzsmagasság:	
Korona magassága:	
A gyökérzet értékelése:	
Törzs állapota: <u>Új telepítés, kiszáradt.</u>	
A korona állapota:	
Növényegészségügyi besorolás:0	
A fa általános állapotmutatója:	
A fa állékonysága: <ul style="list-style-type: none">• Fa kitérése a függőlegestől: Iránya: Mértéke: cm• Súlypont eltolódás mértéke:	
Kockázat elemzés: <ul style="list-style-type: none">• Fa elhelyezkedése: fatükör, faveremrács, járda és térkő között• Fa környezete:• Fa élethelyének minősége:• Környezeti veszélyeztetés:	
Kockázat arányos megtarthatósági mutató: 0%	
Növényegészségügyi kezelési javaslat: gégecsöves újra telepítés.

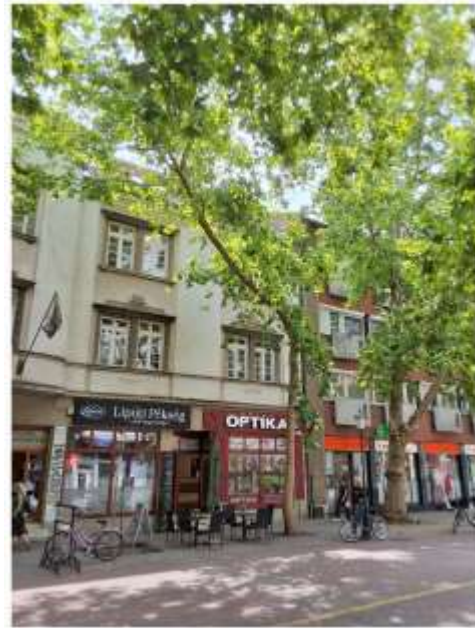
A gyökérzet értékelése: 4 Húzás irányába megerősödött. Burkolatot kissé megemelte.
Törzs állapota: 4 Fajra jellemző.
A korona állapota: 4 A 154-es fától elhajlik, alászorult.
Növényegészségügyi besorolás: 4
A fa általános állapotmutatója: 81,45%
A fa állékonysága: <ul style="list-style-type: none">• Fa kitérése a függőlegetől: Iránya: Mértéke: cm• Súlypont eltolódás mértéke:
Kockázat elemzés: <ul style="list-style-type: none">• Fa elhelyezkedése: fatükör, faveremrács, járda és térkő között• Fa környezete: terhelt• Fa élethelyének minősége: rossz• Környezeti veszélyeztetés: esetenként
Kockázat arányos megtarthatósági mutató: 58,35 %
Növényegészségügyi kezelési javaslat: sudár helyreállítása a dőlési iránytól vissza, faveremrács eltávolítása. 154/A fa visszabontása.

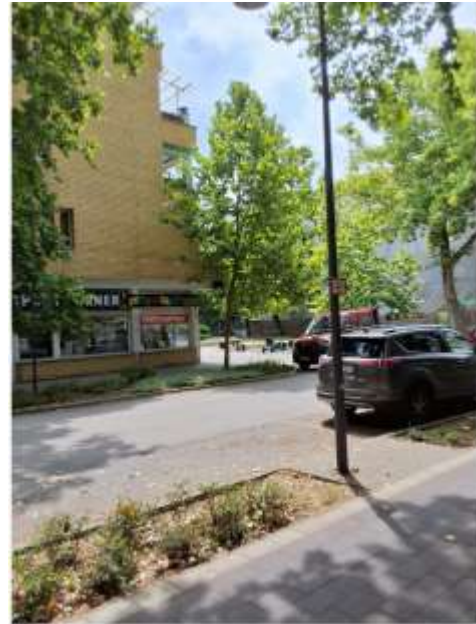
A gyökérzet értékelése: 4 Fajra jellemző, húzási irányból kissé megvastagodott.
Törzs állapota: 4 Fajra jellemző.
A korona állapota: 4 Féloldalas, parkoló irányában a súlypontja eltolódott 70 %-al.
Növényegészségügyi besorolás: 4
A fa általános állapotmutatója: 81,45%
A fa állékonysága: <ul style="list-style-type: none">Fa kitérése a függőlegestől: Iránya: Mértéke: 2 m-en 10 cmSúlypont eltolódás mértéke:
Kockázat elemzés: <ul style="list-style-type: none">Fa elhelyezkedése: zöldsávban cserjékkel, járda, parkoló és úttest közöttFa környezete: terheltFa élethelyének minősége: megfelelőKörnyezeti veszélyeztetés: esetenként
Kockázat arányos megtarthatósági mutató: 65,40%
Növényegészségügyi kezelési javaslat: korona emelés, sudár visszaterelése a központ felé.

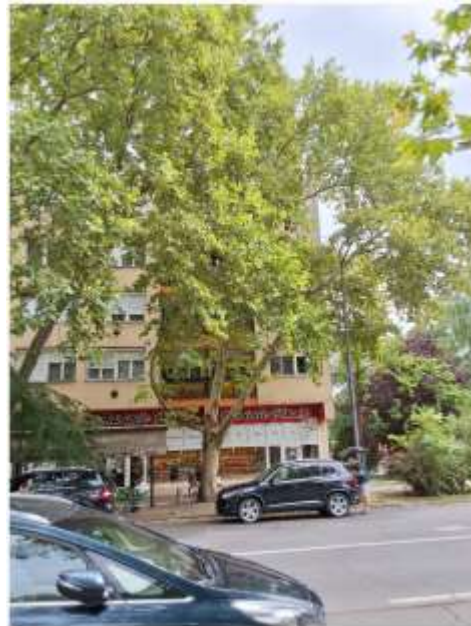
A gyökérzet értékelése: 3 A burkolatot az épület felől 5-10 cm-re megemelte. A főgyökerek megerősödtek az épület felől. Fojtó gyökerek megjelentek. Kéreg és háncs sérülések.
Törzs állapota: 4 Egyenes. Kisebb sarjadzás. É-K-i irányból bordásodott az alsó rész. A koronaalappalatt befűződés, gyógyult vizes odú.
A korona állapota: 4 A súlypontja 100 %-ban a keresztveződés irányába húz. A 218. sz. fának alászorult. Gnomóniás vessző és gally elhalás.
Növényegészségügyi besorolás:4
A fa általános állapotmutatója: 77,16%
A fa állékonysága: <ul style="list-style-type: none">• Fa kitérése a függőlegestől: Iránya: Mértéke: cm• Súlypont eltolódás mértéke:
Kockázat elemzés: <ul style="list-style-type: none">• Fa elhelyezkedése: fatükör• Fa környezete: terhelt• Fa élethelyének minősége: rossz• Környezeti veszélyeztetés: esetenként
Kockázat arányos megtarthatósági mutató: 55,27%
Növényegészségügyi kezelési javaslat: sebkezelés, sarjak levágása, épület felől hajtás válogatás.

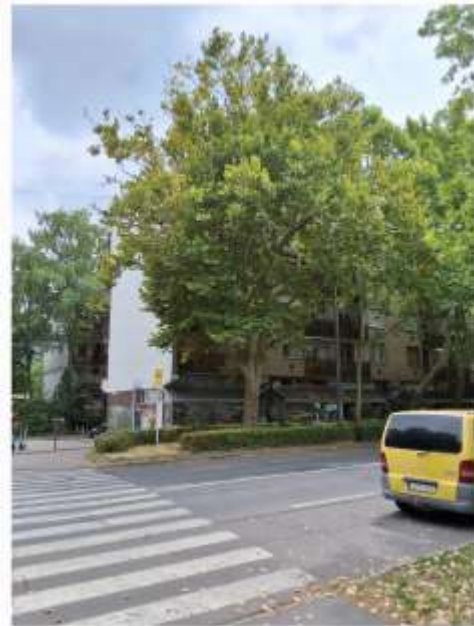
A gyökérzet értékelése: 3 A talajt megemelte.
Törzs állapota: 3 Palackosodott, alsó részen hosszanti daganatok.
A korona állapota: 3 Csúcscsúszár. Az ág visszavágásoknál bekorhadt. Gnomóniás gally és ág elhalás.
Növényegészségügyi besorolás: 3
A fa általános állapotmutatója: 65,61%
A fa állékonysága: <ul style="list-style-type: none">• Fa kitérése a függőlegestől: Iránya: Mértéke: cm• Súlypont eltolódás mértéke:
Kockázat elemzés: <ul style="list-style-type: none">• Fa elhelyezkedése: zöldsáv, cserjékkel• Fa környezete: terhelt• Fa élethelyének minősége: megfelelő• Környezeti veszélyeztetés: esetenként
Kockázat arányos megtarthatósági mutató: 65,40%
Növényegészségügyi kezelési javaslat: <u>hosszú távon nem fenntartható.</u> A kereszteződés felől pótlás beültetése, folyamatos korona visszaszedése.
