Tárgy: Andrassy úti platánfák növény-egészségügyi beavatkozásainak elvégzése

Előterjesztés

Békéscsaba, Andrásy utcai fasor növényegészségügyi vizsgálata

Szeged, 2025. augusztus-október

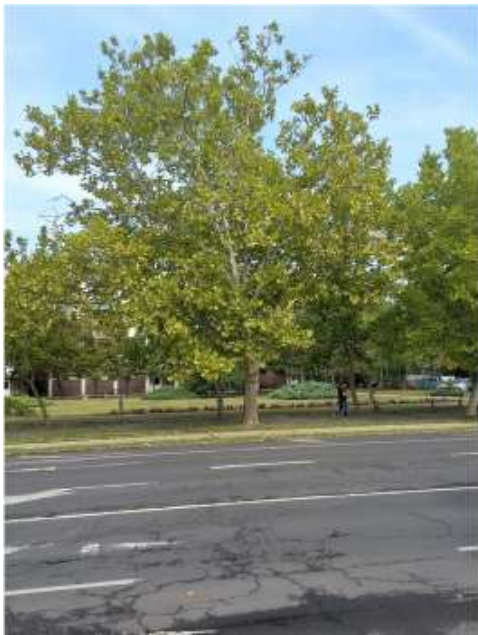
Helység: Békéscsaba	
Terület: Boczkó Dániel tér	
HRSZ: 3246/1	
Fa kódja: 11/A	
Fa faj (latin): Platanus Acerifolia	
Fa faj(magyar): Közönséges platán	
Törzsátmérő 1 méteren: 50+63cm (56,5 cm)	
Törzskerület: 177,5 cm	
Állékonysági terület: 508,5 cm	
Korona átmérője (csurgó): 19 m	
Favédelmi terület: 22 m	
Alsó korona magassága: 3 m	
Törzsmagasság: 3 m	
Korona magassága: 18 m	
A gyökérzet értékelése: 4 Gyökfő húzási iránnyal szemben megerősödött, a burkolatot szegélykövet megemelte, a fa az állékonyságában beépítette.	
Törzs állapota: 4 Ovális, délési iránnyal ellentétes oldalon megerősödött.	
A korona állapota: 4 Gnomóniás gally és vessző elhalások, a korona súlypontja kiegyenlített.	
Növényegészségügyi besorolás: 4	
A fa általános állapotmutatója: 81.45%	
A fa állékonysága: <ul style="list-style-type: none">Fa kitérése a függőlegestől: Iránya: út felé Mértéke: 3 m-en 105 cmSúlypont eltolódás mértéke: nagy mértékű

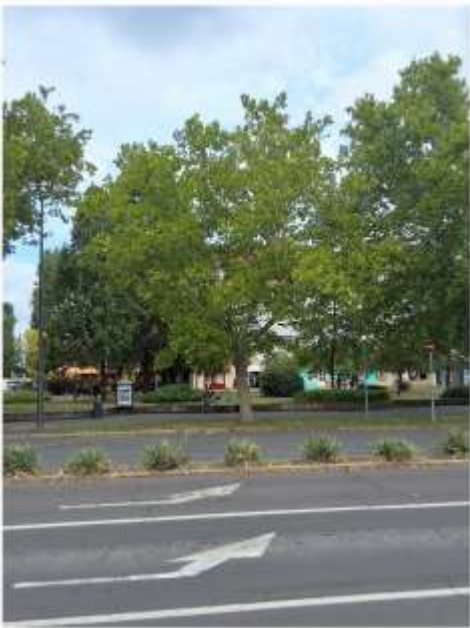
Helység: Békéscsaba	
Terület: Andrássy út	
HRSZ: 3247/1	
Fa kódja: 86/A	
Fa faj (latin): Platanus Acerifolia	
Fa faj(magyar): Közönséges platán	
Törzsátmérő 1 méteren: 48+51 cm (49,5cm)	
Törzskerület: 155,4 cm	
Állékonysági terület: 445, 5 cm	
Korona átmérője (csurgó): 17 m	
Favédelmi terület: 20 m	
Alsó korona magassága: 2,5 m	
Törzsmagasság: 2,4 m	
Korona magassága: 13 m	
A gyökérzet értékelése: 4 Gyökfő kissé terpesztett. Gyökfő revesedett belülről.	
Törzs állapota: 3 Lécesedett, a déli oldal felől a lécesedés alatt bekorhadt, jól záródott seb. A koronaalap kis mértékben bekorhadt, sudarát elvesztette. 4 cm-es bekorhadt ágcsonk.	
A korona állapota: 2 Az úttest felé kihajló vázág csatlakozási pontjánál bekorhadt. A farésze 70%-ban elpusztult, vizes odú. Park felőli vázág alapjánál bekorhadás található, 40 %-ban elpusztult. Száradékok vannak benne, laza korona szerkezet.

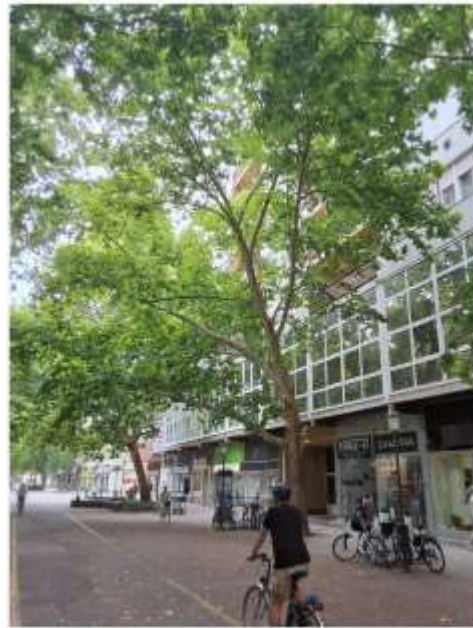
A gyökérzet értékelése: 3 Burkolatot körkörösén 10 cm-re megemelte, gyökfő terpesztett, kéreg és háncs sérülések, felszínen futó gyökerek, fojtó gyökér.
Törzs állapota: 4 Keresztirányú repedések, sebei jól gyógyultak fő vázág alatt 15 cm átmérőjű 35-40 cm mély, vizes odú, bár felőli oldalon kezeletlen ágcsonkok.
A korona állapota: 4 A korona súlypontja 100%-ban a kerékpárút felett helyezkedik el, de a lombtömege csekély. kerékpárút felett gnomóniás ág elhalás.
Növényegészségügyi besorolás: 4
A fa általános állapotmutatója: 77,63%
A fa állékonysága: <ul style="list-style-type: none">• Fa kitérése a függőlegestől: Iránya: kerékpárút felé Mértéke: 10 m-en 1, 5 m• Súlypont eltolódás mértéke:
Kockázat elemzés: <ul style="list-style-type: none">• Fa elhelyezkedése: fatükör• Fa környezete: terhelt• Fa élethelyének minősége: rossz• Környezeti veszélyeztetés: időszakosan
Kockázat arányos megtarthatósági mutató: 61,95 %

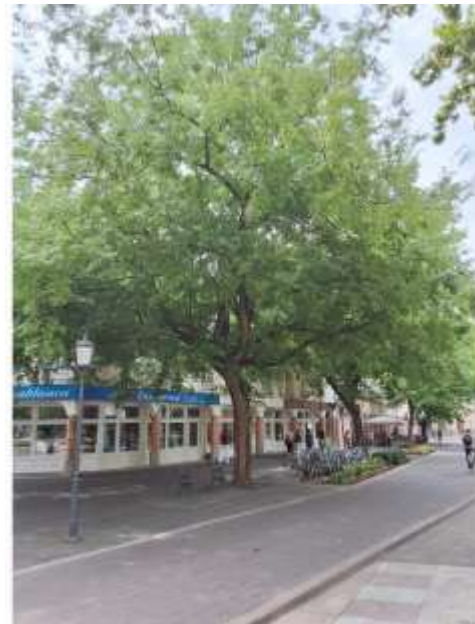
A gyökérzet értékelése: 4 Fajtára jellemző.
Törzs állapota: 4 Fajtára jellemző, jól záródó sebek.
A korona állapota: 4 Alsó részen összenőt ágak, 22 és 34 cm-en keresztezik egymást. Az összenövésnél kóros elváltozás nem látható. Az épület felől csonkolt vázág van.
Növényegészségügyi besorolás: 4
A fa általános állapotmutatója: 81,45%
A fa állékonysága: <ul style="list-style-type: none">• Fa kitérése a függőlegetől: Iránya: Mértéke: cm• Súlypont eltolódás mértéke:
Kockázat elemzés: <ul style="list-style-type: none">• Fa elhelyezkedése: fatükör, faveremráccsal járda és kerékpárút között• Fa környezete: terhelt• Fa élethelyének minősége: rossz• Környezeti veszélyeztetés: esetenként
Kockázat arányos megtarthatósági mutató: 58,34 %
Növényegészségügyi kezelési javaslat: a csonkolt ágak ágalapnál történő visszavágása, sebkezelése.

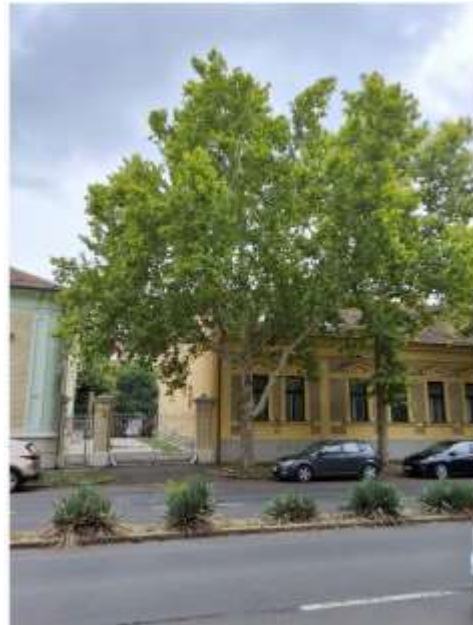
A gyökérzet értékelése: 4 A burkolatot 20-25 cm-re megemelte, a gyökfő kissé terpesztett, húzó gyökér megerősödött.
Törzs állapota: 4 Vizes odúk jól gyógyultak.
A korona állapota: 4 60 %-ban tolódik az úttest felé a fa egyensúlya. Gnomóniás vessző és gally elhalás.
Növényegészségügyi besorolás: 4
A fa általános állapotmutatója: 81,45%
A fa állékonysága: <ul style="list-style-type: none">Fa kitérése a függőlegestől: Iránya: Mértéke: cmSúlypont eltolódás mértéke:
Kockázat elemzés: <ul style="list-style-type: none">Fa elhelyezkedése: zöldsávbanFa környezete: terheltFa élethelyének minősége: megfelelőKörnyezeti veszélyeztetés: esetenként
Kockázat arányos megtarthatósági mutató: 61,77%
Növényegészségügyi kezelési javaslat: száraz gallyak eltávolítása, sebkezelés, a burkolatot beépítette az állékonyságába.

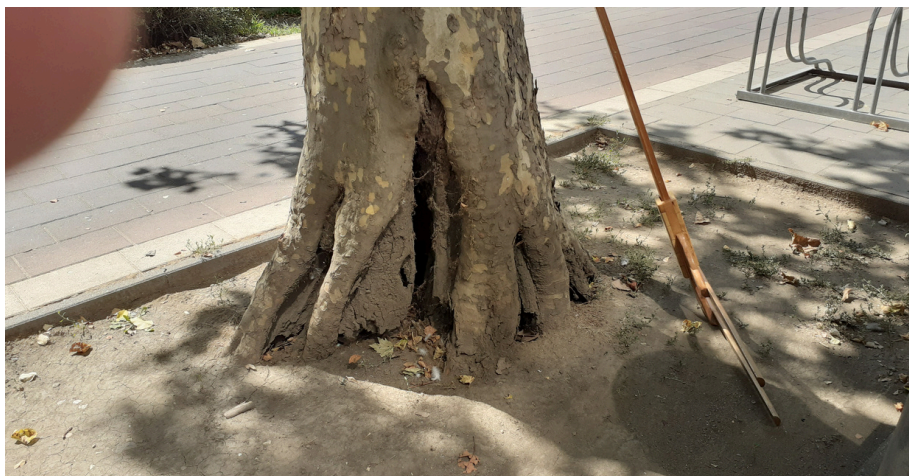
Erősen leromlott palack törzs és gyökérnyak.

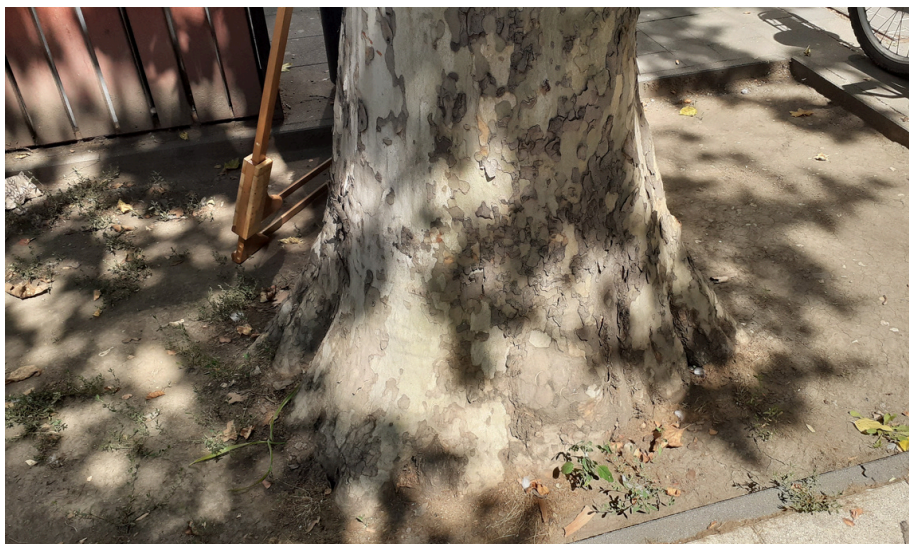
A fönti másik oldala.
