Tárgy: Tájékoztatás Békéscsaba forgalmi rendjéről és meglévő parkolási rendszer dokumentációjáról

„Békéscsaba forgalmi rendjének és meglévő parkolási rendszerének felülvizsgálata” című vizsgálati tanulmány

Békéscsaba forgalmi rendjének felülvizsgálata

Készítette: Transglobe Green Kft.
5600 Békéscsaba, Dr. Becsey Oszkár utca 10-12.

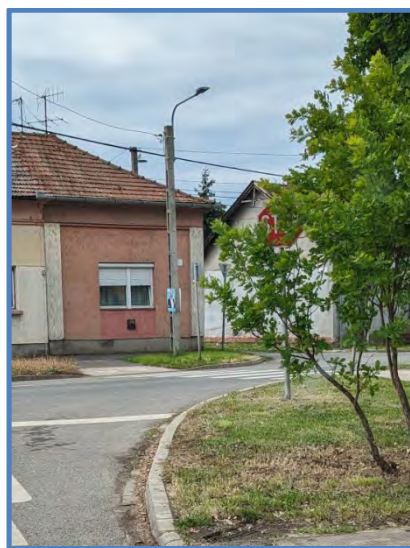
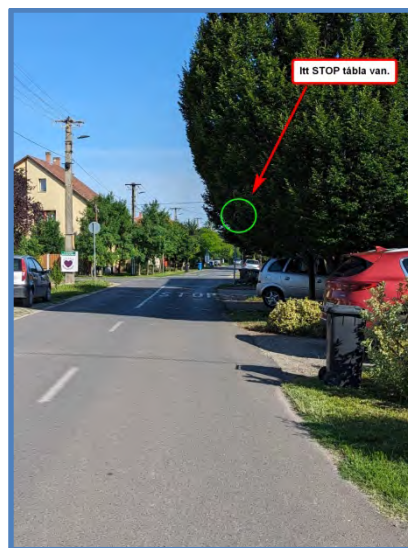
1. ábra Takarásban lévő táblák

1. **Sok a takarásban lévő tábla**, amelyek felülvizsgálatára és a növényzet karbantartására több figyelmet kell fordítani.
2. **Sok az elavult, rossz minőségű tábla**, amelyek fényvisszavető képessége nagyon gyenge, éjszakai láthatóságuk nem megfelelő.

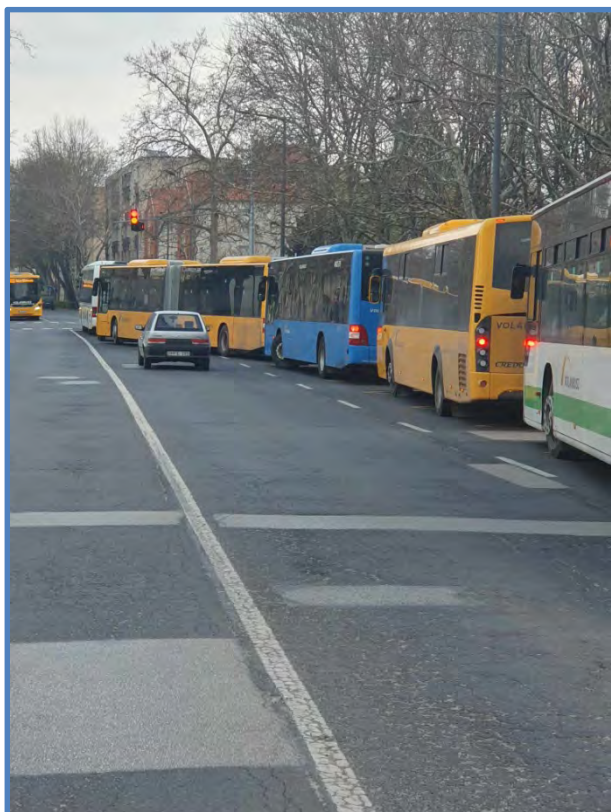
4. ábra Andrássy - Kazinczy csomópont - reggeli csúcs

A tömegközlekedési útvonalakat érintő egyik jelentős, nem túl régi probléma az Andrássy – Kazinczy – Tulipán utcai csomópontba telepített új közúti forgalomirányító jelzőlámpa miatt kialakult forgalmi helyzet a nap több részében is. Az Andrássy út ezen szakasza a város egyik legjelentősebb közlekedési útvonala az autóbuszok számára a vasútállomáshoz. A jelzőlámpához kb. 30 méterre található egy buszmegálló pár a vasútállomás irányában. A vasútállomás felől érkező, a buszmegállóból egyenes irányban induló buszok blokkolják a jobbra forduló sávot. A jelzőlámpa program bizonyára módosításra fog kerülni, mert ebben a formában nem megfelelő a csomópontban jelentkező forgalom zökkenőmentes lebonyolítására sem csúcsidőben, sem azon kívül. Személyes felmérés alkalmával az tapasztaltuk, hogy mintha a két irányban alkalmazott zöld idők fel lennének cserélve.

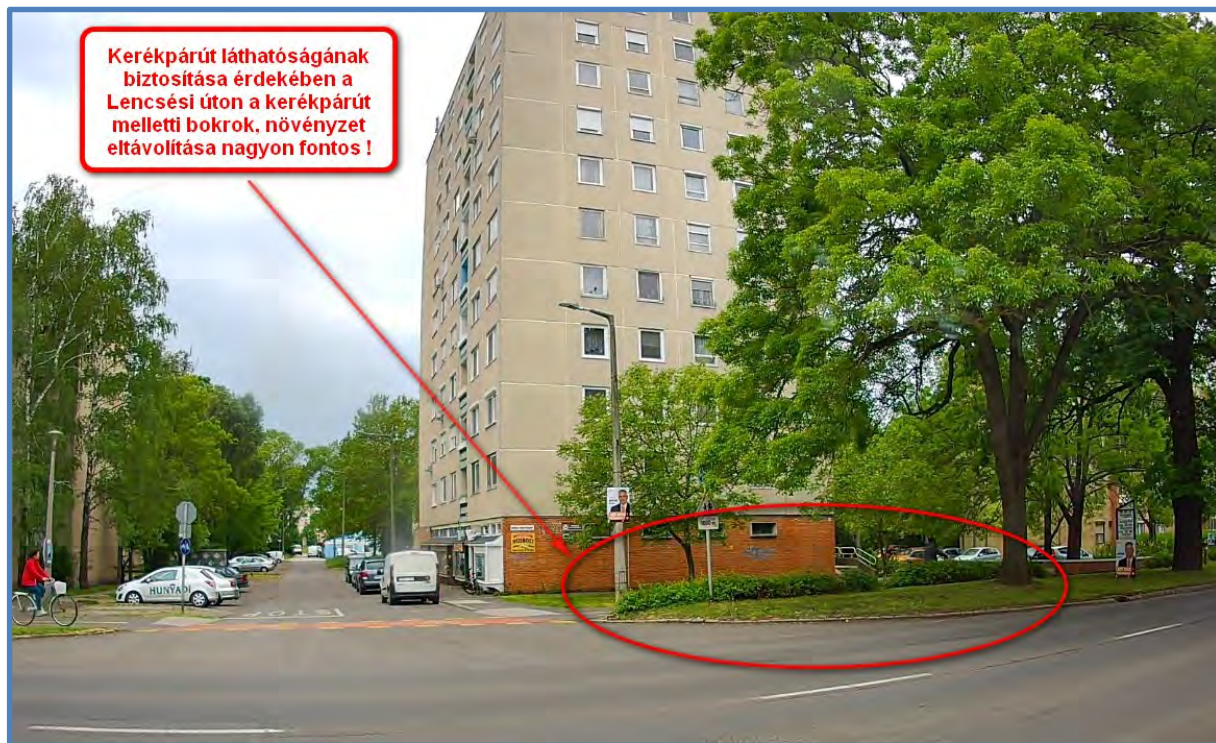
5. ábra Lencsési úti kerékpárút

A Lencsési úti kerékpárúton a vizsgált 3 év alatt 10 személyi sérüléssel járó baleset volt, ahol kerékpárosok is résztvevői voltak a balesetnek. A baleseti helyszínek tekintetében góchely a Pipacs köznél van. A kerékpáros balesetek tekintetében ki kell emelni a kanyarodó járművek részére a kerékpárosok láthatóságát.

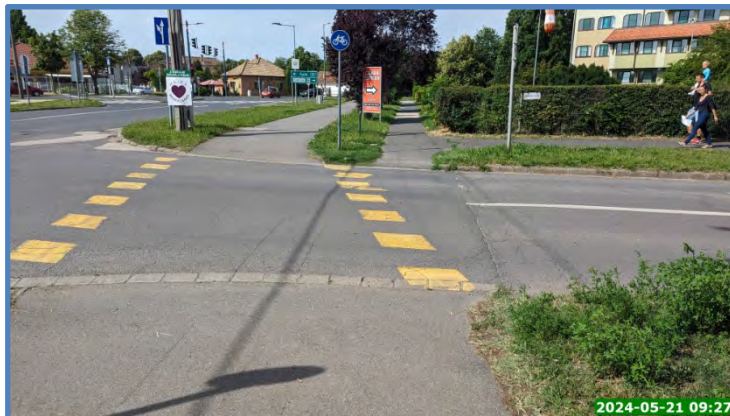
Fotó a helyszínről

Személyi sérülései baleseti adatok 2020., 2021. és 2022. évben?	A vizsgált időszakban 1 könnyű személyi sérülései baleset volt. Személygépkocsi-kerékpáros ütközés történt elsőbbség meg nem adása miatt. Az okozó a személygépkocsi volt.
Összefoglaló javaslat	<p>A gyalogos forgalom nagyságára vonatkozóan célzott gyalogos forgalomszámlálásokat kell végezni a pontos döntés előkészítéséhez, de alapvetően javasoljuk az előkészítést és a telepítést.</p> <p>A Kórház utca felől érkező forgalom számára a megállás helyét jelző vonal (ami jelenleg nincs) felfestése a ferde kerékpáros átvezetés miatt erősen indokolt. Amennyiben nem készül a közeljövőben kijelölt gyalogátkelőhely, akkor is javasoljuk átalakítani a közös gyalog-kerékpáros átvezetés geometriáját és felfestését oly módon, hogy a közös átvezetés teljes hosszban azonos szélességű és merőleges legyen a Dedinszky Gyula utcára. Az osztott kerékpár-gyalogút váltás csak a Kórház telkének a sarkán lévő sövény-sornál legyen kialakítva.</p> <p>Kijelölt gyalogátkelőhely megvalósítás esetén 3 méter szélességű gyalogátkelő jöhet szóba.</p>

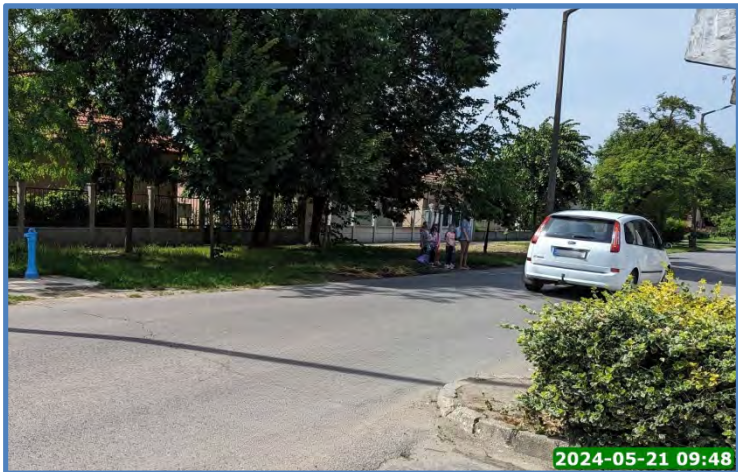
Fotó a helyszínről

5.) Békéscsaba, Kórház utca – Telep utca kereszteződésében a főirányt keresztezve	
Az út kezelője, út típusa, pontos helyszín	A háromágú csomópont mindhárom ága önkormányzati kezelésben van.
Keresztezendő út szélessége, forgalmi sávok száma, sebességhatár	A Kórház utca 6,0 méter széles, 2 x 1 sávós út, burkolatjel festések nincsenek, 30 km/h sebességhatár.
A gyalogátkelőt keresztező utca forgalmi adatai	Forgalomszámlálási adatok az adott szakaszra nem állnak rendelkezésre. A Kórház utcán jelentős a jármű és a kerékpáros forgalom is a kertvárosi övezet irányában. A szűk utcán buszforgalom is van.
Közeleli csomópontok, gyalogátkelő helyszíni adatai, típusa	A helyszínhez közel más kijelölt gyalogátkelő nincs.
Közeleli közintézmények (pl. óvoda, iskola, kórház, stb.)	A közelben sportlétesítmények vannak. A Vandhádi utcán kissé távolabb (kb. 330m) egy iskola is található.
Közösségi közlekedés a közelben?	Buszmegálló a csomópont közelében kb. 40 méterre található az Előre pálya oldalában.

Jelzőlámpás forgalomirányítás a közelben?	Nincs.
A gyalogátkelőt tervezetten használó jellemző gyalogos és kerékpáros forgalom összetétel, becsült nagysága	A tervezett helyen jelentős gyermek gyalogos forgalom van gyalogosan és kerékpárosan is. A délutáni és esti órákban is sok gyermek jár kerékpárral az edzésekre.

Helyszíni adottságok a kialakításra alkalmas?	Elegendő terület rendelkezésre áll a csomópont mellett. A gyalogátkelő egyik alkalmas helye a közkifolyó melletti terület lehet. A kialakítás során az labdarugó székház előtti merőleges parkolók akadályozzák a szükséges látómező kialakítását, ezért a területen rendezni kell a parkolók kialakítását is és valószínűleg a zöld sziget kialakítását is.
Közvilágítás? Kiemelt közvilágítás kiépítése?	Közvilágítás van. 1 vagy 2 db új villanyoszlop telepítése szükséges a kijelölt gyalogátkelőhöz.
Személyi sérüléssel baleseti adatok 2020., 2021. és 2022. évben?	A vizsgált időszakban 1 könnyű személyi sérüléssel baleset volt. Személygépkocsi-kerékpáros ütközés történt elsőbbség meg nem adása miatt. Az okozó a kerékpáros volt.
Összefoglaló javaslat	A gyalogos forgalom nagyságára vonatkozóan célzott gyalogos forgalomszámlálásokat kell végezni a pontos döntés előkészítéséhez. Kijelölt gyalogátkelőhely megvalósítás esetén 3 méter szélességű gyalogátkelő jöhet szóba.

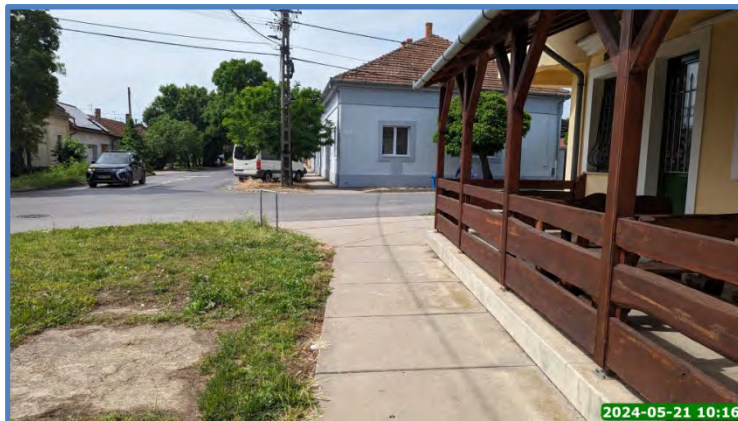
Fotó a helyszínről

Jelzőlámpás forgalomirányítás a közelben?	A Bartók Béla útnál van, kb. 250 méterre.
A gyalogátkelőt tervezetten használó jellemző gyalogos és kerékpáros forgalom összetétel, becsült nagysága	Gyalogos forgalom nagysága nem jelentős.
Helyszíni adottságok a kialakításra alkalmas?	Elegendő terület rendelkezésre áll a csomópont mellett a Bartók Béla út irányában. A megállási látómezők biztosítottak.
Közvilágítás? Kiemelt közvilágítás kiépítése?	Közvilágítás van. 1 db új villanyoszlop telepítése szükséges a kijelölt gyalogátkelőhöz.
Személyi sérüléssel baleseti adatok 2020., 2021. és 2022. évben?	A vizsgált időszakban személyi sérüléssel baleset nem volt.
Összefoglaló javaslat	A gyalogos forgalom nagyságára vonatkozóan célzott gyalogos forgalomszámlálásokat kell végezni a pontos döntés előkészítéséhez. A becsült gyalogos forgalom nagysága alapján a létesítés nem indokolt. Kijelölt gyalogátkelőhely megvalósítás esetén 3 méter szélességű gyalogátkelő jöhet szóba.

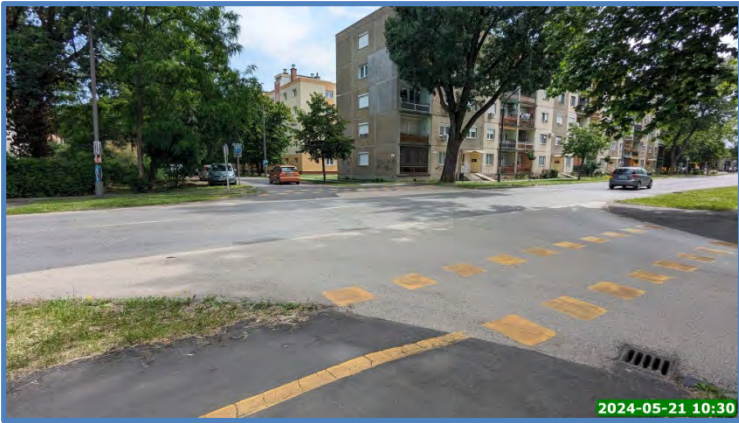
Fotó a helyszínről

8.) Békéscsaba, Vécsey utca – Tulipán utca kereszteződésében a főirányt keresztezve	
Az út kezelője, út típusa, pontos helyszín	Az négyágú csomópont minden ága önkormányzati kezelésben van.
Keresztezendő út szélessége, forgalmi sávok száma, sebességhatár	A Tulipán utca 8,0 méter széles, 2 x 1 sávós út, burkolatjel festések vannak a főirányban, 50 km/h a sebességhatár.
A gyalogátkelőt keresztező utca forgalmi adatai	Forgalomszámlálási adatok az adott szakaszra nem állnak rendelkezésre. A Tulipán utca is gyűjtőút, jelentős forgalmat bonyolít le. Az utcán menetrendszerinti buszforgalom közlekedik.
Közeleli csomópontok, gyalogátkelő helyszíni adatai, típusa	A helyszínhez legközelebb eső kijelölt gyalogátkelő a Bartók Béla útnál van 110 méterre, továbbá az Andrassy út irányában 150 méterre.
Közeleli közintézmények (pl. óvoda, iskola, kórház, stb.)	A Szigligeti utcai óvoda van 200 méter távolságban, a Szigligeti utcában, illetve az Andrassy Gimnázium udvari része van a közelben, a főbejárat 250 méterre van az Andrassy úton.

Közösségi közlekedés a közelben?	Buszmegálló a közelben nincs.
Jelzőlámpás forgalomirányítás a közelben?	A Bartók Béla útnál van jelzőlámpa 110méterre, illetve az Andrassy útnál is van már jelzőlámpa 150 méterre. A két jelzőlámpa működése nincs egymással szinkron üzemmódban.
A gyalogátkelőt tervezetten használó jellemző gyalogos és kerékpáros forgalom összetétel, becsült nagysága	Gyalogos forgalom nagysága nem jelentős, jellemzően kerékpárosok keresztezik az utcát.

Helyszíni adottságok a kialakításra alkalmas?	Elegendő terület rendelkezésre áll a csomópontban. A kialakításra alkalmas terület az csomóponttól az Andrassy út irányába esik. A megállási látómezők biztosítottak. Egyik oldalon egyirányú kerékpárút és járda van kialakítva külön nyomvonalon, míg a másik oldalon egyirányú kerékpárt közös gyalogúttal van.
Közvilágítás? Kiemelt közvilágítás kiépítése?	Közvilágítás van fa lombkorona takarásában. 1 db új villanyoszlop telepítése szükséges a kijelölt gyalogátkelőhöz.
Személyi sérülései baleseti adatok 2020., 2021. és 2022. évben?	A vizsgált időszakban 1 db könnyű személyi sérülései baleset volt. Személygépkocsi és motorkerékpáros baleset történt elsőbbség meg nem adása okból, ahol a személygépkocsi volt az okozó.
Összefoglaló javaslat	A gyalogos forgalom nagyságára vonatkozóan célzott gyalogos forgalomszámlálásokat kell végezni a pontos döntés előkészítéséhez. A becsült gyalogos forgalom nagysága alapján a létesítés nem indokolt. Kijelölt gyalogátkelőhely megvalósítás esetén 3 méter szélességű gyalogátkelő jöhet szóba.

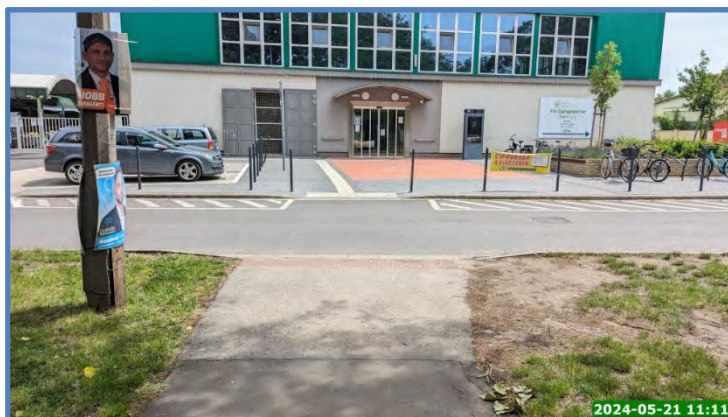
Fotó a helyszínről

9.) Békéscsaba, Trefort utca, Vásárcsarnok bejáratánál	
Az út kezelője, út típusa, pontos helyszín	Az utca önkormányzati kezelésben van.
Keresztezendő út szélessége, forgalmi sávok száma, sebességhatár	A Trefort utca e szakasza 5,5 méter széles, 1 sávú egyirányú út, burkolatjel festések vannak, 50 km/h a sebességhatár.
A gyalogátkelőt keresztező utca forgalmi adatai	Forgalomszámlálási adatok az adott szakaszra nem állnak rendelkezésre. Az utcán menetrendszerinti buszforgalom nem közlekedik.

Közvilágítás? Kiemelt közvilágítás kiépítése?	Közvilágítás van, valószínűleg lámpafej cserével megoldható a megfelelő megvilágítás kialakítása.
Személyi sérülései baleseti adatok 2020., 2021. és 2022. évben?	A vizsgált időszakban személyi sérülései baleset nem volt a területen.
Összefoglaló javaslat	A gyalogos forgalom nagyságára vonatkozóan célzott gyalogos és jármű forgalomszámlálásokat kell végezni a pontos döntés előkészítéséhez. A becsült gyalogos forgalom nagysága alapján a létesítés indokolt lehet. Kijelölt gyalogátkelőhely megvalósítás esetén 3 méter szélességű gyalogátkelő jöhet szóba. Javaslatunk szerint a forgalom csillapítása és a megfelelő közeledési látómező kialakítása is elegendő lehet a biztonságos gyalogosátkelés kialakításához. Esetleg a gyalogosátkelés területének kiemelésével, illetve sebességcsökkentéssel kialakítható a biztonságos gyalogos közlekedés. Továbbá javasoljuk a már az Illésházi utcától a 30 km/h sebességkorlátozás bevezetését legalább az egyirányú szakaszon.

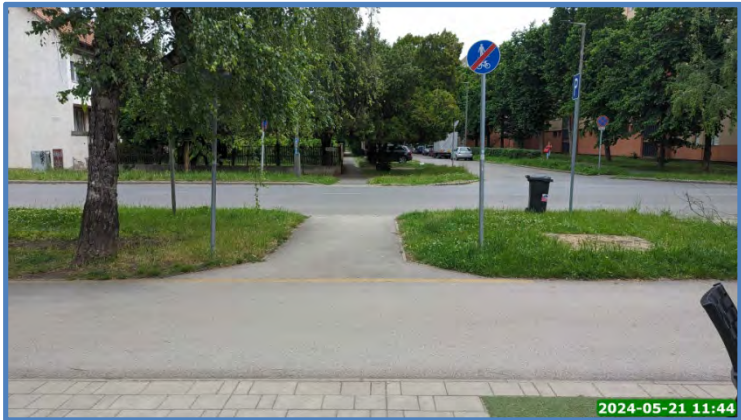
Fotó a helyszínről

10.) Békéscsaba, Kazinczy utca – Kisszik utca kereszteződésben a főirányt keresztezve	
Az út kezelője, út típusa, pontos helyszín	A Kisszik utcai 3 ágú csomópont minden ága önkormányzati kezelésben van.
Keresztezendő út szélessége, forgalmi sávok száma, sebességhatár	A Kazinczy utca e szakasza 9,0 méter széles, 2x1 sávós út, burkolatjel festések vannak, 50 km/h a sebességhatár.
A gyalogátkelőt keresztező utca forgalmi adatai	Forgalomszámlálási adatok az adott szakaszra nem állnak rendelkezésre. Az utcán menetrendszerinti buszforgalom közlekedik. Az utca gyűjtőút, nagy átmenő forgalmat bonyolít le.
Közeleli csomópontok, gyalogátkelő helyszíni adatai, típusa	A helyszínhez az utcán a Szarvasi út közelében 130 méterre található egy kijelölt gyalogátkelőhely a Spar áruháznál, illetve az Andrassy út irányában 240 méterre található egy kijelölt gyalogátkelőhely a Kazinczy lakótelep központjában.
Közeleli közintézmények (pl. óvoda, iskola, kórház, stb.)	A tervezett helyszínnél található a Fehér Galamb üzletház kereskedelmi egységei, amely nagy forgalmat bonyolít le.

Közösségi közlekedés a közelben?	Túltóság felé kb. 130 méterre van egy buszmegálló.
Jelzőlámpás forgalomirányítás a közelben?	Legközelebb a Szarvasi úti jelzőlámpa található a Kazinczy utcán 300 méterre.
A gyalogátkelőt tervezetten használó jellemző gyalogos és kerékpáros forgalom összetétel, becsült nagysága	Gyalogos forgalom nagysága jelentős, a kialakított gyalogosátkelési pontot sokan használják. A terület egy kertvárosi-lakótelepi övezet határán helyezkedik el, jelentős az idősek, illetve a kerékpáros átkelések száma is.

Helyszíni adottságok a kialakításra alkalmas?	A területen jelenleg ki van alakítva egy gyalogosátvezetés egyik oldalon 1,5 m, másik oldalon 2 m széles járda rávezetéssel. A kereskedelmi egység oldalában közös gyalogkerékpárúthoz csatlakozik az átvezetés. A megállási látómezők ki vannak alakítva, növények folyamatos karbantartása, gallyazása szükséges. A terület alkalmas egy kijelölt gyalogátkelőhely létesítésére.
Közvilágítás? Kiemelt közvilágítás kiépítése?	Közvilágítás van. 1 db új villanyoszlop telepítése szükséges a megfelelő megvilágítás kialakításához.
Személyi sérülései baleseti adatok 2020., 2021. és 2022. évben?	A vizsgált időszakban személyi sérülései baleset a kereszteződésben nem volt.
Összefoglaló javaslat	A gyalogos forgalom nagyságára vonatkozóan célzott gyalogos és jármű forgalomszámlálásokat kell végezni a pontos döntés előkészítéséhez. A becsült gyalogos forgalom nagysága alapján a létesítés indokolt. Kijelölt gyalogátkelőhely megvalósítás esetén 3 méter szélességű gyalogátkelő jöhet szóba.

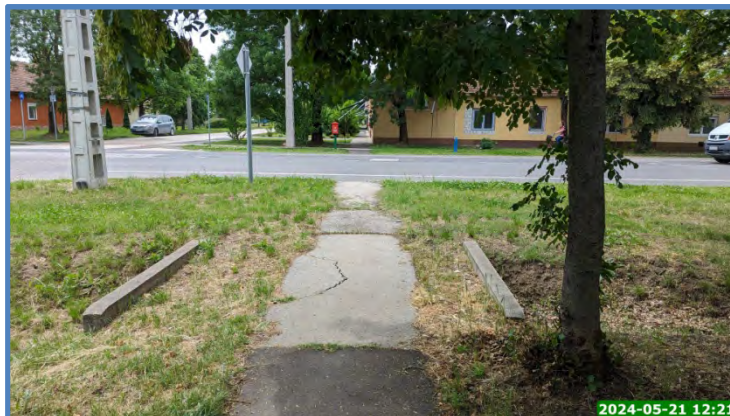
Fotó a helyszínről

11.) Békéscsaba, Berényi út – Munkás utca kereszteződésben a főirányt keresztezve	
Az út kezelője, út típusa, pontos helyszín	A Berényi út az országos közúthálózat része, az alárendelt csatlakozó utcák önkormányzati kezelésben vannak. A helyszín a 46169. j. Mezőmegyer bekötő út 1+050 km szelvényében van.
Keresztezendő út szélessége, forgalmi sávok száma, sebességhatár	A Berényi út e szakasza 9,0 méter széles, 2x1 sávú út, aszfalt burkolatú útpadkával, amely régebben kerékpársávként funkcionált. Burkolatjel festések vannak a Berényi úton, 50 km/h a sebességhatár. A Berényi út páros oldalán kétirányú kerékpárutat is keresztez a gyalogosátvezetéshez a rávezetés.

A gyalogátkelőt keresztező utca forgalmi adatai	2022-e forgalomszámlálási adatok a szerint a mértékadó forgalom 626 EJ/ó. A forgalom nagy, az útszakasz kihasználtsága 63%-os. Az utcán menetrendszerinti buszforgalom közlekedik.
Közei csomópontok, gyalogátkelő helyszíni adatai, típusa	A helyszínhez 300 méteren belül kijelölt gyalogátkelőhely nincs.
Közei közintézmények (pl. óvoda, iskola, kórház, stb.)	Nincs.
Közösségi közlekedés a közelben?	A Berényi út mindkét oldalán található buszmegálló 12, illetve 20 méter távolságban.
Jelzőlámpás forgalomirányítás a közelben?	Nincs.
A gyalogátkelőt tervezetten használó jellemző gyalogos és kerékpáros forgalom összetétel, becsült nagysága	Gyalogos forgalom nagysága jellemzően kicsi, buszmegállókhoz reggeli és délutáni időszakban gyalogos forgalom jelentősebb lehet.
Helyszíni adottságok a kialakításra alkalmas?	A területen jelenleg ki van alakítva egy gyalogosátvezetés. A terület alkalmas egy kijelölt gyalogátkelőhely létesítésére. A szükséges átereszt szélessége megfelelő.

Közvilágítás? Kiemelt közvilágítás kiépítése?	Közvilágítás van. 1 db új villanyoszlop telepítése szükséges a megfelelő megvilágítás kialakításához.
Személyi sérüléssel baleseti adatok 2020., 2021. és 2022. évben?	A vizsgált időszakban 1db könnyű személyi sérüléssel baleset volt a kereszteződéshez közel. Egyjárműves, segédmotoros kerékpáros baleset volt a sebesség nem megfelelő alkalmazása miatt.
Összefoglaló javaslat	A becsült gyalogos forgalom nagysága alapján a létesítés nem indokolt. A gyalogos forgalom nagyságára vonatkozóan célzott időszakokban gyalogos forgalomszámlálásokat kell végezni a pontos döntés előkészítéséhez. Kijelölt gyalogátkelőhely megvalósítás esetén 3 méter szélességű gyalogátkelő jöhet szóba középszíj kialakításával, kétoldali útszűkítéssel.

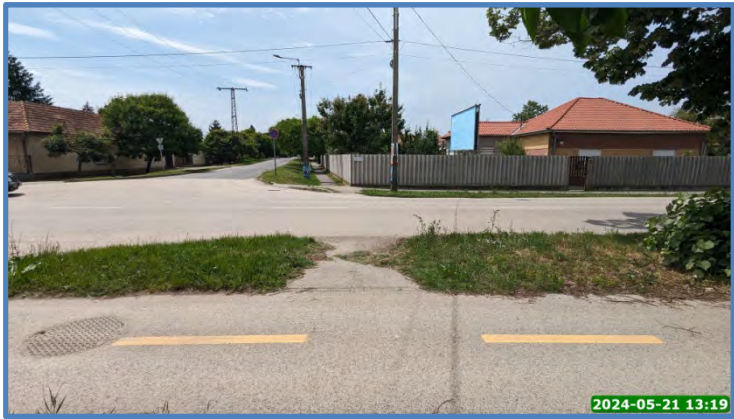
Fotó a helyszínről

12.) Békéscsaba, Pataky László utca – Mazán László utca kereszteződésben a főirányt keresztezve	
Az út kezelője, út típusa, pontos helyszín	A négyágú csomópont minden ága önkormányzati kezelésben van.
Keresztezendő út szélessége, forgalmi sávok száma, sebességhatár	A Pataky László utca e szakasza 6,0 méter széles, 2x1 sávós út. Burkolatjel festések vannak a főirányban, 50 km/h a sebességhatár. A Pataky László utca egyik oldalán kétirányú kerékpárutat is keresztez a gyalogosátvezetéshez a rávezetés.
A gyalogátkelőt keresztező utca forgalmi adatai	Forgalomszámlálási adatok a járművekre nem állnak rendelkezésre, de a becsült forgalom rendszerint napközben is nagy. Az utcán menetrendszerinti buszforgalom közlekedik.
Közeleli csomópontok, gyalogátkelő helyszíni adatai, típusa	A helyszínhez 300 méteren belül kijelölt gyalogátkelőhely nincs.
Közeleli közintézmények (pl. óvoda, iskola, kórház, stb.)	Nincs.

Közösségi közlekedés a közelben?	A Pataky utcán a Szarvasi út irányában 90 méterre található buszmegálló.
Jelzőlámpás forgalomirányítás a közelben?	Nincs.
A gyalogátkelőt tervezetten használó jellemző gyalogos és kerékpáros forgalom összetétel, becsült nagysága	Gyalogos forgalom nagysága jellemzően kicsi. Kerékpáros forgalom inkább jellemző a Mazán László utcai lakóövezet irányába.

Helyszíni adottságok a kialakításra alkalmas?	A területen jelenleg ki van alakítva egy gyalogosátvezetés. A terület alkalmas egy kijelölt gyalogátkelőhely létesítésére a kereszteződéstől a Szarvasi út irányában a lekerekítő ív előtti részen. Az egyik oldalon átereszt találhatók, amelynek szélessége megfelelő a kijelölt gyalogátkelőhely esetén is.
Közvilágítás? Kiemelt közvilágítás kiépítése?	Közvilágítás van. 1 db új villanyoszlop telepítése szükséges a megfelelő megvilágítás kialakításához.
Személyi sérüléssel baleseti adatok 2020., 2021. és 2022. évben?	A vizsgált időszakban 2db könnyű személyi sérüléssel baleset volt, mindkettő a 2022-ben. Személygépkocsi ütközött kerékpárral, illetve kistehergépkocsival a kereszteződésben. Mindkét esetben az elsőbbség megadása volt az ok.
Összefoglaló javaslat	A becsült gyalogos forgalom nagysága alapján a létesítés nem indokolt, a kerékpáros forgalom miatt jobban szükség lehet az átkelő kialakítására. A gyalogos forgalom nagyságára vonatkozóan célzott időszakokban gyalogos és jármű forgalomszámlálásokat kell végezni a pontos döntés előkészítéséhez. Kijelölt gyalogátkelőhely megvalósítás esetén 3 méter szélességű gyalogátkelő jöhet szóba.

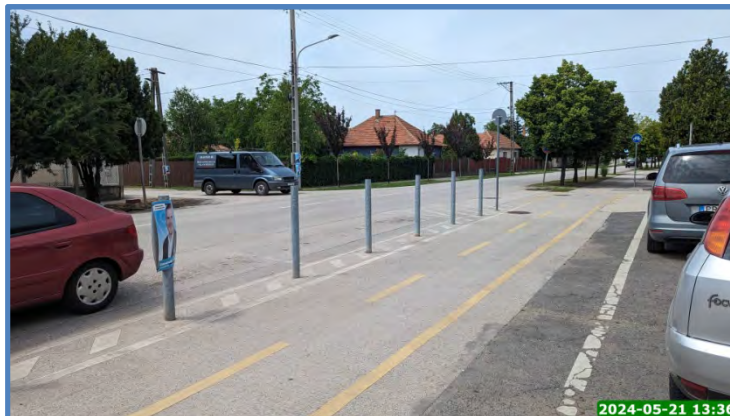
Fotó a helyszínről

13.) Békéscsaba, Pataky László utca – Pongrácz András utca kereszteződésben a főirányt keresztezve	
Az út kezelője, út típusa, pontos helyszín	A négyágú csomópont minden ága önkormányzati kezelésben van.
Keresztezendő út szélessége, forgalmi sávok száma, sebességhatár	A Pataky László utca e szakasza 6,5 méter széles, 2x1 sávossal. Burkolatjel festések vannak a főirányban, 50 km/h a sebességhatár. A Pataky László utca egyik oldalán kétirányú kerékpárutat is keresztez a gyalogosátvezetéshez a rávezetés.

A gyalogátkelőt keresztező utca forgalmi adatai	Forgalomszámlálási adatok a járművekre nem állnak rendelkezésre, de a becsült forgalom rendszerint napközben is nagy. Az utcán menetrendszerinti buszforgalom közlekedik.
Közeleli csomópontok, gyalogátkelőhelyszíni adatai, típusa	A helyszínhez 300 méteren belül kijelölt gyalogátkelőhely nincs.
Közeleli közintézmények (pl. óvoda, iskola, kórház, stb.)	130 méterre van egy óvoda.
Közösségi közlekedés a közelben?	A Pataky utcán az Orosházi út irányában 180 méterre található buszmegálló.
Jelzőlámpás forgalomirányítás a közelben?	Nincs.
A gyalogátkelőt tervezetten használó jellemző gyalogos és kerékpáros forgalom összetétel, becsült nagysága	Gyalogos forgalom nagysága nem jelentős, viszont a kerékpáros forgalom nagy kertvárosi övezet irányába, továbbá a helyszín mellett lévő kereskedelmi egység miatt is.
Helyszíni adottságok a kialakításra alkalmas?	A területen jelenleg ki van alakítva egy gyalogosátvezetés a kereszteződés Szarvasi út felé eső részén. A terület alkalmas egy kijelölt gyalogátkelőhely létesítésére a gyalogosátvezetés helyén. A megfelelő láthatóság kialakítására legalább 4 db fa kivágandó és a kereskedelmi egység előtt lévő párhuzamos parkoló is kitakar, kezelni kell a problémát.

Közvilágítás? Kiemelt közvilágítás kiépítése?	Közvilágítás van. 1 db új villanyoszlop telepítése szükséges a megfelelő megvilágítás kialakításához.
Személyi sérüléssel baleseti adatok 2020., 2021. és 2022. évben?	A vizsgált időszakban 1 db súlyos és 1 db könnyű személyi sérüléssel baleset volt. A súlyos baleset egy egyjárműves kerékpáros baleset volt 2020-ban, míg a másik egy két személygépkocsi elsőbbség meg nem adása okból létrejött baleset volt 2021-ben.
Összefoglaló javaslat	A becsült gyalogos forgalom nagysága alapján a létesítés nem indokolt, a kerékpáros forgalom miatt jobban szükség lehet az átkelő kialakítására, előkészítését javasoljuk . A gyalogos forgalom nagyságára vonatkozóan célzott időszakokban gyalogos és jármű forgalomszámlálásokat kell végezni a pontos döntés előkészítéséhez. Kijelölt gyalogátkelőhely megvalósítás esetén 3 méter szélességű gyalogátkelő jöhet szóba. A megfelelő megállási látómező kialakításához a parkoló átalakítására és fakivágásokra is szükség van.

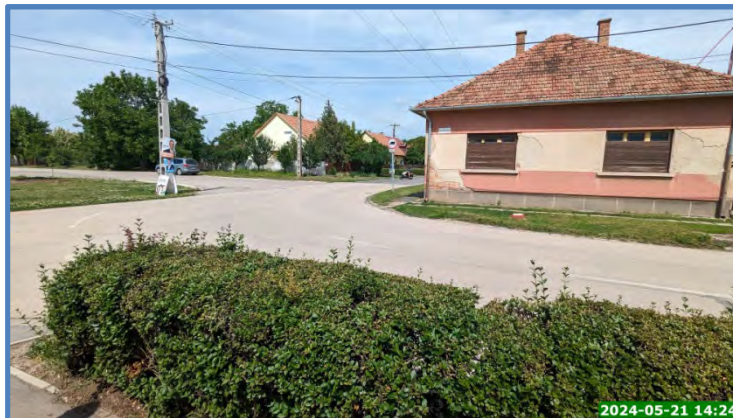
Fotó a helyszínről

14.) Békéscsaba, Franklin utca – Boglárka utca kereszteződésben a főirányt keresztezve	
Az út kezelője, út típusa, pontos helyszín	A csomópont minden ága önkormányzati kezelésben van.
Keresztezendő út szélessége, forgalmi sávok száma, sebességhatár	A Franklin és a Veres Péter utca e szakaszai 7,0 méter szélesek, 2x1 sávós utak. Burkolatjel festések vannak a főirányban, 50 km/h a sebességhatár.
A gyalogátkelőt keresztező utca forgalmi adatai	Forgalomszámlálási adatok a járművekre nem állnak rendelkezésre, de a becsült forgalom rendszerint napközben is jelentős. Az utcán menetrendszerinti buszforgalom közlekedik.
Közeleli csomópontok, gyalogátkelőhelyszíni adatai, típusa	A helyszínhez 300 méteren belül kijelölt gyalogátkelőhely nincs.
Közeleli közintézmények (pl. óvoda, iskola, kórház, stb.)	Nincs.
Közösségi közlekedés a közelben?	A Veres Péter utcán a csomóponthoz 20, illetve 40 méterre van egy buszmegálló pár. A Török Ignác utcai új építésű lakóövezet felé sok gyerek közlekedik a buszmegállókbaól.

Jelzőlámpás forgalomirányítás a közelben?	Nincs.
A gyalogátkelőt tervezetten használó jellemző gyalogos és kerékpáros forgalom összetétel, becsült nagysága	Gyalogos forgalom nagysága a buszmegállók irányába jelentős a Boglárka utca felől. A gyermekek legnagyobb része az új lakópark felől érkezik. Ebből az irányból kerékpáros közlekedés is jellemző.

Közvilágítás? Kiemelt közvilágítás kiépítése?	Közvilágítás van. 1 db új villanyoszlop telepítése szükséges a megfelelő megvilágítás kialakításához.
Személyi sérüléssel baleseti adatok 2020., 2021. és 2022. évben?	A vizsgált időszakban személyi sérüléssel baleset nem volt.
Összefoglaló javaslat	A területet felmérve kijelölt gyalogátkelő, vagy gyalogátkelőhelyek létesítése indokolt. A gyalogos forgalom nagyságára vonatkozóan célzott időszakokban gyalogos és jármű forgalomszámlálásokat kell végezni a pontos döntés előkészítéséhez. A biztonságos gyalogos közlekedéshez a terület nagyobb mértékű rendezésére, átalakítására van szükség.

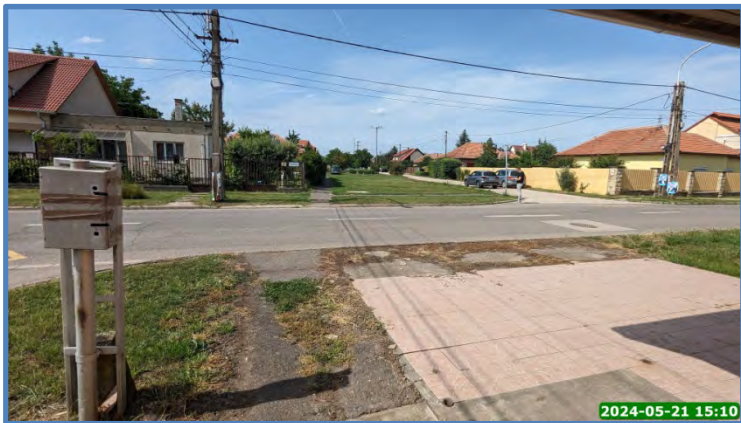
15.) Békéscsaba, Franklin utca – Báthory utca kereszteződésben a főirányt keresztezve	
Az út kezelője, út típusa, pontos helyszín	A csomópont minden ága önkormányzati kezelésben van.
Keresztezendő út szélessége, forgalmi sávok száma, sebességhatár	A Franklin utca e szakasza 7,0 méter széles, 2x1 sávós út. Burkolatjel festések vannak a főirányban, 50 km/h a sebességhatár.
A gyalogátkelőt keresztező utca forgalmi adatai	Forgalomszámlálási adatok nem állnak rendelkezésre, de a becsült forgalom nagynak mondható. Az utcán menetrendszerinti buszforgalom közlekedik.
Közei csomópontok, gyalogátkelő helyszíni adatai, típusa	A helyszínhez 300 méteren belül kijelölt gyalogátkelőhely nincs.
Közei közintézmények (pl. óvoda, iskola, kórház, stb.)	Nincs.
Közösségi közlekedés a közelben?	A Franklin utcán a tervezett helytől 70, illetve 120 méterre van egy buszmegálló pár.
Jelzőlámpás forgalomirányítás a közelben?	Nincs.

A gyalogátkelőt tervezetten használó jellemző gyalogos és kerékpáros forgalom összetétel, becsült nagysága	Gyalogos forgalom nagysága a buszmegállók irányába a Török Ignác utca felől csúcsidőszakban jelentősebb lehet. Gyermekek érkezhetnek a lakópark felől.
Helyszíni adottságok a kialakításra alkalmas?	A kijelölt gyalogátkelőhely helyszíne a Báthory utca két ága közötti rész lehetne. A helyszín alkalmas a gyalogátkelőhely létesítésére, láthatósága megfelelő, rávezetések kialakítása szükséges.
Közvilágítás? Kiemelt közvilágítás kiépítése?	Közvilágítás van. 1 db új villanyoszlop telepítése szükséges a megfelelő megvilágítás kialakításához.

Személyi sérüléssel baleseti adatok 2020., 2021. és 2022. évben?	A vizsgált időszakban személyi sérüléssel baleset a csomópontban nem volt.
Egyéb megjegyzés	Nincs.
Összefoglaló javaslat	A területet felmérve kijelölt gyalogátkelő létesítése indokolt lehet. A gyalogos forgalom nagyságára vonatkozóan célzott időszakokban gyalogos és jármű forgalomszámlálásokat kell végezni a pontos döntés előkészítéséhez. A terület nagyobb rendezése nélkül is alkalmas a kijelölt gyalogátkelő létesítéséhez.
Fotó a helyszínről

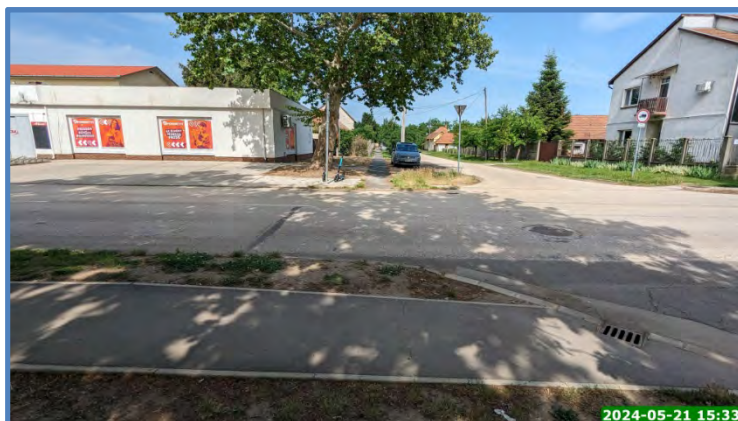
Fotó a helyszínről

Helyszíni adottságok a kialakításra alkalmas?	A kereszteződés Franklin utca felé eső részén lehetne kialakítani egy kijelölt gyalogátkelőt. A Veres Péter utca páratlan oldalán lévő buszmegállóhoz a járda kapcsolatot ki kell építeni a gyalogátkelő felé a Tavaszi utcán is.
Közvilágítás? Kiemelt közvilágítás kiépítése?	Közvilágítás van. 1 db új villanyoszlop telepítése szükséges a megfelelő megvilágítás kialakításához.
Személyi sérülései baleseti adatok 2020., 2021. és 2022. évben?	A vizsgált időszakban 1 db könnyű személyi sérülései baleset történt a csomópontban 2020-ban. Személygépkocsik voltak a résztvevők és a baleset oka az elsőbbség meg nem adása volt.
Egyéb megjegyzés	Nincs.
Összefoglaló javaslat	A területet felmérve kijelölt gyalogátkelő létesítése indokolt lehet. A gyalogos forgalom nagyságára vonatkozóan célzott időszakokban gyalogos és jármű forgalomszámlálásokat kell végezni a pontos döntés előkészítéséhez. A terület nagyobb rendezése nélkül is alkalmas a kijelölt gyalogátkelő létesítéséhez.

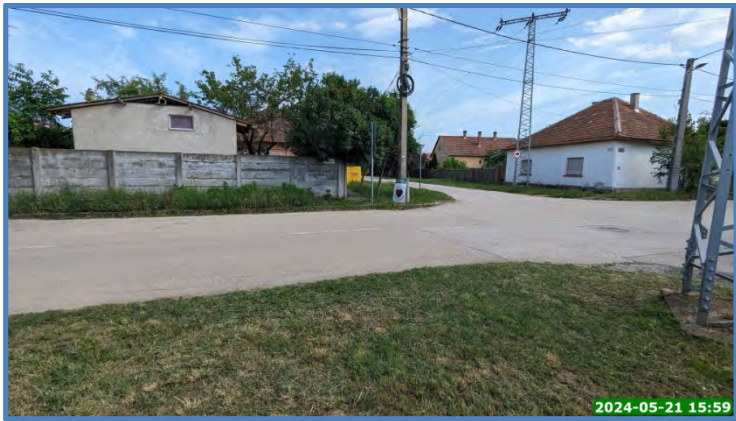
Fotó a helyszínről

18.) Békéscsaba, Tompa utca – Táncsics utca kereszteződésben a főirányt keresztezve	
Az út kezelője, út típusa, pontos helyszín	A csomópont minden ága önkormányzati kezelésben van.
Keresztezendő út szélessége, forgalmi sávok száma, sebességhatár	A Tompa utca e szakasza 7,00 méter széles, 2x1 sávós út. Burkolatjel festések vannak a főirányban, 50 km/h a sebességhatár.
A gyalogátkelőt keresztező utca forgalmi adatai	Forgalomszámlálási adatok nem állnak rendelkezésre, de a becsült forgalom a terület jellegéhez viszonyítva nagynak mondható. A közelben egy tűzép és építőipari vállalkozás is található, ezért tehergépjármű forgalom is erős.
Közeleli csomópontok, gyalogátkelő helyszíni adatai, típusa	A helyszínhez 300 méteren belül kijelölt gyalogátkelőhely nincs.
Közeleli közintézmények (pl. óvoda, iskola, kórház, stb.)	A közelben egy sportpálya található a Bessenyei utcán.
Közösségi közlekedés a közelben?	Nincs.

Jelzőlámpás forgalomirányítás a közelben?	Nincs.
A gyalogátkelőt tervezetten használó jellemző gyalogos és kerékpáros forgalom összetétel, becsült nagysága	Gyalogos forgalom nagysága a lakópark irányában jelentősebb is lehet. Gyermek is használják a kereszteződést kerékpárral is.

Helyszíni adottságok a kialakításra alkalmas?	<p>A kereszteződésben a kijelölt gyalogátkelő létesítése nélkül is ki kell építeni a gyalogosátvezetéshez a hiányzó járdakapcsolatokat!</p> <p>A Tompa utcán a Táncsics utcai csomópontnál a Vasút felé eső oldalon alkalmas kialakítani egy kijelölt gyalogátkelőt. Javasolt a sebességcsökkentés bevezetése, burkolati jelek piktogramok és aktív villogóval ellátott figyelemfelhívó tábla alkalmazás a csomópontban még a kijelölt gyalogátkelő létesítése NÉLKÜL is a sebesség csökkentésére.</p>
Közvilágítás? Kiemelt közvilágítás kiépítése?	Közvilágítás van. 1 db új villanyoszlop telepítése szükséges a megfelelő megvilágítás kialakításához.
Személyi sérüléssel baleseti adatok 2020., 2021. és 2022. évben?	A vizsgált időszakban személyi sérüléssel baleset nem történt a csomópontban.
Egyéb megjegyzés	Nincs.
Összefoglaló javaslat	A területet felmérve kijelölt gyalogátkelő létesítése indokolt lehet. A gyalogos forgalom nagyságára vonatkozóan célzott időszakokban gyalogos és jármű forgalomszámlálásokat kell végezni a pontos döntés előkészítéséhez. A terület nagyobb rendezése nélkül is alkalmas a kijelölt gyalogátkelő létesítéséhez.

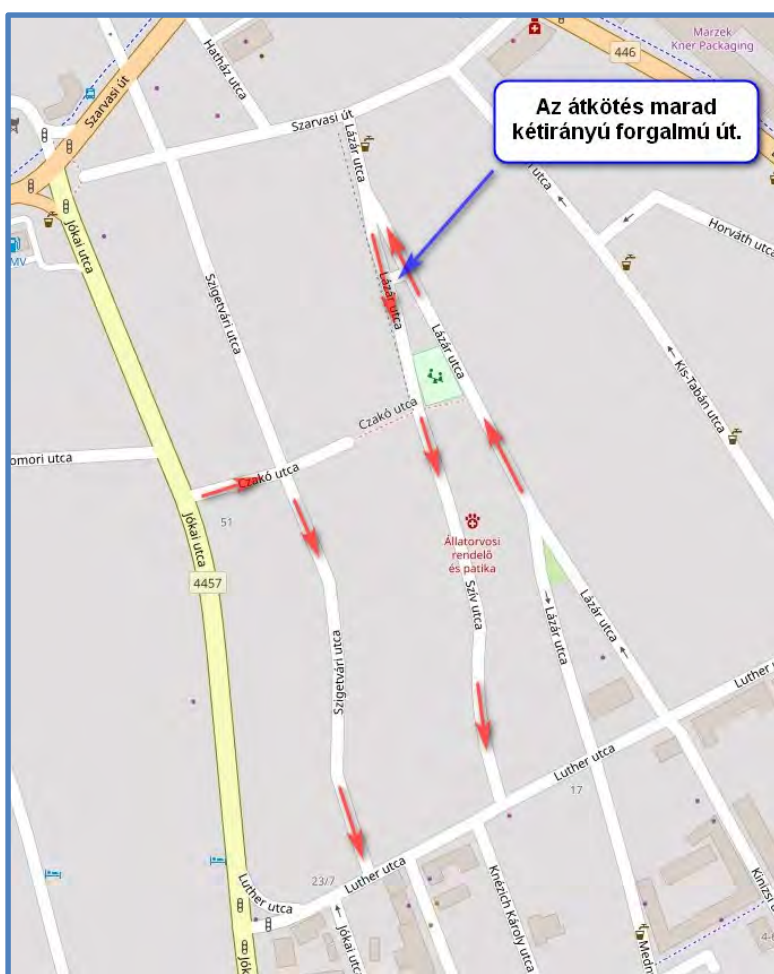
- A Lázár utca jelenleg egyirányú a Luther utcától a Lázár utca 11. számig. Javasoljuk a Lázár utca további részén is mellékelt rajz szerinti módon kialakítani az egyirányú utcát. A régi HTO tankolási helyen lévő közép-sziget két oldalán még egyirányú forgalmat javasolunk.
- Javasoljuk a Lázár utca Szív utca felé vezető részét is egyirányúsítani a Szív utca irányába,

továbbá folytatódólagosan a Szív utcát is egyirányúvá tenni a Luther utca felé. A merőleges beállású parkolók, az utcában a sok parkoló autó is indokolja a bevezetést. A Luther utcán a Jócai utca felől érkező forgalom részére van egy rövid balra kanyarodó sáv a Szív utcába, amit meg kell szüntetni. A megszűnő rész helyére meghosszabbítható a Baross utca felől a Gyóni Gáza utca felé balra nagy ívben kanyarodó sáv. Záróvonallal kell elválasztani a szemben lévő forgalmi sávtól, amely a Knézich Károly utca felől átléphető kell legyen a balra nagy ívben

kihajtó forgalom számára. A Szív utca Luther utcai torkolatában kialakítható egy balra és egy jobbra forduló sáv is, ahová felállás helyét jelző vonalat és nyilakat is kell festeni. Az „Elsőbbségadás kötelező táblát ki kell helyezni a baloldalra is.

- A Szigetvári utca Csakó utca Luther utca közötti szakaszát is javasoljuk egyirányú forgalmú utcának a Luther utca irányába hasonló indoklással. A Csakó utca Jócai utca és Szigetvári utca közötti szakaszát pedig a Szigetvári utca irányába javasoljuk egyirányú utcának. A megszűnő Jócai utca felé kihajtó forgalom egyébként is veszélyes volt a nem belátható járda forgalom

Az újonnan kialakított utcákban a megszűnő irányoknak kihelyezett KRESZ táblákat be kell vonni a Czákó utcán, a Lázár utcán, a Szív utcán és a Szigetvári utcán is! A letiltott kanyarodó irányokhoz az irányhelyes kötelező haladási irány jelzőtáblák kihelyezését javasoljuk, mint pl. a Luther utcán a Szív utca előtt és a Szigetvári utca előtt mindkét irányból. A Szív utcán és a Szigetvári utcán a Luther utca irányába haladó forgalom számára az „Elsőbbségadás kötelező” jelzőtáblákat meg kell ismételni a baloldalon is és a táblának megfelelő megállás helyét jelző vonalat fel kell festeni. A megállás helyét jelző vonal felfestését pótolni kell a Bútorbolt mellett a Lázár utca Luther utca felé vezető ágában is. Mind a három utca esetében még a járda vonala előtt kell a megállás helyét jelző vonal felfestést elkészíteni!

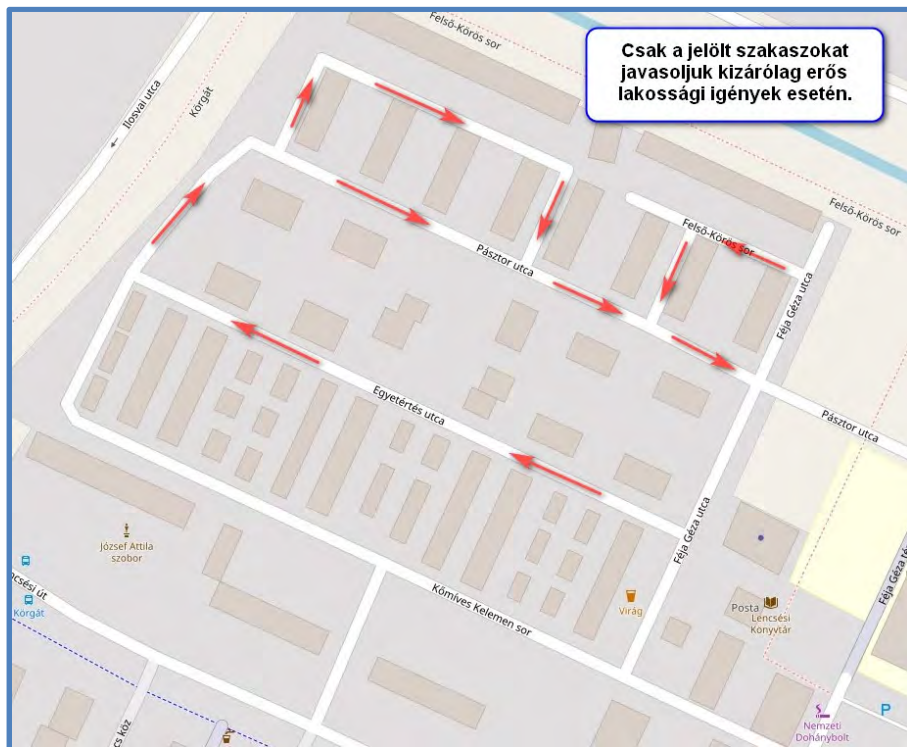
A Pásztor utca első szakaszának részein vannak kiemelt szegélyes keskeny utcák a lakótelep volt József Attila Általános iskola és a körgát közötti tömbben. Többek között az Egyetértés utcán is.

Amennyiben több lakossági igény merül fel az egyirányúsításra, a melléklet ábra szerint javasoljuk a forgalmi rendet kialakítani.

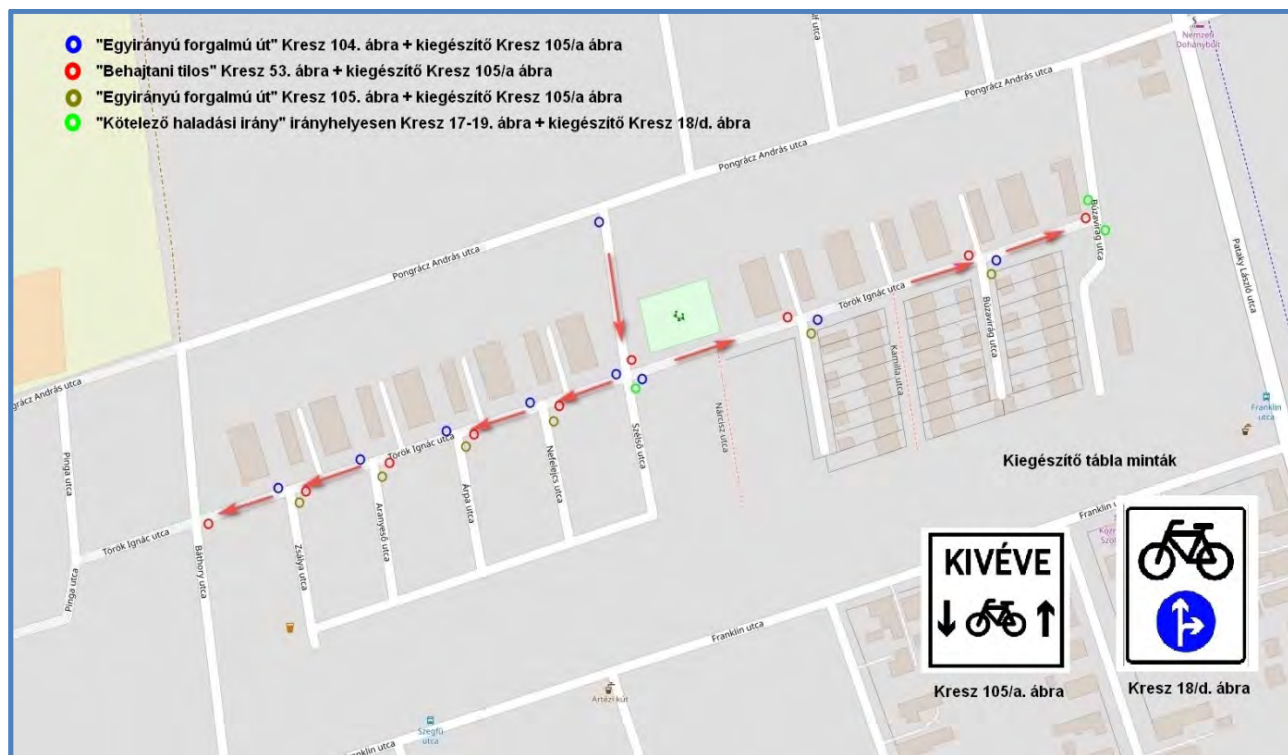
6. ábra - Egy irányú forgalmi rend a Török Ignác utcában

A Török Ignác utcában az egyirányú forgalmi rend bevezetését javasoljuk. A terület parkolás helyek tekintetében erős gondokkal küzd, az egyirányú forgalmi rend bevezetése többek között ezért is ajánlatos. A közlekedés a parkoló járművek miatt nagyon nehéz a jelen forgalmi rendben, többször tolatásokkal kell elengedniük egymást a közlekedőknek. A forgalmi rendet a csatolt ábra alapján javasoljuk kialakítani. A Búzavirág utca Pongrácz András utca felé vezető ágának kétirányú forgalmát meg kell tartani. A Török Ignác utca a Pongrácz András utca felől található rövid szakaszán is lehet majd az egyik oldalban parkolni. A parkoláshoz a lakó pihenő övezet szabályozása miatt a jogszabály szerint kijelölt parkolókat kell létesíteni. Ezen a szakaszon mindenképpen szabályozni kell a parkolás helyét oly módon, hogy a Pongrácz András utca felől érkezve a jobb oldalon parkoljanak a járművek, a játszótérrel ellentétes oldalon.

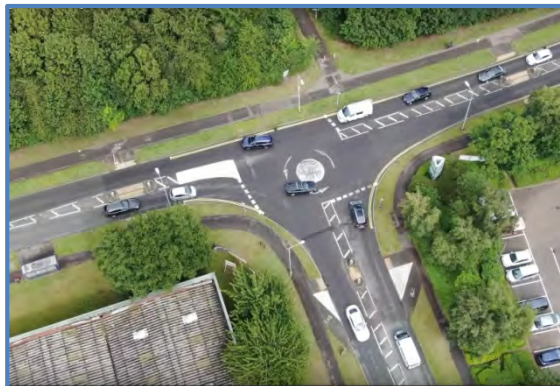
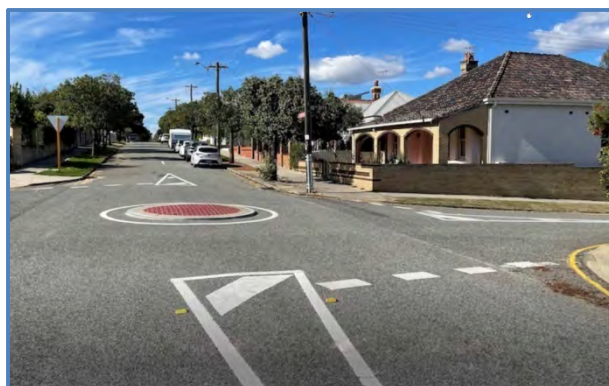
13. ábra Példák mini körforgalmak kialakítására Angliából és Ausztráliából

(a fotók tükrözve vannak a könnyebb érthetőség kedvéért)

A KRESZ táblákat FNS kivételben kell megtervezni. Napelemes, villogóval ellátott veszélyt előjelző táblák alkalmazása is segíthetne a figyelemfelhívásban. Sebességcsökkentő keresztirányú burkolati jelek alkalmazása is ajánlott a lakossági övezetre való tekintettel akusztikus jelek alkalmazása nélkül. A körforgalom közepén kialakított körben aktív, napelemes ledes villogó prizmák, vagy legalább passzív prizmák telepítése ajánlott. A körforgalomba érkező forgalmat sávszűkítéssel kell lelassítani és forgalom elől elzárt burkolati jelekkel kell ráfordítani a körforgalomra, hogy a jogszabályi kitérítésnek is megfeleljen a körforgalom.

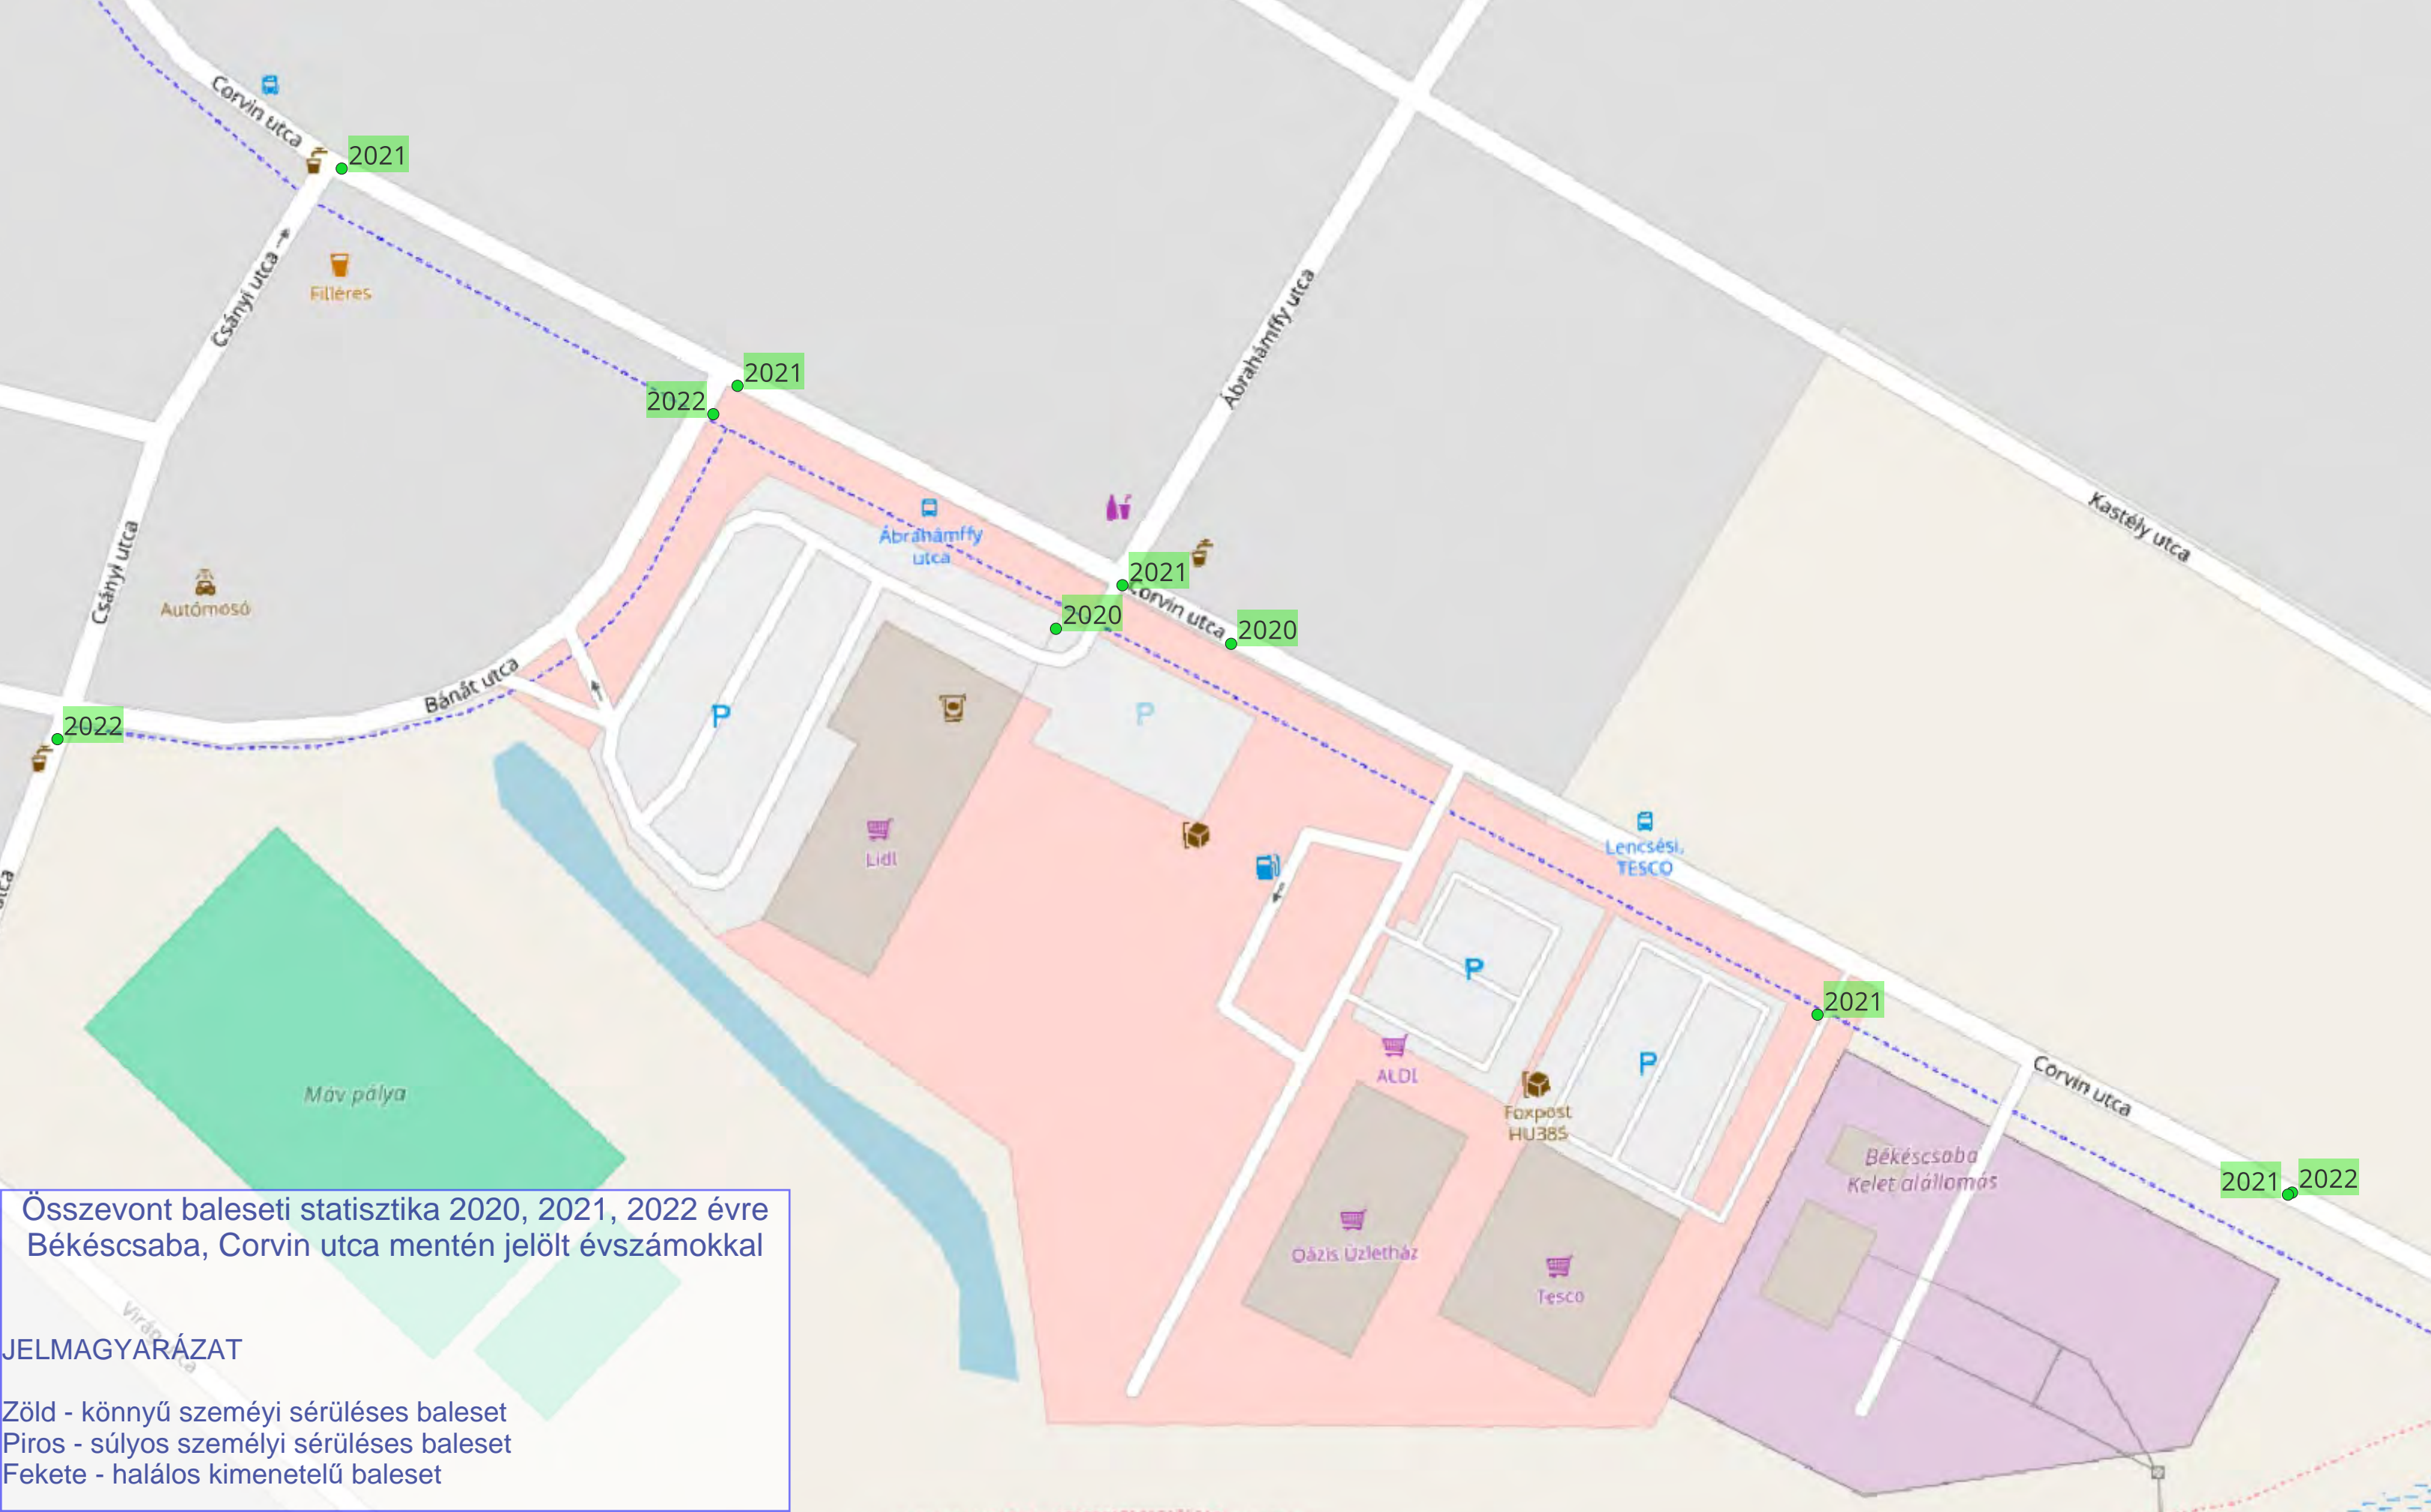
Összevont baleseti statisztika 2020, 2021, 2022 évre
Békéscsaba, Corvin utca mentén jelölt évszámokkal

- Zöld - könnyű személyi sérüléses baleset
- Piros - súlyos személyi sérüléses baleset
- Fekete - halálos kimenetelű baleset
