Tárgy: Tájékoztatás Békéscsaba forgalmi rendjéről és meglévő parkolási rendszer dokumentációjáról

„Békéscsaba forgalmi rendjének és meglévő parkolási rendszerének felülvizsgálata” című vizsgálati tanulmány

Békéscsaba forgalmi rendjének felülvizsgálata

Készítette: Transglobe Green Kft.
5600 Békéscsaba, Dr. Becsey Oszkár utca 10-12.

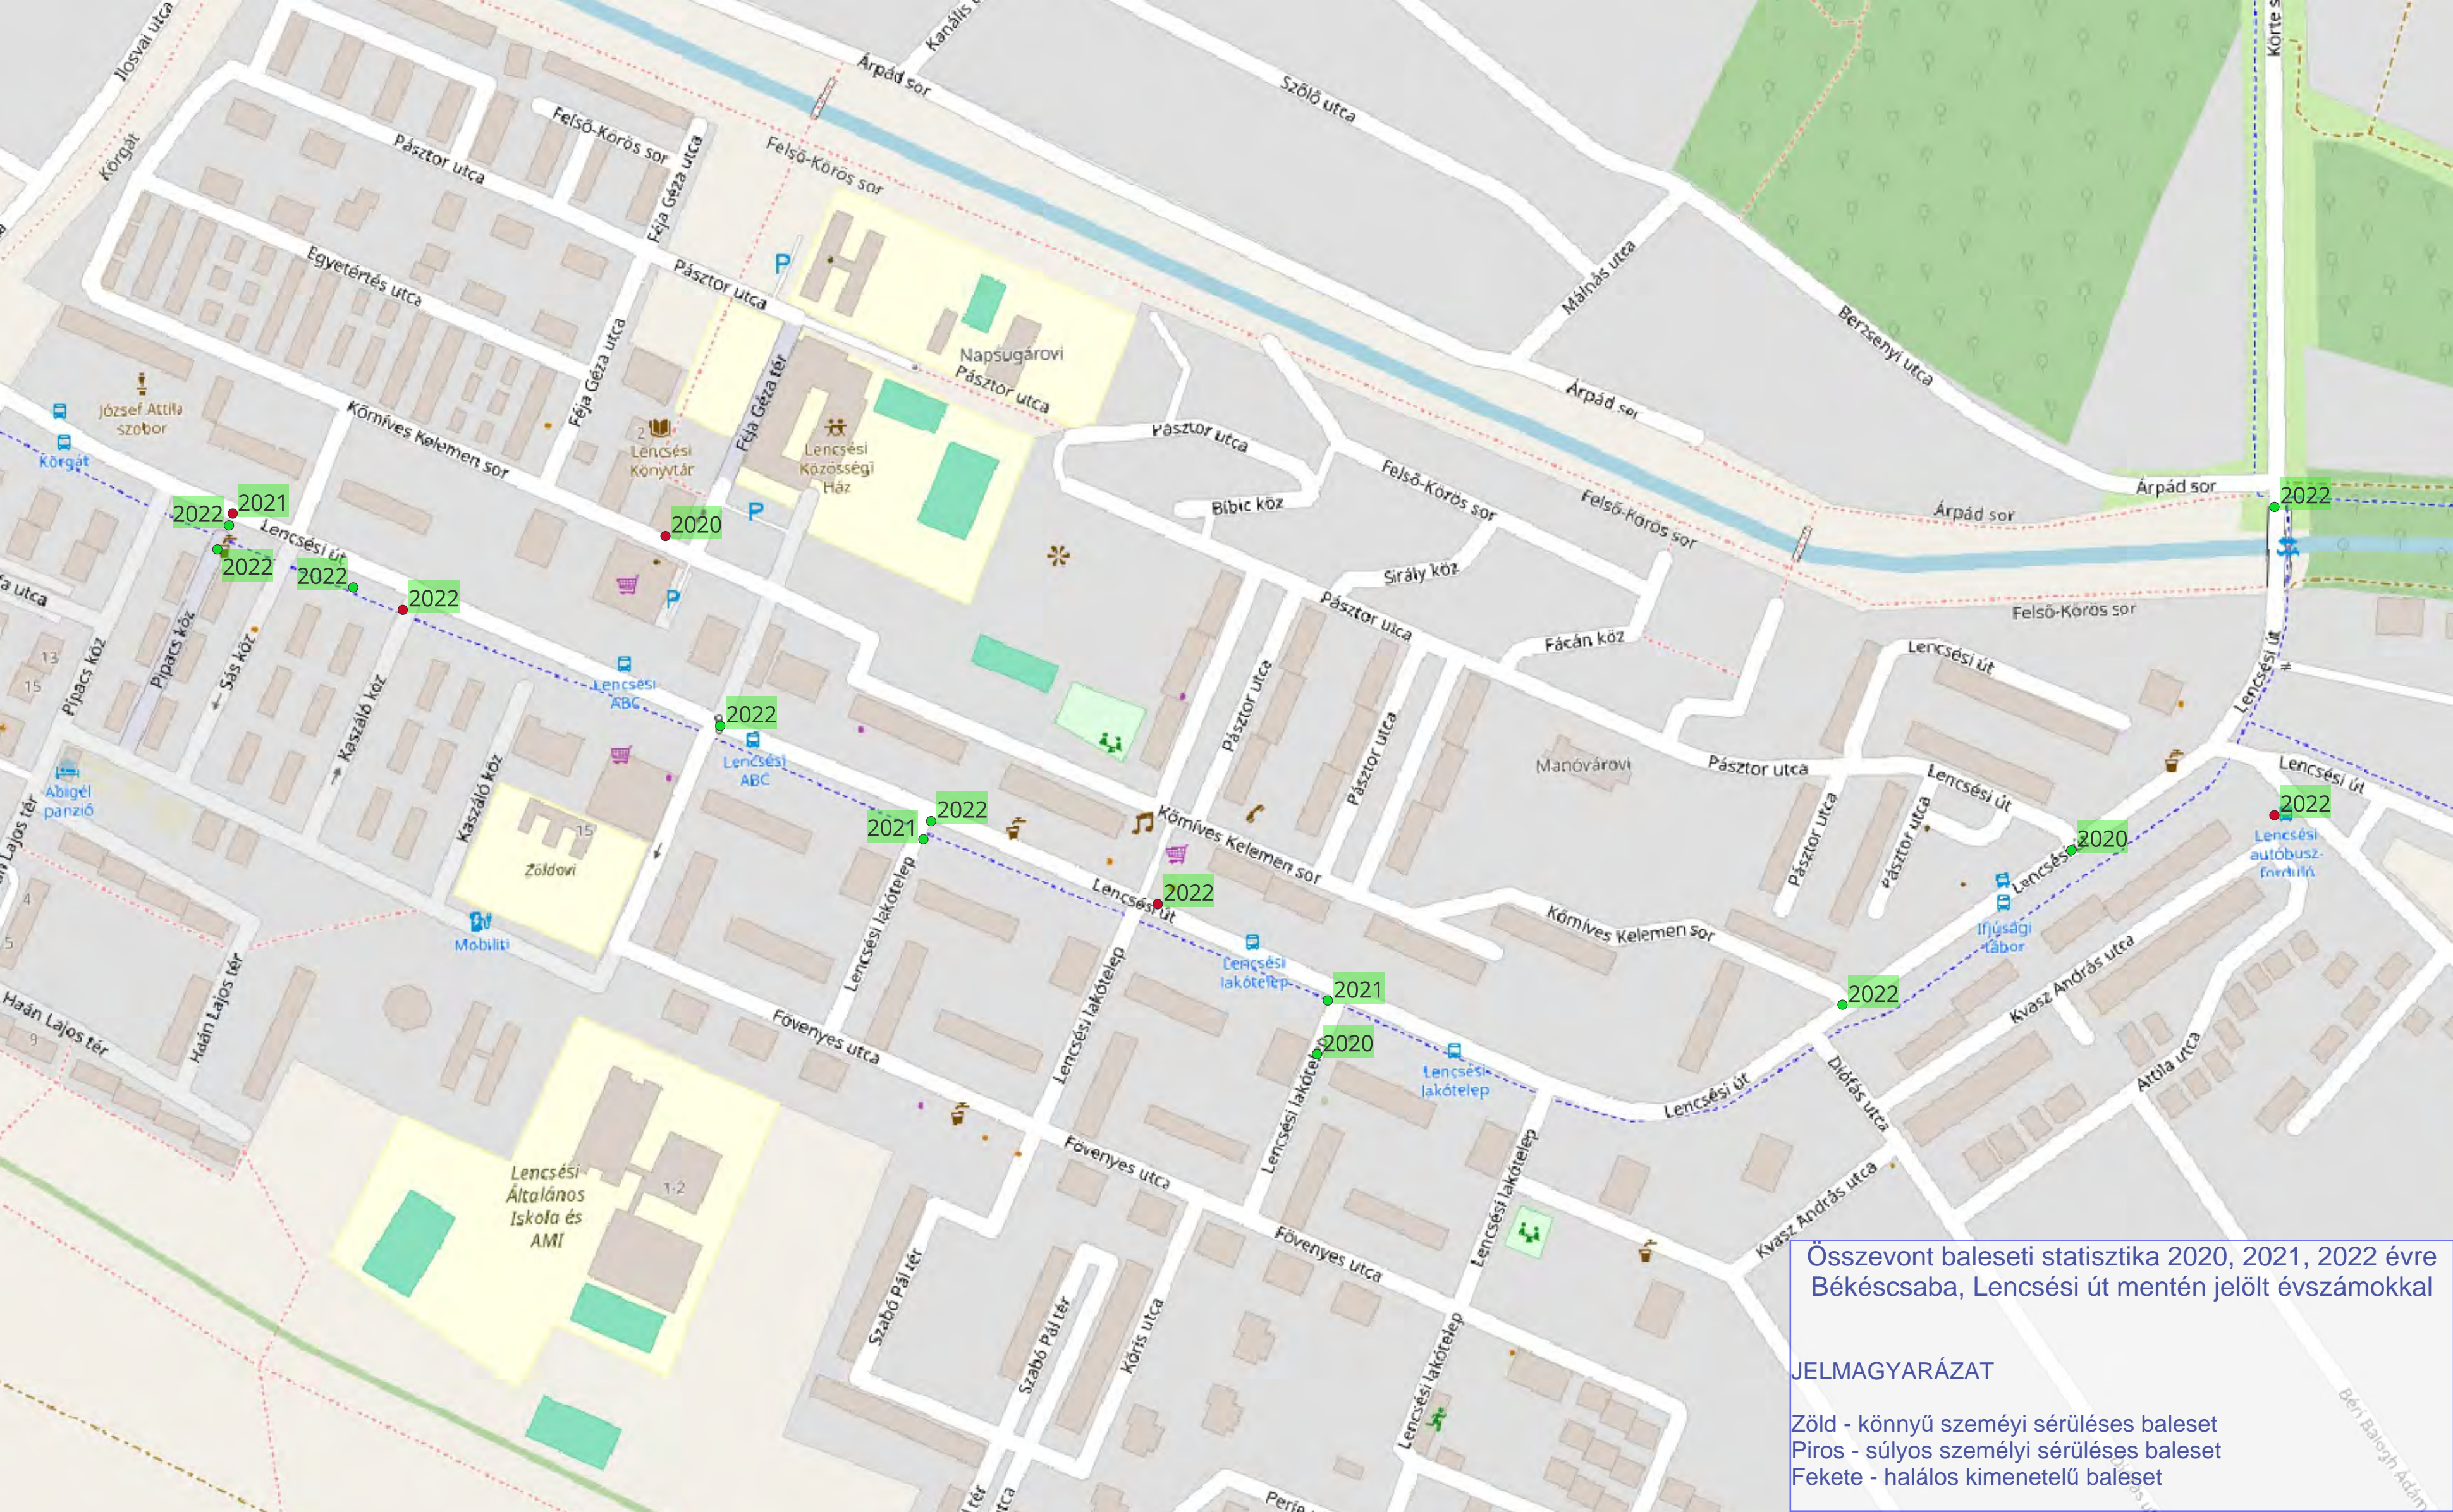
Összevont baleseti statisztika 2020, 2021, 2022 évre
Békéscsaba, Lencsési út mentén jelölt évszámokkal
