Tárgy: Andrassy úti platánfák növény-egészségügyi beavatkozásainak elvégzése

Előterjesztés

Békéscsaba, Andrásy utcai fasor növényegészségügyi vizsgálata

Szeged, 2025. augusztus-október

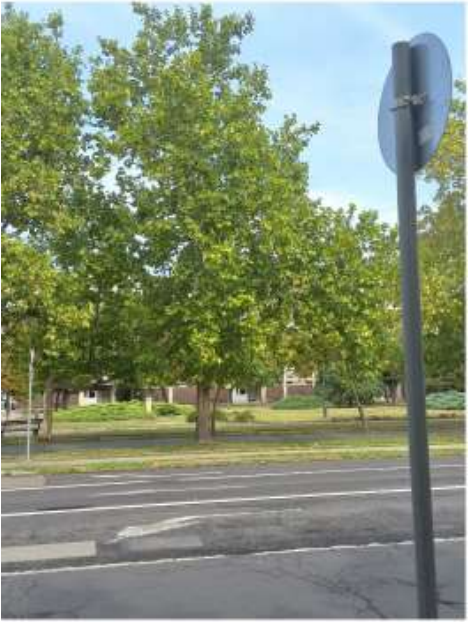
Helység: Békéscsaba	
Terület: Boczkó Dániel tér	
HRSZ: 3246/1	
Fa kódja: 10/A	
Fa faj (latin): Platanus Acerifolia	
Fa faj(magyar): Közönséges platán	
Törzsátmérő 1 méteren: 44+42 cm (43 cm)	
Törzskerület: 135 cm	
Állékonysági terület: 387 cm	
Korona átmérője (csurgó): 12 m	
Favédelmi terület: 15 m	
Alsó korona magassága: 2 m	
Törzsmagasság: 2 m	
Korona magassága: 15 m	
A gyökérzet értékelése: 4 Gyökfő kissé terpesztett húzási iránnyal szemben kissé megerősödött.	
Törzs állapota: 4 Ovális, délési iránnyal ellentétesen kissé megvastagodott.	
A korona állapota: 4 Természetes száradékok, gnomóniás elhalások, féloldalas az út felé van a súlypontja, központi tengelyét elvesztette.	
Növényegészségügyi besorolás: 4	
A fa általános állapotmutatója: 81,45%	
A fa állékonysága: <ul style="list-style-type: none">Fa kitérése a függőlegestől: Iránya: út felé Mértéke: 2 m-en 40 cmSúlypont eltolódás mértéke: közepes

Kockázat elemzés: <ul style="list-style-type: none">Fa elhelyezkedése: zöldsávFa környezete: kissé terheltFa élethelyének minősége: megfelelőKörnyezeti veszélyeztetés: esetenként	
Kockázat arányos megtarthatósági mutató: 69,25 %	
Növényegészségügyi kezelési javaslat: száradékolás, korona alakító nyesés.

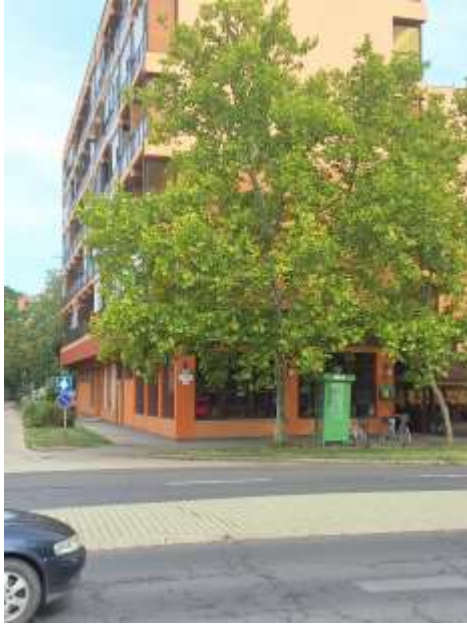
Helység: Békéscsaba	
Terület: Andrássy út 75.	
HRSZ: 3246/1	
Fa kódja: 15/A	
Fa faj (latin): Platanus Acerifolia	
Fa faj(magyar): Közönséges platán	
Törzsátmérő 1 méteren:35+39cm (37 cm)	
Törzskerület: 116 cm	
Állékonysági terület: 333 cm	
Korona átmérője (csurgó): 15 m	
Favédelmi terület: 18 m	
Alsó korona magassága: 2 m	
Törzsmagasság: 5 m	
Korona magassága: 15 m	
A gyökérzet értékelése: 3 Gyökér a talajt megemelte, szegélykő berakásakor a gyökér ház felőli részét elvágták, főgyökérrendszer ház felőli oldalán megerősödött.	
Törzs állapota: 4 Ovális, sebek jól gyógyultak.	
A korona állapota: 3 Korona súlyponti eltolódása az út felé 60%-ban, gnomóniás vessző elhalások, út felőli oldalon 6 m magasságban kezdődő bekorhadás.	
Növényegészségügyi besorolás: 4	
A fa általános állapotmutatója: 73,1%	
A fa állékonysága: <ul style="list-style-type: none">• Fa kitérése a függőlegestől: Iránya: út felé Mértéke:2 m-en 40 cm• Súlypont eltolódás mértéke: közepes

Kockázat elemzés: <ul style="list-style-type: none">• Fa elhelyezkedése: zöldsáv• Fa környezete: terhelt• Fa élethelyének minősége: rossz• Környezeti veszélyeztetés: időszakosan	
Kockázat arányos megtarthatósági mutató: 58,52 %	
Növényegészségügyi kezelési javaslat: sebkezelés, úrszelvény nyesése.

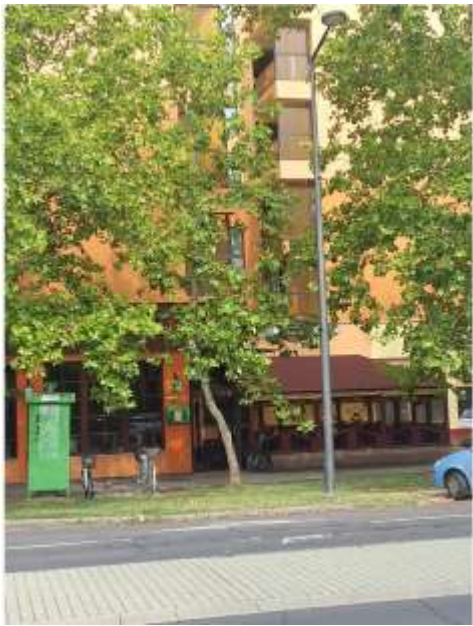
Helység: Békéscsaba	
Terület: Andrássy út 75.	
HRSZ: 3246/1	
Fa kódja: 16/A	
Fa faj (latin): Platanus Acerifolia	
Fa faj(magyar): Közönséges platán	
Törzsátmérő 1 méteren: 20+21cm (20,5 cm)	
Törzskerület: 63 cm	
Állékonysági terület: 184,5 cm	
Korona átmérője (csurgó): 5 m	
Favédelmi terület: 8 m	
Alsó korona magassága: 1,5 m	
Törzsmagasság: 3,5 m	
Korona magassága: 11 m	
A gyökérzet értékelése: 3 Talaj felszínen futó gyökér, kéreg és hancs sérülésekkel, gyökér a talajt kissé megemelte.	
Törzs állapota: 4 Sebek jól záródottak, 4 m-en a törzsön ág lehasadás.	
A korona állapota: 4 15-ös és 17-es fának alászorult, felfelé törekvő, gnomóniás vessző elhalások.	
Növényegészségügyi besorolás: 4	
A fa általános állapotmutatója: 77,16%	
A fa állékonysága: <ul style="list-style-type: none">Fa kitérése a függőlegestől: Iránya: 15-ös fa irányába Mértéke: 3 m-en 50 cmSúlypont eltolódás mértéke:

Kockázat elemzés: <ul style="list-style-type: none">Fa elhelyezkedése: zöldsávFa környezete: terheltFa élethelyének minősége: rosszKörnyezeti veszélyeztetés: esetenként	
Kockázat arányos megtarthatósági mutató: 58,52 %	
Növényegészségügyi kezelési javaslat: sebkezelés, száradékolás, úrszelvény nyesése. Koronaalakító metszés.

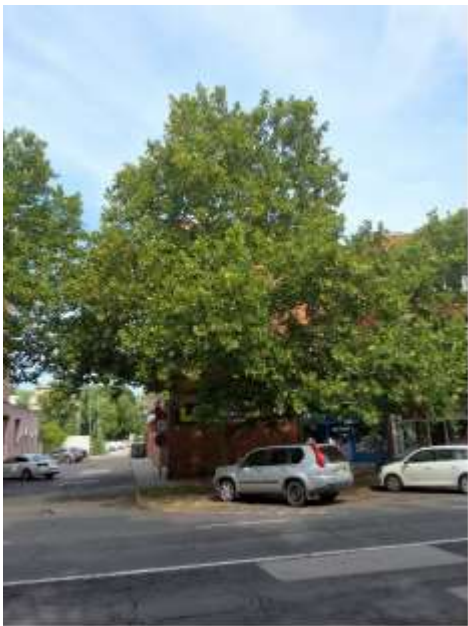
Helység: Békéscsaba	
Terület: Andrassy út 73/2.	
HRSZ: 3246/1	
Fa kódja: 30/A	
Fa faj (latin): Platanus Acerifolia	
Fa faj(magyar): Közönséges platán	
Törzsátmérő 1 méteren: 45+56 cm(50,5 cm)	
Törzskerület: 174 cm	
Állékonysági terület: 454 cm	
Korona átmérője (csurgó): 14 m	
Favédelmi terület: 17 m	
Alsó korona magassága: 1,9 m	
Törzsmagasság: 2,1 m	
Korona magassága: 22 m	
A gyökérzet értékelése: 2 Talajt megemelte, terpesztett. Korábban a burkolatot megemelte. A járda felől 40-60 cm bekorhadt, gyökfő korhadása megindult.	
Törzs állapota: 3 Alja bordásodott. A vizes odúkat benőtte.	
A korona állapota: 3 70%-ban út felé súlyozott, Alsó vágágakon kezeletlen nyesések. Kezdődő bélkorhadás, vizes odúk, gnomóniás vessző és gally elhalás.	
Növényegészségügyi besorolás: 3	
A fa általános állapotmutatója: 55,76%	
A fa állékonysága: <ul style="list-style-type: none">Fa kitérése a függőlegestől: Iránya: út felé Mértéke: 2 m-en 30 cmSúlypont eltolódás mértéke: közepes

Kockázat elemzés: <ul style="list-style-type: none">Fa elhelyezkedése: zöldsávFa környezete: terheltFa élethelyének minősége: megfelelőKörnyezeti veszélyeztetés: időszakosan	
Kockázat arányos megtarthatósági mutató: 68,9%	
Növényegészségügyi kezelési javaslat: Seb kezelés, száradékolás, <u>Hosszú távon nem fenntartható.</u>

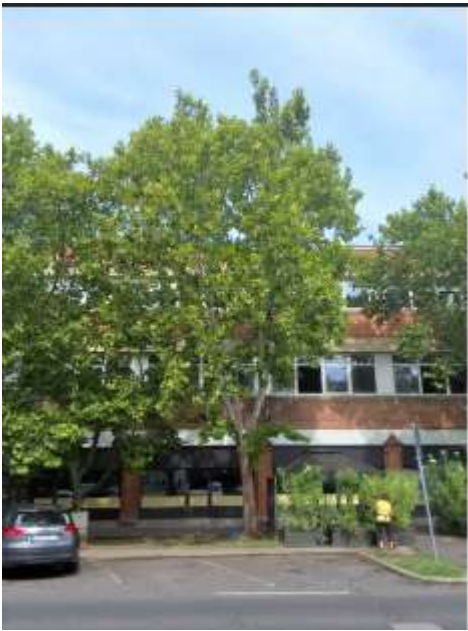
Helység: Békéscsaba	
Terület: Andrássy út 73/2.	
HRSZ: 3246/1	
Fa kódja: 33/A	
Fa faj (latin): Platanus Acerifolia	
Fa faj(magyar): Közönséges platán	
Törzsátmérő 1 méteren: 46+47cm (46,5 cm)	
Törzskerület: 146 cm	
Állékonysági terület: 418 cm	
Korona átmérője (csurgó): 12 m	
Favédelmi terület: 15 m	
Alsó korona magassága: 3 m	
Törzsmagasság: 5 m	
Korona magassága: 21 m	
A gyökérzet értékelése: 4 A burkolatot megemelte, terpesztett. A húzó, támasztó gyökerei megerősödtek.	
Törzs állapota: 4 A törzsön keresztirányú bordázottság található.	
A korona állapota: 4 5 állású katlan korona, 70%-ban súlyozott az út felé. Gnomóniás vessző elhalások.	
Növényegészségügyi besorolás: 4	
A fa általános állapotmutatója: 81,4%	
A fa állékonysága: <ul style="list-style-type: none">Fa kitérése a függőlegestől: Iránya: út felé Mértéke: 2 m-en 30 cmSúlypont eltolódás mértéke: enyhe

Kockázat elemzés: <ul style="list-style-type: none">Fa elhelyezkedése: zöldsávFa környezete: terheltFa élethelyének minősége: megfelelőKörnyezeti veszélyeztetés: esetenként	
Kockázat arányos megtarthatósági mutató: 65,40%	
Növényegészségügyi kezelési javaslat: száradékolás, sebkezelés.

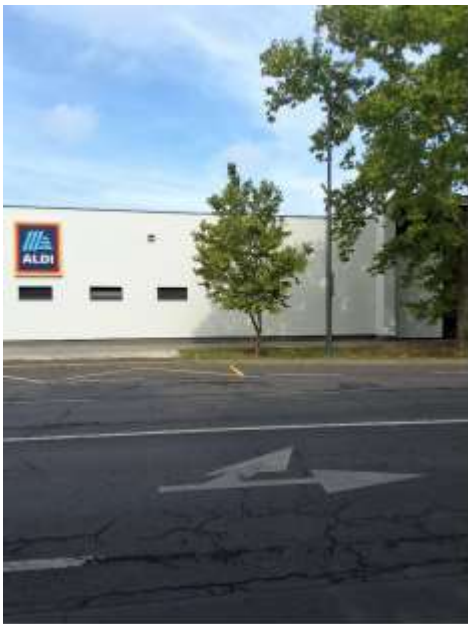
Helység: Békéscsaba	
Terület: Andrássy út 71.	
HRSZ: 3246/1	
Fa kódja: 37/A	
Fa faj (latin): Platanus Acerifolia	
Fa faj(magyar): Közönséges platán	
Törzsátmérő 1 méteren: 17+15 cm (16 cm)	
Törzskerület: 50 cm	
Állékonysági terület: 144 cm	
Korona átmérője (csurgó): 6 m	
Favédelmi terület: 9 m	
Alsó korona magassága: 1,8 m	
Törzsmagasság: 1 m	
Korona magassága: 8 m	
A gyökérzet értékelése: 3 Gyökfőnél szegélynyíró okozta kéreg és hancs sérülések.	
Törzs állapota: 3 Törzs egy méteren elágazó, két vázágra oszlik.	
A korona állapota:4 Gnomóniás vessző.	
Növényegészségügyi besorolás: 4	
A fa általános állapotmutatója: 73,1%	
A fa állékonysága: <ul style="list-style-type: none">Fa kitérése a függőlegestől: Iránya: út felé Mértéke: 1 m-en 20 cmSúlypont eltolódás mértéke: enyhe	
Kockázat elemzés: <ul style="list-style-type: none">Fa elhelyezkedése: zöldsávFa környezete: terheltFa élethelyének minősége: megfelelőKörnyezeti veszélyeztetés: nem

Kockázat arányos megtarthatósági mutató: 68,85%	
Növényegészségügyi kezelési javaslat: sebkezelés, korona alakító nyésés. Sudár helyreállítása.

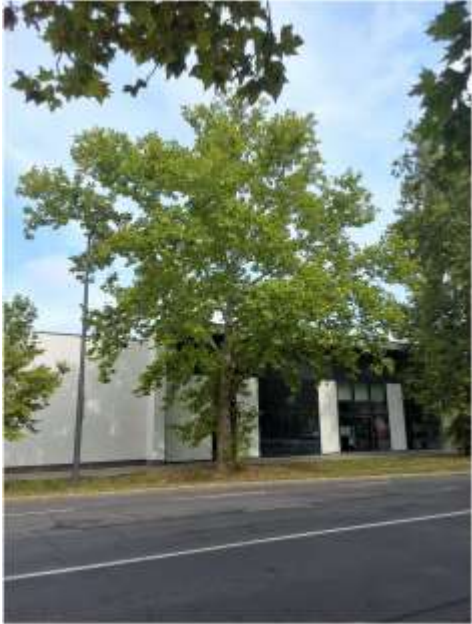
Helység: Békéscsaba	
Terület: Andrássy út 71.	
HRSZ: 3246/1	
Fa kódja: 38/A	
Fa faj (latin): Platanus Acerifolia	
Fa faj(magyar): Közönséges platán	
Törzsátmérő 1 méteren: 65+77 cm (71 cm)	
Törzskerület: 222 cm	
Állékonysági terület: 639 cm	
Korona átmérője (csurgó): 14 m	
Favédelmi terület: 17 m	
Alsó korona magassága: 1 m	
Törzsmagasság: 5 m	
Korona magassága: 22 m	
A gyökérzet értékelése: 4 Terpesztett, talajt kissé megemelte.	
Törzs állapota: 3 Erőteljes sarjadzás, sebei jól gyógyultak. Út felől 40 cm magasan 23 cm×4 cm kéreg és háncs sérülés.	
A korona állapota: 3 Út felől 4 db vázág visszavágott bekorhadásuk megindult. Súlypontja 70 %-ban az út felé hajlik, gnomóniás vessző elhalás.	
Növényegészségügyi besorolás: 4	
A fa általános állapotmutatója: 73,1%	
A fa állékonysága: <ul style="list-style-type: none">Fa kitérése a függőlegestől: Iránya: út felé Mértéke: 2 m-en 5 cmSúlypont eltolódás mértéke: enyhe

Kockázat elemzés: <ul style="list-style-type: none">Fa elhelyezkedése: zöldsávFa környezete: terheltFa élethelyének minősége: megfelelőKörnyezeti veszélyeztetés: esetenként	
Kockázat arányos megtarthatósági mutató: 61,96%	
Növényegészségügyi kezelési javaslat: sebkezelés, korona alakító nyésés, sarjak eltávolítása.

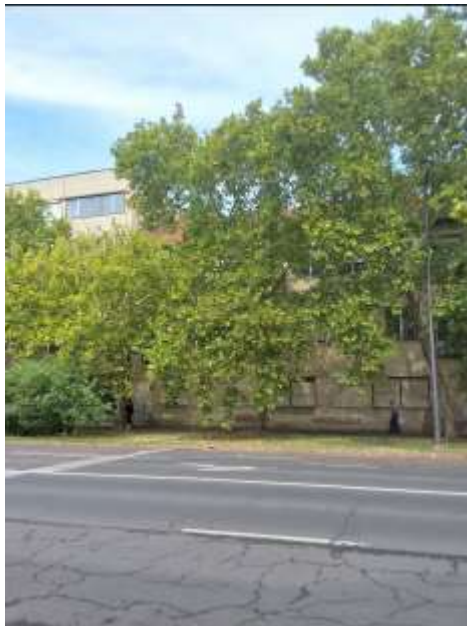
Helység: Békéscsaba	
Terület: Andrássy út 69-67.	
HRSZ: 3247/1	
Fa kódja: 45/A	
Fa faj (latin): Platanus Acerifolia	
Fa faj(magyar): Közönséges platán	
Törzsátmérő 1 méteren: 43+37 cm (46 cm)	
Törzskerület: 144 cm	
Állékonyági terület: 414 cm	
Korona átmérője (csurgó): 14 m	
Favédelmi terület: 17 m	
Alsó korona magassága: 1 m	
Törzsmagasság: 4,5 m	
Korona magassága: 22 m	
A gyökérzet értékelése: 3 Talajt erőteljesen megemelte, burkolatot kevésbé, támasztógyökerei megerősödtek, főgyökerek több helyen a felszín felett futnak azokon kéreg és hancs sérülések.	
Törzs állapota: 4 Ovális, húzási irányba megerősödött. 4 m magasságba ágcsonk, amelynek revesedése megindult.	
A korona állapota: 4 Súlypontja 80%-ban az út felé kitér, kisebb gnomóniás vessző elhalások.	
Növényegészségügyi besorolás: 4	
A fa általános állapotmutatója: 77,16%	
A fa állékonyága: <ul style="list-style-type: none">Fa kitérése a függőlegestől: Iránya: út felé Mértéke: 3 m-en 1 mSúlypont eltolódás mértéke: erőteljes

Kockázat elemzés: <ul style="list-style-type: none">Fa elhelyezkedése: zöldsávFa környezete: terheltFa élethelyének minősége: megfelelőKörnyezeti veszélyeztetés: időszakosan	
Kockázat arányos megtarthatósági mutató: 61,96 %	
Növényegészségügyi kezelési javaslat: talaj felázása esetén élet- és vagyonbiztonságot veszélyeztethet. Ágcsonk, száradékok eltávolítása, sebkezelés.

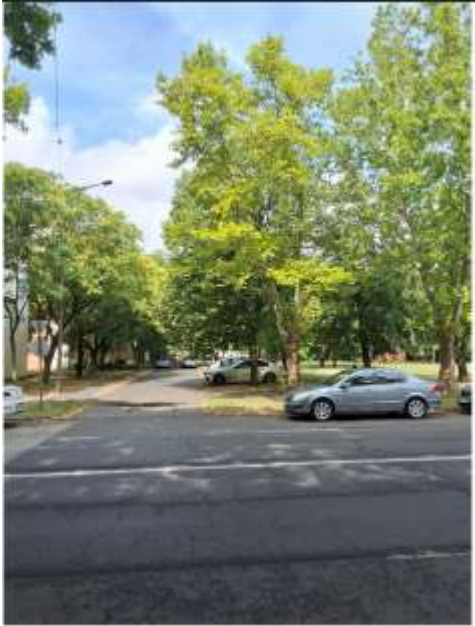
Helység: Békéscsaba	
Terület: Andrássy út	
HRSZ: 3247/1	
Fa kódja: 54/A	
Fa faj (latin): Platanus Acerifolia	
Fa faj(magyar): Közönséges platán	
Törzsátmérő 1 méteren: 49+43 cm (46 cm)	
Törzskerület: 144 cm	
Állékonyági terület: 414 cm	
Korona átmérője (csurgó): 10 m	
Favédelmi terület:13 m	
Alsó korona magassága: 5 m	
Törzsmagasság: 2,5 m	
Korona magassága: 16 m	
A gyökérzet értékelése: 2 Gyökérnyak terpesztett, belseje 30-40%-ban béلكorhadt.	
Törzs állapota: 2 Korona alaptól gyökérnyakig 50-60%-ban béلكorhadt, gyenge növekményű sarjadékok.	
A korona állapota: 2 Vázágak bekorhadtak, odvasak, taplógomba, csúcsszáradás.	
Növényegészségügyi besorolás: 2	
A fa általános állapotmutatója: 44,37%	
A fa állékonyága: <ul style="list-style-type: none">• Fa kitérése a függőlegestől: Iránya: Mértéke: cm• Súlypont eltolódás mértéke:	
Kockázat elemzés: <ul style="list-style-type: none">• Fa elhelyezkedése:• Fa környezete:• Fa élethelyének minősége:• Környezeti veszélyeztetés:

Kockázat arányos megtarthatósági mutató:0 %	
Növényegészségügyi kezelési javaslat: <u>Kivágás.</u>

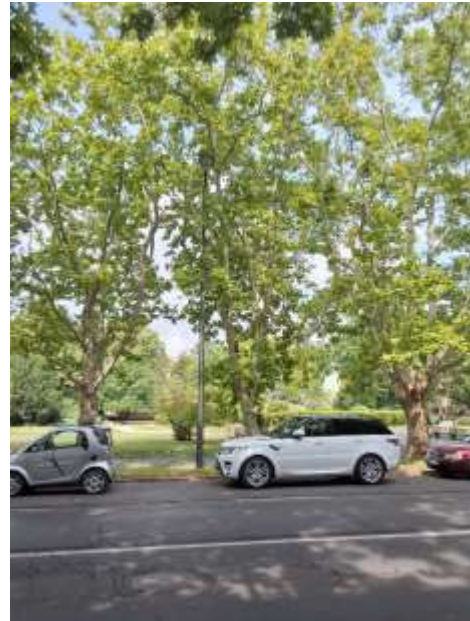
Megrendelő: Békéscsaba Megyei Jogú Város Önkormányzata
Helység: Békéscsaba
Terület: Andrassy út
HRSZ: 3247/1
Fa kódja: 60/A
Fa faj (latin): Platanus Acerifolia
Fa faj(magyar): Közönséges platán
Törzsátmérő 1 méteren: 50+52 cm (51 cm)
Törzskerület: 160 cm
Állékonysági terület: 459 cm
Korona átmérője (csurgó): 18 m
Favédelmi terület: 21 m
Alsó korona magassága: 2 m
Törzsmagasság: 2,5 m
Korona magassága: 20 m

A gyökérzet értékelése: 4 Gyökfő terpesztett, járda felől megerősödött.
Törzs állapota:3 Erős sarjadzás, kezeletlen fasebek, alsó részén keresztirányú bordásodás.
A korona állapota: 4 Út felőli vázágon 4.5 m-re vizes odúk, közvilágítás miatt nyesett, gnomóniás vessző és ág elhalások. Tengelye a függőlegeshez közelít.
Növényegészségügyi besorolás: 4
A fa általános állapotmutatója: 77,16%
A fa állékonysága: <ul style="list-style-type: none">Fa kitérése a függőlegetől: Iránya: út felé Mértéke: 2 m-en 35 cmSúlypont eltolódás mértéke: gyenge
Kockázat elemzés: <ul style="list-style-type: none">Fa elhelyezkedése: zóldsávFa környezete: kissé terheltFa élethelyének minősége: megfelelőKörnyezeti veszélyeztetés: esetenként
Kockázat arányos megtarthatósági mutató: 69,25 %
Növényegészségügyi kezelési javaslat: vizes odúk kezelése, száradékolás, sebkezelés.

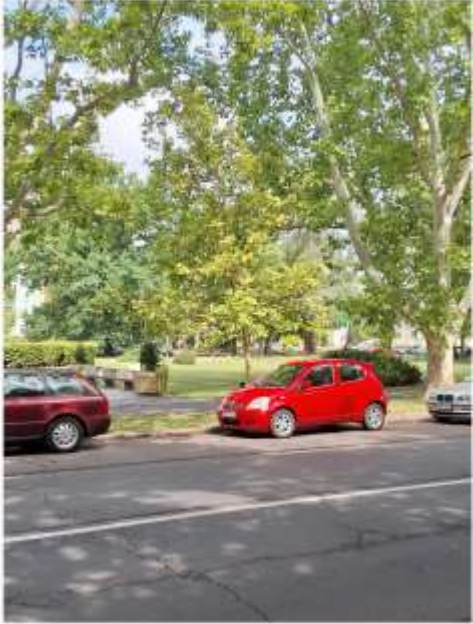
Helység: Békéscsaba	
Terület: Andrássy út	
HRSZ: 3247/1	
Fa kódja: 62/A	
Fa faj (latin): Platanus Acerifolia	
Fa faj(magyar): Közönséges platán	
Törzsátmérő 1 méteren:12+13cm (12,5 cm)	
Törzskerület: 39 cm	
Állékonysági terület: 112 cm	
Korona átmérője (csurgó): 7 m	
Favédelmi terület: 10 m	
Alsó korona magassága: 2 m	
Törzsmagasság: 2,5 m	
Korona magassága: 8 m	
A gyökérzet értékelése: 4 Gyökérfajra jellemző.	
Törzs állapota: 4 Jól gyógyult sebek.	
A korona állapota: 4 63-as és 61-es fának alászorult.	
Növényegészségügyi besorolás: 4	
A fa általános állapotmutatója: 81,46%	
A fa állékonysága: <ul style="list-style-type: none">• Fa kitérése a függőlegetől: Iránya: Mértéke: cm• Súlypont eltolódás mértéke:	
Kockázat elemzés: <ul style="list-style-type: none">• Fa elhelyezkedése:• Fa környezete:• Fa élethelyének minősége:• Környezeti veszélyeztetés:	
Kockázat arányos megtarthatósági mutató: 0%

Növényegészségügyi kezelési javaslat: <u>Kivágás.</u>

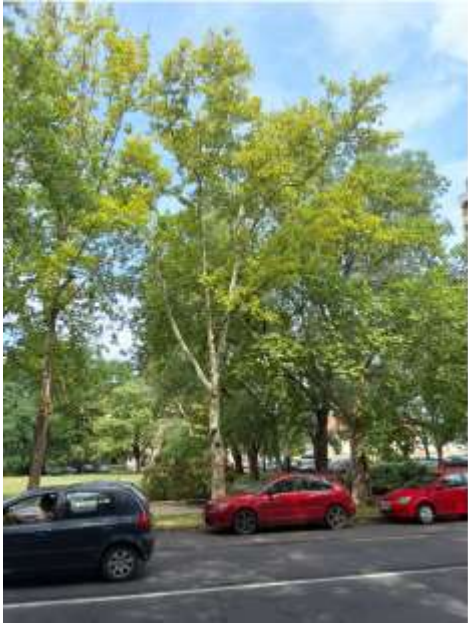
Helység: Békéscsaba	
Terület: Andrássy út	
HRSZ: 3247/1	
Fa kódja: 67/A	
Fa faj (latin): Platanus Acerifolia	
Fa faj(magyar): Közönséges platán	
Törzsátmérő 1 méteren: 45+48cm (46,5cm)	
Törzskerület: 146 cm	
Állékonysági terület: 418 cm	
Korona átmérője (csurgó): 12 cm	
Favédelmi terület: 15 cm	
Alsó korona magassága: 3 m	
Törzsmagasság: 3 m	
Korona magassága: 16 m	
A gyökérzet értékelése: 4 Terpesztett, kisebb kéreg sérülések.	
Törzs állapota: 2 2 m magasságban 10 cm×5 cm-es vizes odú a bél 40-50%-a hiányzik, a csőfal elvékonyodott, a szivacsos korhadás alsó irányba 70-80 cm, a felső 40-50 cm.	
A korona állapota: 3 Csúcsszáradt ágak.	
Növényegészségügyi besorolás: 3	
A fa általános állapotmutatója: 65,40%	
A fa állékonysága: <ul style="list-style-type: none">• Fa kitérése a függőlegestől: Iránya: Mértéke: cm• Súlypont eltolódás mértéke:	
Kockázat elemzés: <ul style="list-style-type: none">• Fa elhelyezkedése:• Fa környezete:• Fa élethelyének minősége:• Környezeti veszélyeztetés:

Kockázat arányos megtarthatósági mutató: jelenleg 0 %	
Növényegészségügyi kezelési javaslat: <u>Hosszú távon nem fenntartható, kivágás javasolt</u>, de élete odú kezeléssel és csőfal pótlással meghosszabbítható. Száradékolás, sebkezelés.

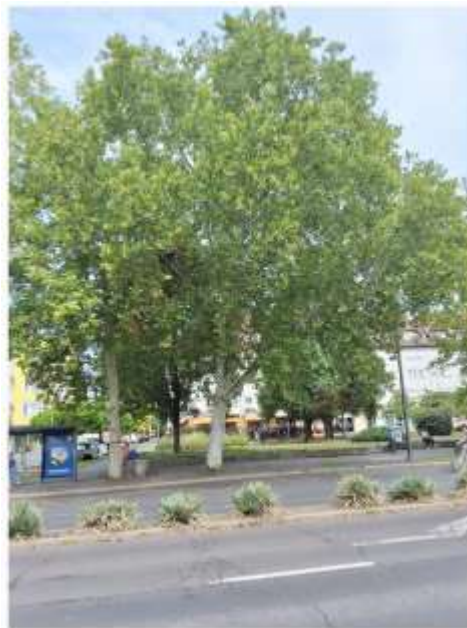
Megrendelő: Békéscsaba Megyei Jogú Város Önkormányzata
Helység: Békéscsaba
Terület: Andrássy út
HRSZ: 3247/1
Fa kódja: 83/A
Fa faj (latin): Platanus Acerifolia
Fa faj(magyar): Közönséges platán
Törzsátmérő 1 méteren: 75+63 cm (69cm)
Törzskerület: 216,7 cm
Állékonysági terület: 621 cm
Korona átmérője (csurgó): 22 m
Favédelmi terület: 25 m
Alsó korona magassága: 3 m
Törzsmagasság: 4 m
Korona magassága: 22 m

A gyökérzet értékelése: 4

A talajt és a burkolatot 5-20 cm magasságban megemelte.

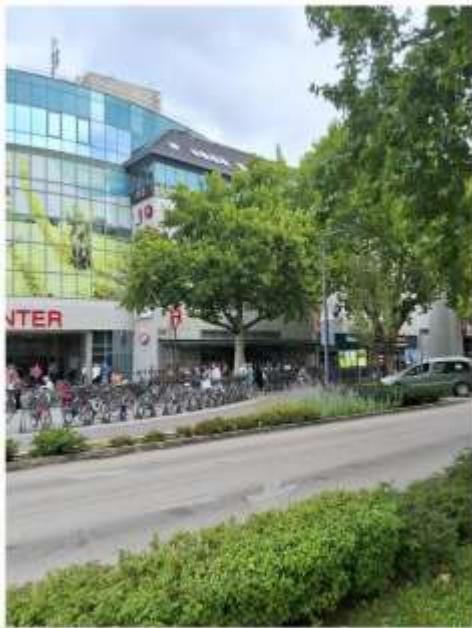
Helység: Békéscsaba	
Terület: Andrássy út 43-47.	
HRSZ: 3247/2	
Fa kódja: 89/A	
Fa faj (latin): Platanus Acerifolia	
Fa faj(magyar): Közönséges platán	
Törzsátmérő 1 méteren: 45+45 cm (45cm)	
Törzskerület: 141,3 cm	
Állékonyági terület: 405 cm	
Korona átmérője (csurgó): 11 m	
Favédelmi terület: 14 m	
Alsó korona magassága: 5 m	
Törzsmagasság: 4,5 m	
Korona magassága: 13 m	
A gyökérzet értékelése: 4 Terpesztett, öntött burkolattal kiöntve.	
Törzs állapota: 3 É-Ny-i irányba kihajlik, palackos.	
A korona állapota: 3 A járda felőlirészen gyógyult vizes odú. A vágás díszvilágítással betekerve, ezek az ágakba nőttek. A táplálék és tápanyag szállítás akadályozott. A tápanyag torlódás miatt a törzs palackosodott.	
Növényegészségügyi besorolás: 4	
A fa általános állapotmutatója: 73,1%	
A fa állékonyága: <ul style="list-style-type: none">Fa kitérése a függőlegestől: Iránya: Mértéke: 3 m-en 25 cmSúlypont eltolódás mértéke:

Kockázat elemzés: <ul style="list-style-type: none">Fa elhelyezkedése: burkolt fatükörFa környezete: terheltFa élethelyének minősége: rosszKörnyezeti veszélyeztetés: esetenként	
Kockázat arányos megtarthatósági mutató: 54,91%	
Növényegészségügyi kezelési javaslat: díszvilágítás eltávolítása. Száradék eltávolítása, sebkezelés, burkolat felszedése.

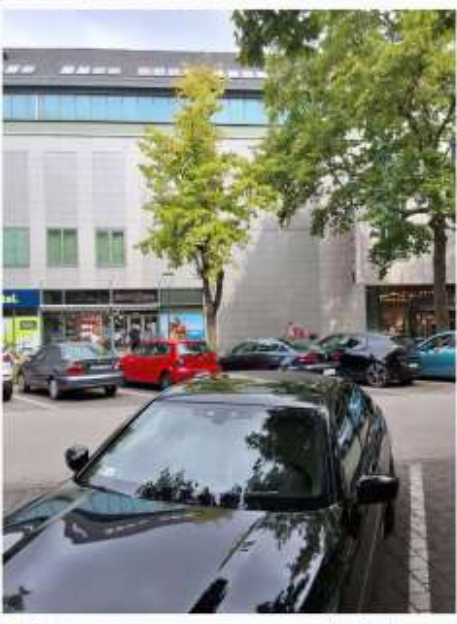
Helység: Békéscsaba	
Terület: Andrássy út 43-37.	
HRSZ: 3247/2	
Fa kódja: 91/A	
Fa faj (latin): Platanus Acerifolia	
Fa faj(magyar): Közönséges platán	
Törzsátmérő 1 méteren: 40+41 cm (40,5cm)	
Törzskerület: 127,2 cm	
Állékonysági terület: 364,5 cm	
Korona átmérője (csurgó): 8 m	
Favédelmi terület: 11 m	
Alsó korona magassága: 4 m	
Törzsmagasság: 2 m	
Korona magassága: 10 m	
A gyökérzet értékelése:2 Erősen palackosodott, terpesztett. Az épület felől odvas, a gyökérnyak 60-70%-ban kikorhadt.	
Törzs állapota: 2 Díszvilágítással betekert.	
A korona állapota: 2 Diszvilágítással betekert. Odvas, gomba termő testek jelentek meg. Gnomóniás gally elhalás.	
Növényegészségügyi besorolás: 2	
A fa általános állapotmutatója: 52,20%	
A fa állékonysága: <ul style="list-style-type: none">• Fa kitérése a függőlegestől: Iránya: Mértéke: cm• Súlypont eltolódás mértéke:

Kockázat elemzés: <ul style="list-style-type: none">• Fa elhelyezkedése: fatükör, kerékpárút és járda között• Fa környezete:• Fa élethelyének minősége:• Környezeti veszélyeztetés:	
Kockázat arányos megtarthatósági mutató: 0%	
Növényegészségügyi kezelési javaslat: <u>kivágás</u>

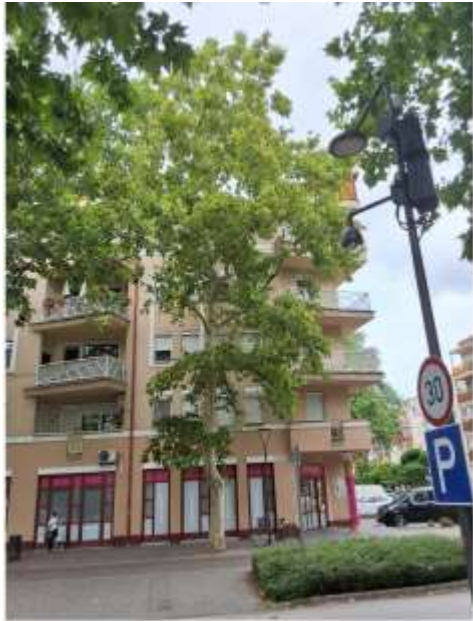
Helység: Békéscsaba	
Terület: Andrássy út 99.	
HRSZ: 3247/2	
Fa kódja: 99/A	
Fa faj (latin): Platanus Acerifolia	
Fa faj(magyar): Közönséges platán	
Törzsátmérő 1 méteren: 47+49 cm (48cm)	
Törzskerület: 150,7 cm	
Állékonysági terület: 432 cm	
Korona átmérője (csurgó): 9 m	
Favédelmi terület: 12 m	
Alsó korona magassága: 3 m	
Törzsmagasság: 7 m	
Korona magassága: 21 m	
A gyökérzet értékelése: 4 Kissé – kb 5 cm- megemelte a burkolatot, mellyel körbe van burkolva.	
Törzs állapota: 4 Sebei jól gyógyultak, sarjadzik.	
A korona állapota: 4 A kerékpárút felőli vázág visszanyesett, erősen revesedett.	
Növényegészségügyi besorolás: 4	
A fa általános állapotmutatója: 81,45%	
A fa állékonysága: <ul style="list-style-type: none">• Fa kitérése a függőlegestől: Iránya: Mértéke: cm• Súlypont eltolódás mértéke:	
Kockázat elemzés: <ul style="list-style-type: none">• Fa elhelyezkedése: burkolt fatükör, kerékpárút és járda között• Fa környezete: terhelt• Fa élethelyének minősége: rossz• Környezeti veszélyeztetés: esetenként

Kockázat arányos megtarthatósági mutató: 54,91%	
Növényegészségügyi kezelési javaslat: ágcsonkok eltávolítása, sebkezelés, korona újra nevelése, burkolat eltávolítása.

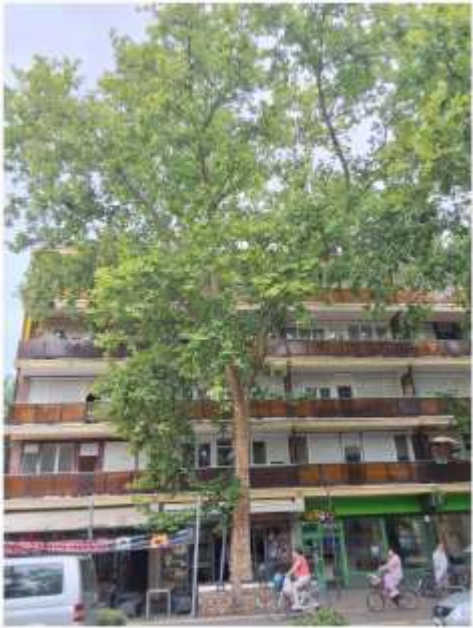
Helység: Békéscsaba	
Terület: Andrássy út 33-29.	
HRSZ: 3247/2	
Fa kódja: 100/A	
Fa faj (latin): Platanus Acerifolia	
Fa faj(magyar): Közönséges platán	
Törzsátmérő 1 méteren: 88+76 cm (82cm)	
Törzskerület: 257,5 cm	
Állékonyági terület: 738 cm	
Korona átmérője (csurgó): 23 m	
Favédelmi terület: 26 m	
Alsó korona magassága: 2,5 m	
Törzsmagasság: 9 m	
Korona magassága: 23 m	
A gyökérzet értékelése: 4 Háncs és kéreg elhalás. A burkolatot megemelte 7-8 cm-el. A köré szórt zúzalék belenőtt, körkörösén sebzéseket okozott.	
Törzs állapota: 3 Erőteljesen palackosodott, keresztirányú bordázottság.	
A korona állapota: 4 70 %-ban a kerékpárút felé húz. Gnomóniás vessző és ág elhalás.	
Növényegészségügyi besorolás: 4	
A fa általános állapotmutatója: 77,16%	
A fa állékonyága: <ul style="list-style-type: none">• Fa kitérése a függőlegestől: Iránya: Mértéke: cm• Súlypont eltolódás mértéke:

Kockázat elemzés: <ul style="list-style-type: none">• Fa elhelyezkedése: burkolt fatükör, kerékpárút és járda között• Fa környezete: terhelt• Fa élethelyének minősége: rossz• Környezeti veszélyeztetés: esetenként	
Kockázat arányos megtarthatósági mutató: 54,9 %	
Növényegészségügyi kezelési javaslat: <u>hosszú távon nem fenntartható.</u> Korona súlypontjának helyreállítása, sebkezelés, száradékolás. Burkolat bontás.

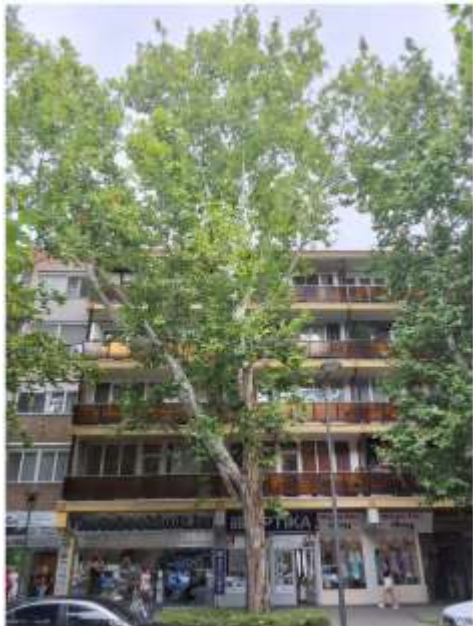
Helység: Békéscsaba	
Terület: Andrássy út 33-29.	
HRSZ: 3247/2	
Fa kódja: 106/A	
Fa faj (latin): Platanus Acerifolia	
Fa faj(magyar): Közönséges platán	
Törzsátmérő 1 méteren: 71+69 cm (70cm)	
Törzskerület: 219,8 cm	
Állékonysági terület: 630 cm	
Korona átmérője (csurgó): 10 m	
Favédelmi terület: 13 m	
Alsó korona magassága: 4 m	
Törzsmagasság: 4 m	
Korona magassága: 22 m	
A gyökérzet értékelése: 2 Gyökérnyak terpesztett. A főgyökér húzó oldalt megvastagodott, gyökfő bélkorhadása kerékpárút felé teljes törzshosszba végighalad.	
Törzs állapota: 2 Kéregpedés miatt hosszanti bordásodás ÉK irányába.	
A korona állapota: 2 Koronában baktériumos folyások, kút felőli vázág 90%-ban bekorhadt, odvas és a törzsbe fut. Korona csúcsszaradása megkezdődött.	
Növényegészségügyi besorolás: 2	
A fa általános állapotmutatója: 52,2%	
A fa állékonysága: <ul style="list-style-type: none">Fa kitérése a függőlegestől: Iránya: kerékpárút felé Mértéke: 2 m-en 40 cmSúlypont eltolódás mértéke: közepes

Kockázat elemzés: <ul style="list-style-type: none">Fa elhelyezkedése:Fa környezete:Fa élethelyének minősége:Környezeti veszélyeztetés:	
Kockázat arányos megtarthatósági mutató: 0 %	
Növényegészségügyi kezelési javaslat: <u>kivágás.</u>

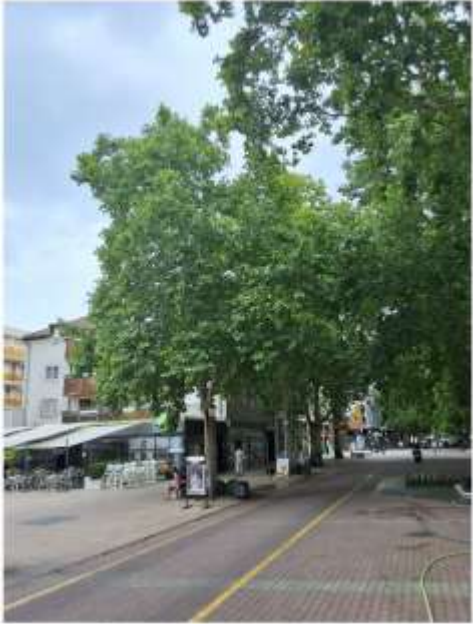
Helység: Békéscsaba	
Terület: Andrássy út	
HRSZ: 3247/2	
Fa kódja: 113/A	
Fa faj (latin): Platanus Acerifolia	
Fa faj(magyar): Közönséges platán	
Törzsátmérő 1 méteren: 54+52 cm (53 cm)	
Törzskerület: 166,4 cm	
Állékonysági terület: 477 cm	
Korona átmérője (csurgó): 18 m	
Favédelmi terület: 21 m	
Alsó korona magassága: 3 m	
Törzsmagasság: 4,5 m	
Korona magassága: 16 m	
A gyökérzet értékelése: 4 Gyökér kissé terpesztett, fojtógyökér megjelenése burkolattal körbezárt.	
Törzs állapota: 3 DNY-i oldalon 4,5 m magasságban levágott 22 cm vágás alatt kéregfelrepedés, kéreg és hancs sérülés 80 cm hosszan 2-4 cm széles. A fatest még épp, baktériumos folyás.	
A korona állapota: 4 Kerékpárút felett visszaszáradt gally.	
Növényegészségügyi besorolás: 4	
A fa általános állapotmutatója: 77,16%	
A fa állékonysága: <ul style="list-style-type: none">Fa kitérése a függőlegestől: Iránya: Mértéke: cmSúlypont eltolódás mértéke:

Kockázat elemzés: <ul style="list-style-type: none">Fa elhelyezkedése: burkolt fatükörFa környezete: terheltFa élethelyének minősége: rosszKörnyezeti veszélyeztetés: esetenként	
Kockázat arányos megtarthatósági mutató: 54,92%	
Növényegészségügyi kezelési javaslat: száradékolás, sebkezelés, burkolat eltávolítása.

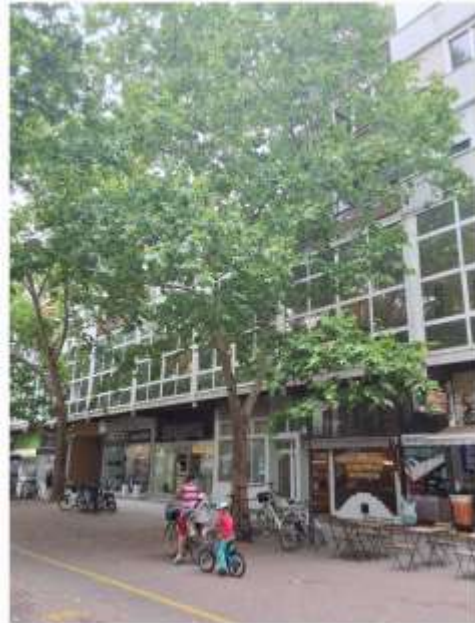
A gyökérzet értékelése: 3

Gyökér a burkolatot a kerékpárút felől 30 cm-re megemelte, gyökfő terpesztett, palackosodott, járda felől bekorhadás megindult, támasztó gyökerei megerősödtek.

Törzs állapota: 4

Korona alap lécesedett.

A korona állapota: 4

A korona súlypontja 70%-ban kerékpárút felett. A koronában gnomóniás ág elhalások.

Növényegészségügyi besorolás: 4

A fa általános állapotmutatója: 77,63%

- Fa kitérése a függőlegestől: Iránya: kerékpárút felé Mértéke: 6 m-en 1 m
- Súlypont eltolódás mértéke: közepes

- Fa elhelyezkedése: fatükör
- Fa környezete: terhelt
- Fa élethelyének minősége: rossz
- Környezeti veszélyeztetés: esetenként

Kockázat arányos megtarthatósági mutató: 58,34%

Növényegészségügyi kezelési javaslat: 4 tonnás cső kötéllel biztonsági kötözés, száradékolás, sebkezelés.

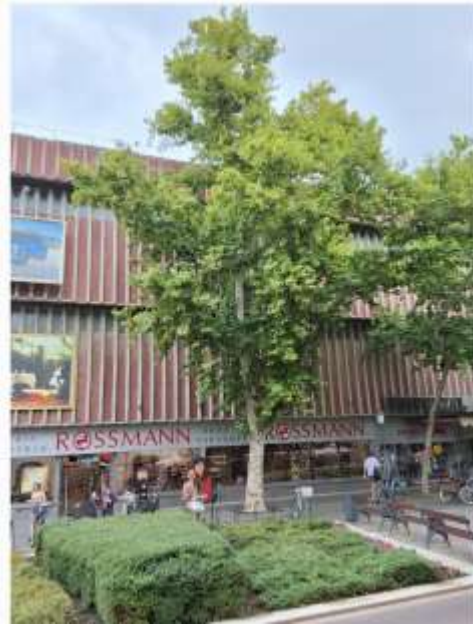
A gyökérzet értékelése:4

Burkolatot enyhén megemelte, gyökérnyak a kerékpárút felőli oldalon megerősödött, bordásodott.

Törzs állapota: 3

Törzs erősen sarjadzik, odvas, palackosodott, bélkorhadás megindult.

A korona állapota: 3

Korona 90%-ban a kerékpárút felé tolódik el, ág leszakadási helyen 40 cm bélkorhadás, gnomóniás ág és vessző elhalás, erőteljes sarjadzás, kerékpárút felől visszakurtított ágak végül bekorhadtak.

Növényegészségügyi besorolás: 3

A fa általános állapotmutatója: 69,25%

- Fa kitérése a függőlegestől: Iránya: kerékpárút felé Mértéke: 3 m-en 20 cm
- Súlypont eltolódás mértéke: gyenge

- Fa elhelyezkedése: fatükör
- Fa környezete: terhelt
- Fa élethelyének minősége: rossz
- Környezeti veszélyeztetés: esetenként

Kockázat arányos megtarthatósági mutató: 58,34 %

Növényegészségügyi kezelési javaslat: hosszú távon nem fenntartható, sarjak válogatása, odú és sebkezelés.

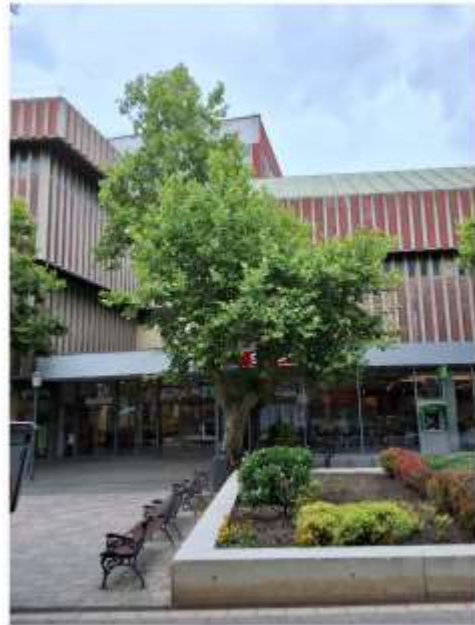
A gyökérzet értékelése: 2

Gyökér a burkolatot megemelte, gyökfő bekorhadt, gyökfőn rákos elváltoások.

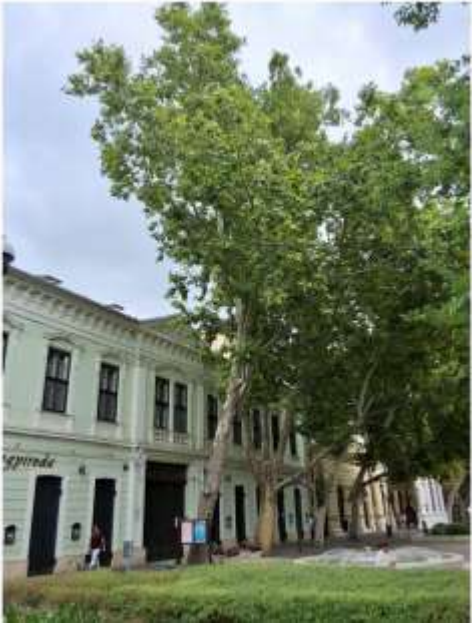
Helység: Békéscsaba	
Terület: Andrássy út 3.	
HRSZ: 3247/2	
Fa kódja: 127/A	
Fa faj (latin): Platanus Acerifolia	
Fa faj(magyar): Közönséges platán	
Törzsátmérő 1 méteren: 70+67 cm (68,5cm)	
Törzskerület: 215 cm	
Állékonyági terület: 616,5 cm	
Korona átmérője (csurgó): 8 m	
Favédelmi terület: 11 m	
Alsó korona magassága: 7 m	
Törzsmagasság: 7 m	
Korona magassága: 23 m	
A gyökérzet értékelése: 4 Gyökér a húzási irányba megtolta a burkolatot.	
Törzs állapota: 4 Törzs középpontja 100%-ban eltolódott.	
A korona állapota: 3 Koronája kis tömegű.	
Növényegészségügyi besorolás: 4	
A fa általános állapotmutatója: 77.16%	
A fa állékonyága: <ul style="list-style-type: none">Fa kitérése a függőlegestől: Iránya: kerékpárút felé Mértéke: 2 m-en 60 cm kitérésSúlypont eltolódás mértéke: erős	
Kockázat elemzés: <ul style="list-style-type: none">Fa elhelyezkedése: fatükörFa környezete: terheltFa élethelyének minősége: rosszKörnyezeti veszélyeztetés: esetenként

Kockázat arányos megtarthatósági mutató: 58,34 %	
Növényegészségügyi kezelési javaslat: <u>hosszút távon nem fenntartható, lecserélendő,</u> felázáskor veszélyeztetet.

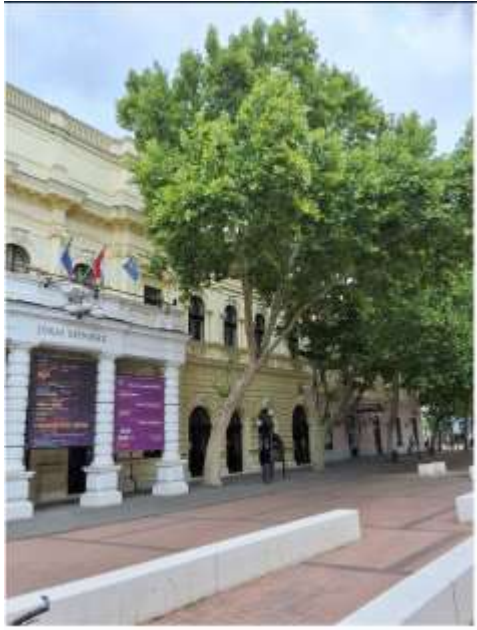
Helység: Békéscsaba	
Terület: Andrássy út 1.	
HRSZ: 3247/2	
Fa kódja: 132/A	
Fa faj (latin): Platanus Acerifolia	
Fa faj(magyar): Közönséges platán	
Törzsátmérő 1 méteren: 67+73 cm (70cm)	
Törzskerület: 219,8 cm	
Állékonysági terület: 630 cm	
Korona átmérője (csurgó): 18 m	
Favédelmi terület: 21 m	
Alsó korona magassága: 2 m	
Törzsmagasság: 6 m	
Korona magassága: 23 m	
A gyökérzet értékelése: 4 A fa a burkolatot körkörösén megemelte, fa verembe belenőt, gyökér a húzási irányba megerősödött, feázás esetén kidőlhet.	
Törzs állapota: 3 A törzsön 4,5 m-en kezdődő odvasodás, sarjadzás.	
A korona állapota:4 A korona a fa tengelyétől 10%-ban a sétány felé dől.	
Növényegészségügyi besorolás: 4	
A fa általános állapotmutatója: 77,16%	
A fa állékonysága: <ul style="list-style-type: none">Fa kitérése a függőlegestől: Iránya: kerékpárút felé Mértéke:6 m-en 23 cmSúlypont eltolódás mértéke: erős

Kockázat elemzés: <ul style="list-style-type: none">Fa elhelyezkedése: fatükörFa környezete: terheltFa élethelyének minősége: rosszKörnyezeti veszélyeztetés: esetenként	
Kockázat arányos megtarthatósági mutató: 58,34%	
Növényegészségügyi kezelési javaslat: <u>hosszú távon nem fenntartható</u>, felázás esetén dőlés veszély, folyamatos korona kurtítás, kivágás.

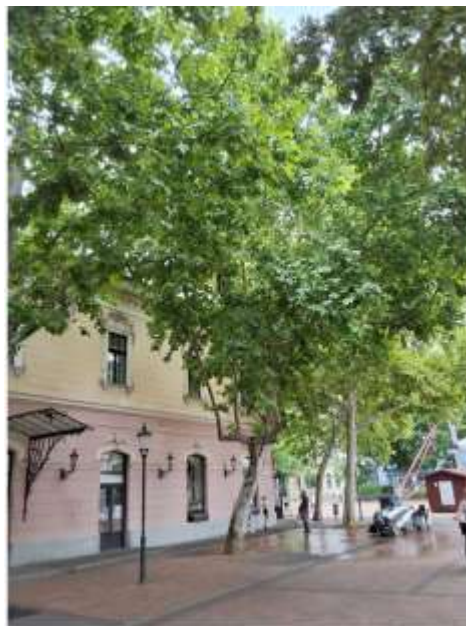
A gyökérzet értékelése: 4

A talajt és a burkolatot kissé megemelte.

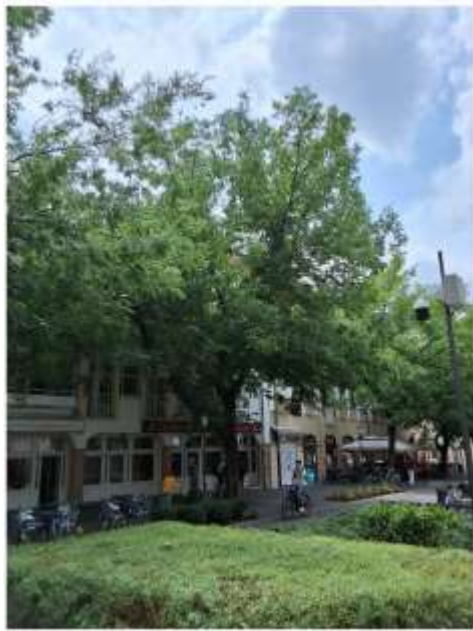
Helység: Békéscsaba	
Terület: Andrássy út 4/1.	
HRSZ: 3247/2	
Fa kódja: 139/A	
Fa faj (latin): <i>Celtis occidentalis</i>	
Fa faj(magyar): Nyugati ostorfa	
Törzsátmérő 1 méteren: 55+55 cm (55cm)	
Törzskerület: 172,7 cm	
Állékonysági terület: 495 cm	
Korona átmérője (csurgó): 15 m	
Favédelmi terület: 18 m	
Alsó korona magassága: 3 m	
Törzsmagasság: 2,5 m	
Korona magassága: 18 m	
A gyökérzet értékelése: 4 ÉNy-i irányból terpesztett, gyökerek bordásodottak.	
Törzs állapota: 4 Ny-i irányból bordás vastagodás 6-10 cm szélességben.	
A korona állapota: 3 K-i irányban lévő vázágon 80 cm magasságban vizes odú 28cm X 16cm, mely az ágalapba fut. Épület felőli oldalon csonkolt gallyak, ágak.	
Növényegészségügyi besorolás: 4	
A fa általános állapotmutatója: 77,10%	
A fa állékonysága: <ul style="list-style-type: none">• Fa kitérése a függőlegestől: Iránya: Mértéke: cm• Súlypont eltolódás mértéke:

Kockázat elemzés: <ul style="list-style-type: none">• Fa elhelyezkedése: fatükör, faveremráccsal járda és kerékpárút között• Fa környezete: terhelt• Fa élethelyének minősége: rossz• Környezeti veszélyeztetés: esetenként	
Kockázat arányos megtarthatósági mutató: 58,34%	
Növényegészségügyi kezelési javaslat: vizes odú kezelése, csonkolt ágak levágása, sebkezelése, vízterelő lemez fölhelyezése.

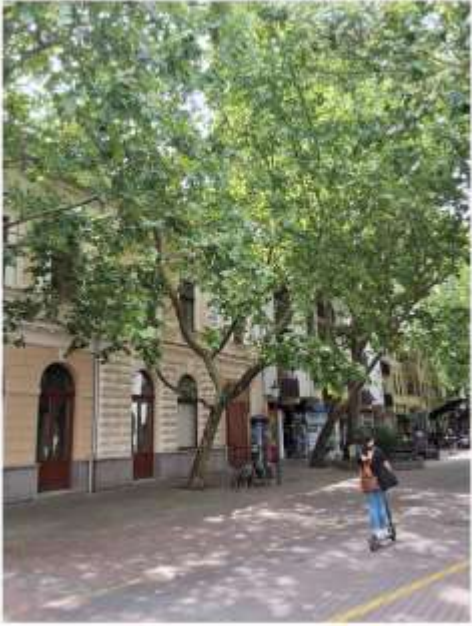
Helység: Békéscsaba	
Terület: Andrassy út 6.	
HRSZ: 3247/2	
Fa kódja: 143/A	
Fa faj (latin): Platanus Acerifolia	
Fa faj(magyar): Közönséges platán	
Törzsátmérő 1 méteren: 47+50 cm (48,5cm)	
Törzskerület: 152,3 cm	
Állékonysági terület: 436.5 cm	
Korona átmérője (csurgó): 12 m	
Favédelmi terület: 15 m	
Alsó korona magassága: 3 m	
Törzsmagasság: 3 m	
Korona magassága: 16 m	
A gyökérzet értékelése: 3 A burkolatot megemelte, a faveremrácsba nőt.	
Törzs állapota: 4 Enyhén kitér a kerékpárút felé.	
A korona állapota: 4 Súlypontja 70%-ban a kerékpárút felé hajlik. A koronában kezeletlen sebek, odvasodás.	
Növényegészségügyi besorolás: 4	
A fa általános állapotmutatója: 77,10%	
A fa állékonysága: <ul style="list-style-type: none">• Fa kitérése a függőlegetől: Iránya: Mértéke: 3m-en 50cm• Súlypont eltolódás mértéke: enyhe	
Kockázat elemzés: <ul style="list-style-type: none">• Fa elhelyezkedése: fatükör, faveremráccsal járda és kerékpárút között• Fa környezete: terhelt• Fa élethelyének minősége: rossz• Környezeti veszélyeztetés: esetenként

Kockázat arányos megtarthatósági mutató: 58,34 %	
Növényegészségügyi kezelési javaslat: a kerékpárút felé hajló alsó ág töben való lemetzése, belső vázág felfelé menő ágának megtartása, a belső vázág kerékpárút felé irányuló növekményeinek eltávolítása (korona egyensúlyának eltolása). Odó és sebkezelés, csurgalék víz elterelő lemez elhelyezése.

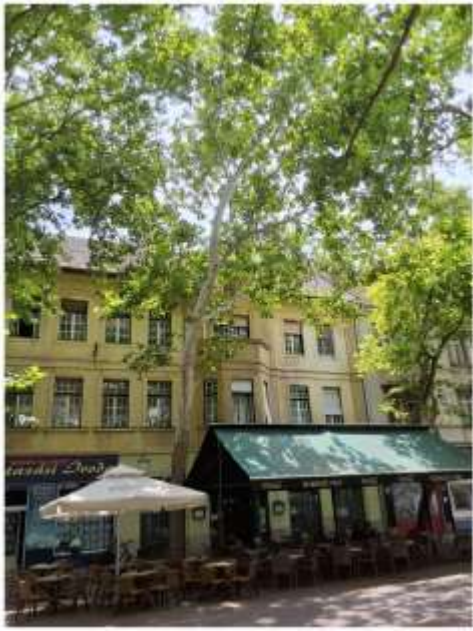
Helység: Békéscsaba	
Terület: Andrássy út 10.	
HRSZ: 3247/2	
Fa kódja: 148/A	
Fa faj (latin): Platanus Acerifolia	
Fa faj(magyar): Közönséges platán	
Törzsátmérő 1 méteren: 51+53 cm (52cm)	
Törzskerület: 163,3 cm	
Állékonyági terület: 468 cm	
Korona átmérője (csurgó): 14 m	
Favédelmi terület: 17 m	
Alsó korona magassága: 11 m	
Törzsmagasság: 12 m	
Korona magassága: 20 m	
A gyökérzet értékelése: 4 A faveremrácsot és a burkolatot 15-20 cm-re megemelte. Kis mértékben terpesztett. A főgyökerek a kerékpárút irányában megerősödtek.	
Törzs állapota: 4 Alsó részen íves bordás megerősödés.	
A korona állapota: A 147 számú fának alászorult. Gnomóniás vessző és gallyelhalás. 60 %-ban a kerékpárút felé hajlik.	
Növényegészségügyi besorolás: 4	
A fa általános állapotmutatója:	
A fa állékonyága: <ul style="list-style-type: none">Fa kitérése a függőlegestől: Iránya: Mértéke: 3 m-en 50 cmSúlypont eltolódás mértéke:

Kockázat elemzés: <ul style="list-style-type: none">Fa elhelyezkedése: fatükör, veremráccsal, járda és térburkolat közöttFa környezete: terheltFa élethelyének minősége: rosszKörnyezeti veszélyeztetés: esetenként	
Kockázat arányos megtarthatósági mutató: 58,34%	
Növényegészségügyi kezelési javaslat: korona súlypontjának visszahúzása. A kerékpárút felé menő vázág levágása, sebkezelése, csurgalék víz elvezető lemez felszerelése, faveremrács eltávolítása.

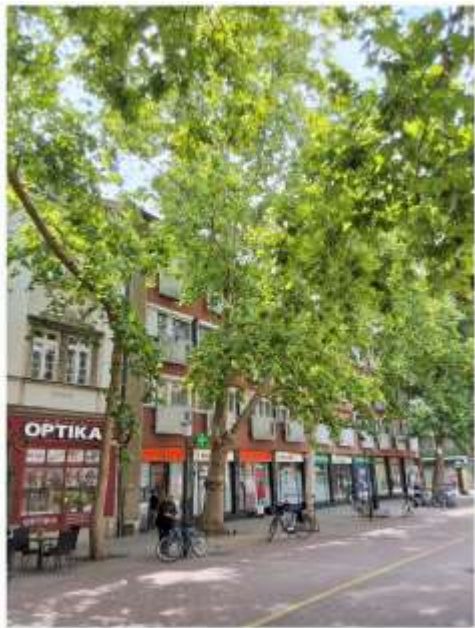
Helység: Békéscsaba	
Terület: Andrássy út 14.	
HRSZ: 3247/2	
Fa kódja: 154/A	
Fa faj (latin): Platanus Acerifolia	
Fa faj(magyar): Közönséges platán	
Törzsátmérő 1 méteren: 56+70 cm (63cm)	
Törzskerület: 197,8 cm	
Állékonyági terület: 567 cm	
Korona átmérője (csurgó): 11 m	
Favédelmi terület: 14 m	
Alsó korona magassága: 3 m	
Törzsmagasság: 3,5 m	
Korona magassága: 14 m	
A gyökérzet értékelése: 2 A gyökér terpesztett, a kerékpárút felől 30-40 %-ban bekorhadt, a burkolatot megemelte.	
Törzs állapota: 3 Golyvásodás, záródott vizes odúk a koronaalpnál, palackos törzs.	
A korona állapota: 3 Csonkolt, bekorhadt ágvégek, gnomóniás vessző és ág elhalás.	
Növényegészségügyi besorolás: 3	
A fa általános állapotmutatója: 55,76%	
A fa állékonyága: <ul style="list-style-type: none">Fa kitérése a függőlegestől: Iránya: Mértéke: cmSúlypont eltolódás mértéke:	
Kockázat elemzés: <ul style="list-style-type: none">Fa elhelyezkedése: fatükör, gyöngykvicccsal felszórva, járda és térkő közöttFa környezete: terheltFa élethelyének minősége: rosszKörnyezeti veszélyeztetés: időszakosan

Kockázat arányos megtarthatósági mutató: 46,98 %	
Növényegészségügyi kezelési javaslat: <u>hosszú távon nem fenntartható.</u> Kerékpárút felé hajló vázág levágása, sebkezelése. A fa folyamatos visszabontása, csurgalék elterelő lemez elhelyezése.

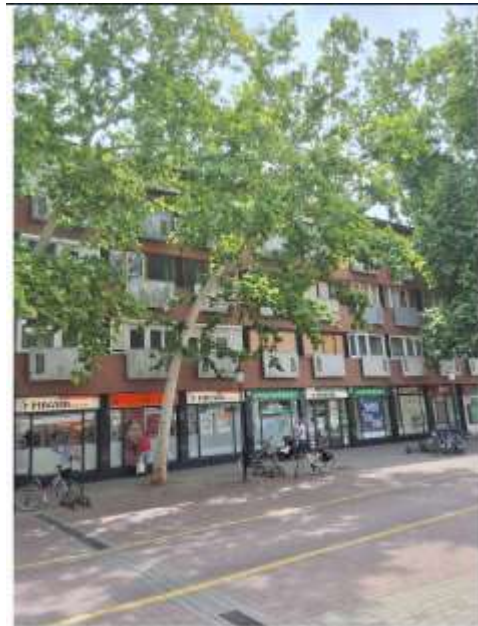
A gyökérzet értékelése: 2

A burkolatot kissé megemelte, a kerékpárúttal közel párhuzamosan talaj repedések. Kissé terpesztett, a húzási iránnyal szemben megerősödött gyökfő.

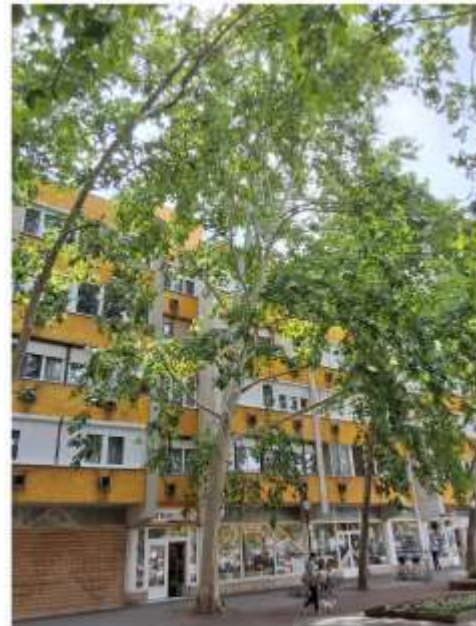
A gyökérzet értékelése: 3

Húzási irányból a burkolatot megemelte. A gyökérbe belenőt a faveremrács, a gyökerek bordásodtak. A gyökérnyaknál befűződések, kis mértékű bekorhadás.

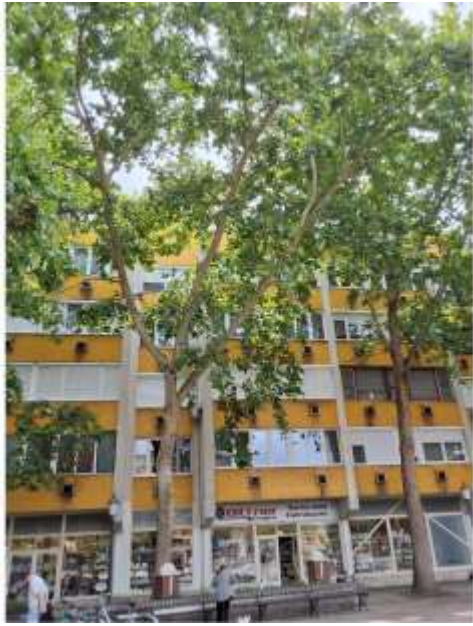
Helység: Békéscsaba	
Terület: Andrássy út 18.	
HRSZ: 3247/2	
Fa kódja: 161/A	
Fa faj (latin): Platanus Acerifolia	
Fa faj(magyar): Közönséges platán	
Törzsátmérő 1 méteren: 69+62 cm (65,5cm)	
Törzskerület: 205,7 cm	
Állékonyági terület: 589,5 cm	
Korona átmérője (csurgó): 17 m	
Favédelmi terület: 20 m	
Alsó korona magassága: 5 m	
Törzsmagasság: 8 m	
Korona magassága: 20 m	
A gyökérzet értékelése: 4 A burkolatot kissé megemelte, a főgyökerek az épület felől megerősödtek.	
Törzs állapota: 4 Jól gyógyult vizes odúk.	
A korona állapota: 4 Bekorhadt ágcsonkok, a súlypontjának 90%-a a kerékpárút felé hajlik.	
Növényegészségügyi besorolás: 4	
A fa általános állapotmutatója: 81,45%	
A fa állékonyága: <ul style="list-style-type: none">Fa kitérése a függőlegestől: Iránya: Mértéke: cmSúlypont eltolódás mértéke:	
Kockázat elemzés: <ul style="list-style-type: none">Fa elhelyezkedése: fatükör, felszórt kavicsal, járda és térkő közöttFa környezete: terheltFa élethelyének minősége: rosszKörnyezeti veszélyeztetés: esetenként

Kockázat arányos megtarthatósági mutató: 58,35%	
Növényegészségügyi kezelési javaslat: hosszú távon nem fenntartható. 3 fő vágzat 3, 6, 6 méteres sudaras ágrészig visszavágni, sebkezelt, csurgalék víz elterelésről gondoskodni. Ágcsonkok, száradékok eltávolítása.

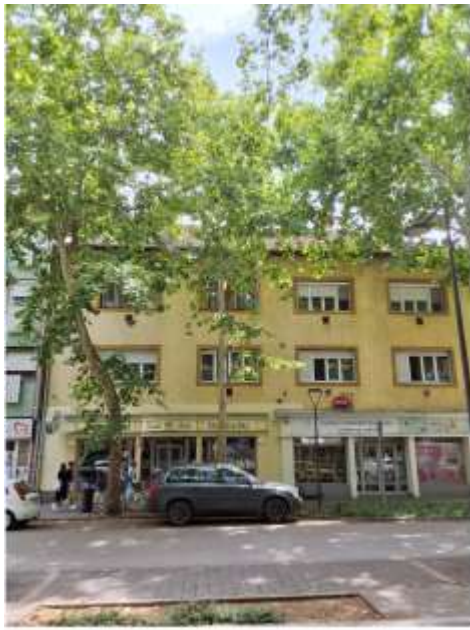
Helység: Békéscsaba	
Terület: Andrássy út 22.	
HRSZ: 3247/2	
Fa kódja: 173/A	
Fa faj (latin): Platanus Acerifolia	
Fa faj(magyar): Közönséges platán	
Törzsátmérő 1 méteren: 34+35 cm (34,5cm)	
Törzskerület: 108,3 cm	
Állékonysági terület: 310,5 cm	
Korona átmérője (csurgó): 10 m	
Favédelmi terület: 13 m	
Alsó korona magassága: 7 m	
Törzsmagasság: 6 m	
Korona magassága: 15 m	
A gyökérzet értékelése: 4 Támasztó gyökerei bordásak, megerősödtek.	
Törzs állapota: 4 Íj alakban visszahajló, az épület felé.	
A korona állapota: 4 Gnomóniás vessző és gally elhalás.	
Növényegészségügyi besorolás: 4	
A fa általános állapotmutatója: 81,45%	
A fa állékonysága: <ul style="list-style-type: none">Fa kitérése a függőlegestől: Iránya: épület felé Mértéke: 5 m-en 25 cmSúlypont eltolódás mértéke:	
Kockázat elemzés: <ul style="list-style-type: none">Fa elhelyezkedése: zöldsávban, járda, parkoló és úttest közöttFa környezete: terheltFa élethelyének minősége: megfelelőKörnyezeti veszélyeztetés: esetenként

Kockázat arányos megtarthatósági mutató: 65,40%	
Növényegészségügyi kezelési javaslat: a sudárnál hajtás válogatás. Alsó ág lemetszése, sebkezelés, csurgalék víz elterelő lemez felhelyezése, száradékolás.

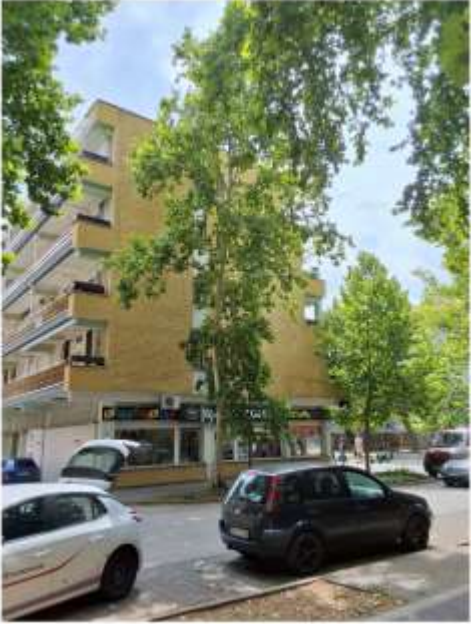
Helység: Békéscsaba	
Terület: Andrásy út	
HRSZ: 3247/2	
Fa kódja: 175/A	
Fa faj (latin): Platanus Acerifolia	
Fa faj(magyar): Közönséges platán	
Törzsátmérő 1 méteren: 37+31 cm (34cm)	
Törzskerület: 106,8 cm	
Állékonysági terület: 306 cm	
Korona átmérője (csurgó): 7 m	
Favédelmi terület: 10 m	
Alsó korona magassága: 2 m	
Törzsmagasság: 4 m	
Korona magassága: 21 m	
A gyökérzet értékelése: 2 Gyökérnyak terpesztett, út felőli rész 30 %-ban bekorhadt.	
Törzs állapota: 3 Palackos törzs.	
A korona állapota: 4 Súlypontjának 60 %-a az úttest felett van.	
Növényegészségügyi besorolás: 3	
A fa általános állapotmutatója: 65,40%	
A fa állékonysága: <ul style="list-style-type: none">Fa kitérése a függőlegestől: Iránya: Mértéke: 2 m-en 10 cmSúlypont eltolódás mértéke:	
Kockázat elemzés: <ul style="list-style-type: none">Fa elhelyezkedése: zöldsáv cserjékkel, járda, parkoló és úttest közöttFa környezete: kandeláber 1 m-re.Fa élethelyének minősége:Környezeti veszélyeztetés:

Kockázat arányos megtarthatósági mutató: %	
Növényegészségügyi kezelési javaslat: <u>kivágás.</u>

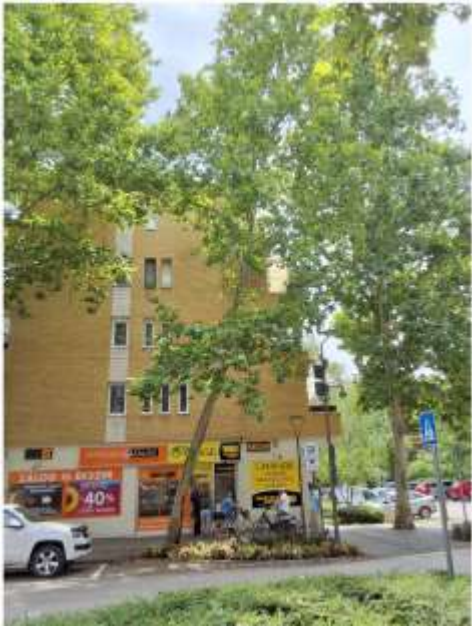
Helység: Békéscsaba	
Terület: Andrássy út	
HRSZ: 3247/2	
Fa kódja: 180/A	
Fa faj (latin): Platanus Acerifolia	
Fa faj(magyar): Közönséges platán	
Törzsátmérő 1 méteren: 45+44 cm (44,5cm)	
Törzskerület: 139,7 cm	
Állékonysági terület: 400,5 cm	
Korona átmérője (csurgó): 11 m	
Favédelmi terület: 14 m	
Alsó korona magassága: 5 m	
Törzsmagasság: 7 m	
Korona magassága: 21 m	
A gyökérzet értékelése: 2 A burkolatba nőtt, terpesztett, gyökfőtől 1,5 m-re az úttest felőli oldalon 20 cm mély bekorhadás, nyílt odú.	
Törzs állapota: 2 Az úttest felőli oldalon 35 cm szélességben bekorhadt nyílt odú. A törzsalap 35 %-a bekorhadt az úttest felől.	
A korona állapota: 4 Súlypontjának 90 %-a az úttest felett van.	
Növényegészségügyi besorolás: 3	
A fa általános állapotmutatója: 61,77%	
A fa állékonysága: <ul style="list-style-type: none">Fa kitérése a függőlegestől: Iránya: Mértéke: 4 m-en 70 cmSúlypont eltolódás mértéke:

Kockázat elemzés: <ul style="list-style-type: none">Fa elhelyezkedése: fatükör, leburkolva légáteresztő burkolattalFa környezete:Fa élethelyének minősége:Környezeti veszélyeztetés:	
Kockázat arányos megtarthatósági mutató: 0%	
Növényegészségügyi kezelési javaslat: hosszú távon nem fenntartható. <u>Kivágás.</u>

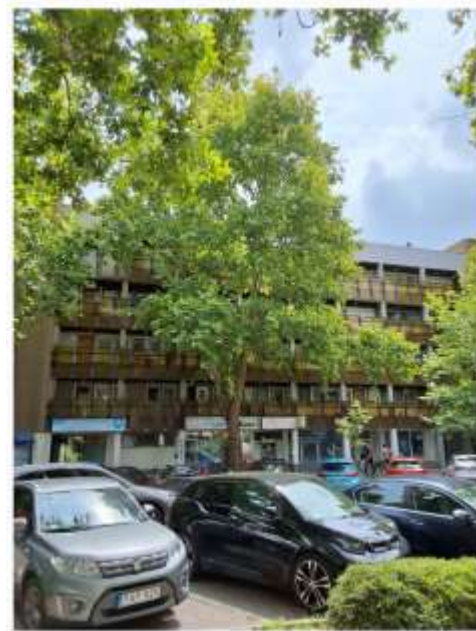
A gyökérzet értékelése: 2

Terpesztett, palackosodott, az épület felőli oldalon bekorhadás a gyökér terpesz között. A gyökérnyak 30-40 %-a bekorhadt.

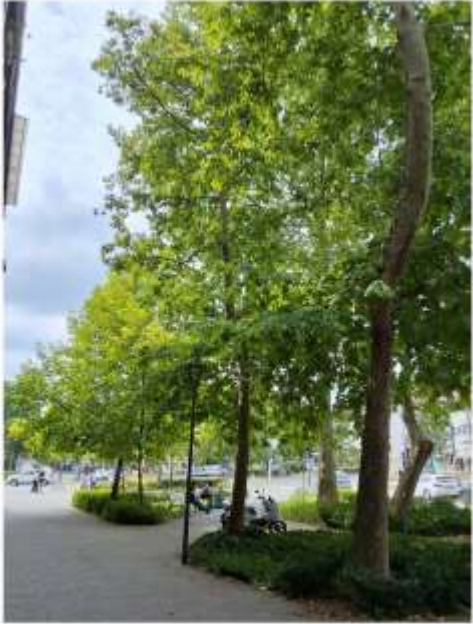
Helység: Békéscsaba	
Terület: Andrássy út	
HRSZ: 3247/2	
Fa kódja: 193/A	
Fa faj (latin): Platanus Acerifolia	
Fa faj(magyar): Közönséges platán	
Törzsátmérő 1 méteren: 32+37 cm (34,5cm)	
Törzskerület: 108 cm	
Állékonyági terület: 310,5 cm	
Korona átmérője (csurgó): 7 m	
Favédelmi terület: 10 m	
Alsó korona magassága: 2,5 m	
Törzsmagasság: 5 m	
Korona magassága: 18 m	
A gyökérzet értékelése: 3 A gyökérnyak a járda felől megerősödött, az úttest felőli oldalon a gyökérnyak kis mértékben bekorhadt.	
Törzs állapota: 4 Az épület felé íj alakban visszahajlik.	
A korona állapota: 4 Fajtára jellemző.	
Növényegészségügyi besorolás: 3	
A fa általános állapotmutatója: 73,1%	
A fa állékonyága: <ul style="list-style-type: none">Fa kitérése a függőlegestől: Iránya: Mértéke: 9 m-en 30 cmSúlypont eltolódás mértéke: enyhe	
Kockázat elemzés: <ul style="list-style-type: none">Fa elhelyezkedése: zöldsáv, cserjékkel, úttest és járda közöttFa környezete: terheltFa élethelyének minősége: megfelelőKörnyezeti veszélyeztetés: esetenként

Kockázat arányos megtarthatósági mutató: 66,77 %	
Növényegészségügyi kezelési javaslat: korona emelés, gyökérnyaki feltárás és sebkezelés.
