Tárgy: Andrassy úti platánfák növény-egészségügyi beavatkozásainak elvégzése

Előterjesztés

Békéscsaba, Andrásy utcai fasor növényegészségügyi vizsgálata

Szeged, 2025. augusztus-október

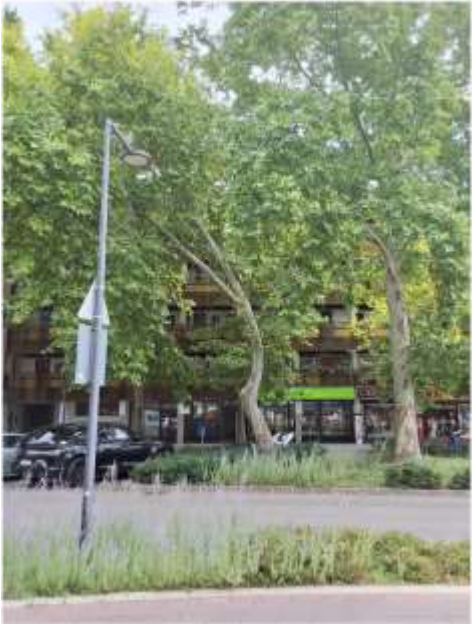
Helység: Békéscsaba	
Terület: Andrássy út 32.	
HRSZ: 3247/2	
Fa kódja: 196/A	
Fa faj (latin): Platanus Acerifolia	
Fa faj(magyar): Közönséges platán	
Törzsátmérő 1 méteren: 65+51 cm (58cm)	
Törzskerület: 182,1 cm	
Állékonyági terület: 522 cm	
Korona átmérője (csurgó): 11 m	
Favédelmi terület: 14 m	
Alsó korona magassága: 3 m	
Törzsmagasság: 2,5 m	
Korona magassága: 17 m	
A gyökérzet értékelése: 4 Kissé terpesztett gyökfő.	
Törzs állapota: 3 Alsó részen, déli irányból a kéreg felhasadt, gyökérnyakba lefutó 3 cm széles kéreg és hancs elhalás.	
A korona állapota: 3 Y elágazásnál a parkoló felőli vázág eltávolításra került, az ágcsonk rosszul gyógyult, revesedése megindult. A 197. sz fa alá szorult. a korona 100 %-ban a parkoló felett helyezkedik el.	
Növényegészségügyi besorolás: 3	
A fa általános állapotmutatója: 69,25	
A fa állékonyága: <ul style="list-style-type: none">• Fa kitérése a függőlegestől: Iránya: Mértéke: cm• Súlypont eltolódás mértéke:

Kockázat elemzés: <ul style="list-style-type: none">• Fa elhelyezkedése: zöldsáv, cserjékkel, úttest és járda között• Fa környezete:• Fa élethelyének minősége:• Környezeti veszélyeztetés:	
Kockázat arányos megtarthatósági mutató: %	
Növényegészségügyi kezelési javaslat: hosszú távon nem fenntartható. Felázás esetén veszélyeztetet, kezelése nem javasolt. <u>Kivágás.</u>

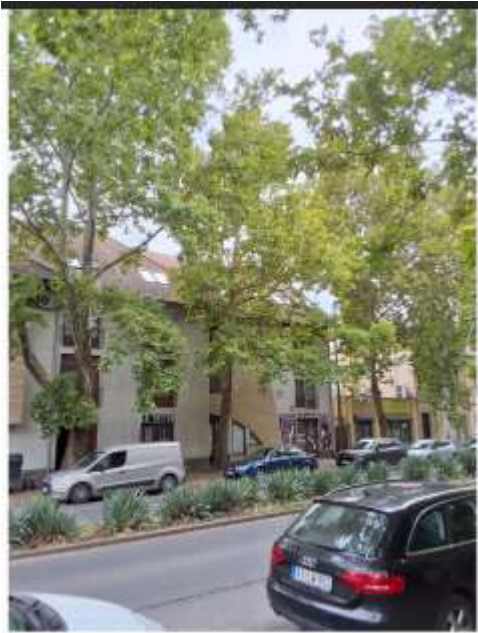
Helység: Békéscsaba	
Terület: Andrássy út 42.	
HRSZ: 3247/1	
Fa kódja: 203/A	
Fa faj (latin): Platanus Acerifolia	
Fa faj(magyar): Közönséges platán	
Törzsátmérő 1 méteren: 61+60 cm (60,5cm)	
Törzskerület: 190 cm	
Állékonyági terület: 544,5 cm	
Korona átmérője (csurgó): 14 m	
Favédelmi terület: 17 m	
Alsó korona magassága: 4 m	
Törzsmagasság: 6 m	
Korona magassága: 21 m	
A gyökérzet értékelése: 44 Terpesztett, az úttest felől megvastagodott.	
Törzs állapota: 4 Kissé palackosodott, felegyenesedett, sebei jól gyógyultak.	
A korona állapota: 4 Súlypontjának 80 %-a az úttest felett van.	
Növényegészségügyi besorolás: 4	
A fa általános állapotmutatója: 81,45%	
A fa állékonyága: <ul style="list-style-type: none">• Fa kitérése a függőlegestől: Iránya: Mértéke: cm• Súlypont eltolódás mértéke:	
Kockázat elemzés: <ul style="list-style-type: none">• Fa elhelyezkedése: zöldsáv• Fa környezete: terhelt• Fa élethelyének minősége: megfelelő• Környezeti veszélyeztetés: esetenként

Kockázat arányos megtarthatósági mutató: 61,77%	
Növényegészségügyi kezelési javaslat: száradékolás, sebkezelés.

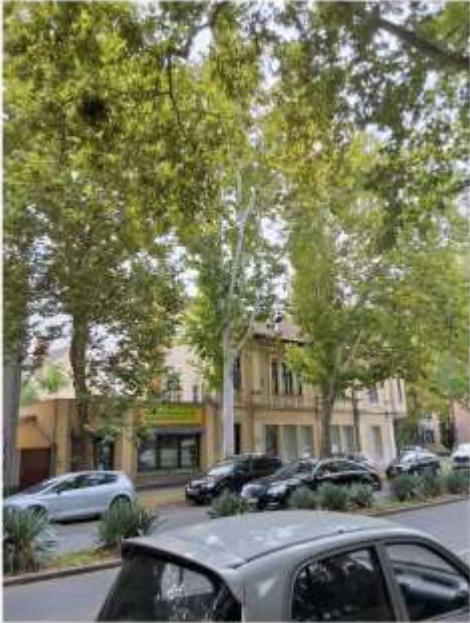
Helység: Békéscsaba	
Terület: Andrássy út 42.	
HRSZ: 3247/1	
Fa kódja: 205/A	
Fa faj (latin): Platanus Acerifolia	
Fa faj(magyar): Közönséges platán	
Törzsátmérő 1 méteren: 30+40cm (35cm)	
Törzskerület: 110 cm	
Állékonysági terület: 315 cm	
Korona átmérője (csurgó): 12 m	
Favédelmi terület: 15 m	
Alsó korona magassága: 5 m	
Törzsmagasság: 6 m	
Korona magassága: 22 m	
A gyökérzet értékelése: 3 A burkolatot 15-30 cm-re megemelte, a gyökfőnél és a törzsön is erős sarjadzás.	
Törzs állapota: 3 5 m magasságtól felfelé erős a sarj képződés. Az épület felőli oldalon 9 m magasságban 20 cm átmérőjű nyelési seb, melynek a revesedése megindult.	
A korona állapota: 4 Gnomóniás gally és vessző elhalás.	
Növényegészségügyi besorolás: 4	
A fa általános állapotmutatója: 73,10%	
A fa állékonysága: <ul style="list-style-type: none">• Fa kitérése a függőlegestől: Iránya: Mértéke: cm• Súlypont eltolódás mértéke:

Kockázat elemzés: <ul style="list-style-type: none">• Fa elhelyezkedése: zöldsáv• Fa környezete: terhelt• Fa élethelyének minősége: megfelelő• Környezeti veszélyeztetés: esetenként	
Kockázat arányos megtarthatósági mutató: 61,77%	
Növényegészségügyi kezelési javaslat: száradékolás, nyelés, sebkezelés, csurgalék víz elterelő lemez felhelyezése. Törzsalapnál a sarjak eltávolítása. A törzsön a sarjak hajtás válogatása, járulékos korona nevelés, egyensúly helyre állítása.

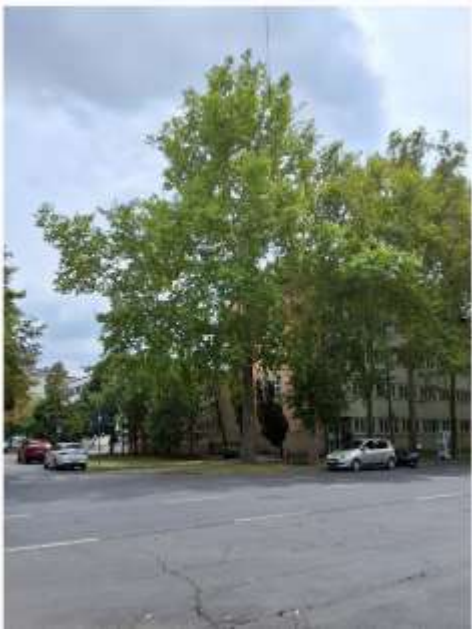
Helység: Békéscsaba	
Terület: Andrássy út 46.sz.	
HRSZ: 3247/1	
Fa kódja: 207/A	
Fa faj (latin): Platanus Acerifolia	
Fa faj(magyar): Közönséges platán	
Törzsátmérő 1 méteren: 80+60 cm (70cm)	
Törzskerület: 219,8 cm	
Állékonysági terület: 630 cm	
Korona átmérője (csurgó): 17 m	
Favédelmi terület: 20 m	
Alsó korona magassága: 4 m	
Törzsmagasság: 6,5 m	
Korona magassága: 23 m	
A gyökérzet értékelése: 4 A burkolatot megemelte, a főgyökerek erőteljesen megerősödtek.	
Törzs állapota: 3 Sarjadékok vannak a törzsön. Járda felőli oldalon kissé bordásodott. 3,5 m magasságban kéreg felrepedés, baktériumos folyás 50cm hosszban.	
A korona állapota: 4 Gnomóniás vessző és ág elhalás. A Ny-i oldalon légvezeték fut.	
Növényegészségügyi besorolás: 4	
A fa általános állapotmutatója: 77,16%	
A fa állékonysága: <ul style="list-style-type: none">Fa kitérése a függőlegestől: Iránya: Mértéke: cmSúlypont eltolódás mértéke:

Kockázat elemzés: <ul style="list-style-type: none">Fa elhelyezkedése: zöldsáv, az aszfalttal összenőveFa környezete: terheltFa élethelyének minősége: megfelelőKörnyezeti veszélyeztetés: esetenként	
Kockázat arányos megtarthatósági mutató: 61,77%	
Növényegészségügyi kezelési javaslat: kéreg repedés lezárása csurgalék víz terelő lemez felhelyezése.

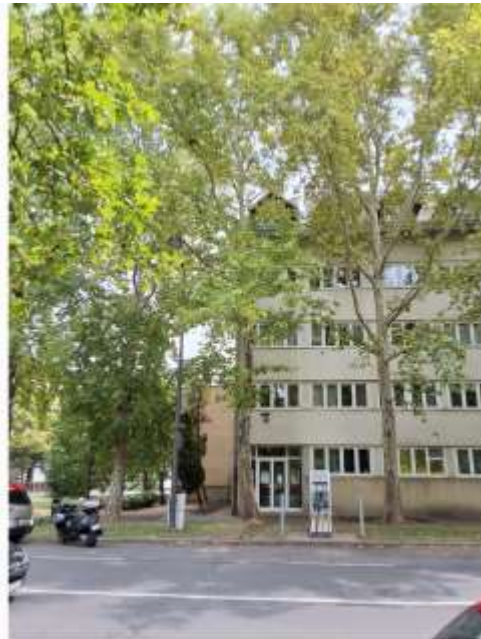
Megrendelő: Békéscsaba Megyei Jogú Város Önkormányzata
Helység: Békéscsaba
Terület: Andrassy út 46.
HRSZ: 3247/1
Fa kódja: 209/A
Fa faj (latin): Platanus Acerifolia
Fa faj(magyar): Közönséges platán
Törzsátmérő 1 méteren: 55+57 cm (56cm)
Törzskerület: 176 cm
Állékonysági terület: 504 cm
Korona átmérője (csurgó): 11 m
Favédelmi terület: 14 m
Alsó korona magassága: 5 m
Törzsmagasság: 9 m
Korona magassága: 19 m

A gyökérzet értékelése: 3

Terpesztett, a burkolatot felemelte. A járda felől 5 %-os gyökérnyaki bekorhadás, támasztó gyökerek megerősödtek.

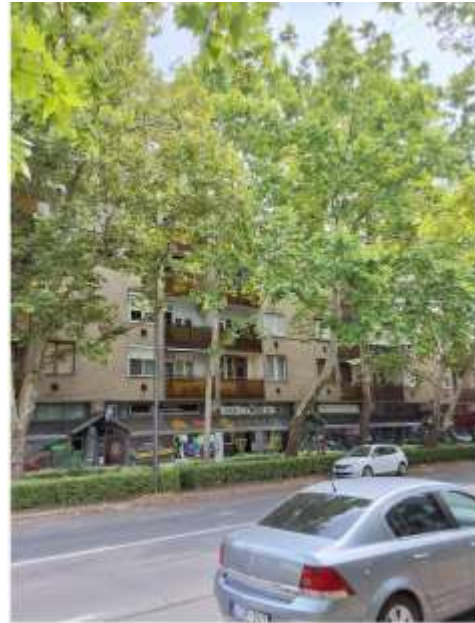
Megrendelő: Békéscsaba Megyei Jogú Város Önkormányzata
Helység: Békéscsaba
Terület: Andrassy út 50.
HRSZ: 3247/1
Fa kódja: 221/A
Fa faj (latin): Platanus Acerifolia
Fa faj(magyar): Közönséges platán
Törzsátmérő 1 méteren: 32+30 cm (31cm)
Törzskerület: 97,3 cm
Állékonyági terület: 279 cm
Korona átmérője (csurgó): 12 m
Favédelmi terület: 15 m
Alsó korona magassága: 7 m
Törzsmagasság: 6 m
Korona magassága: 21 m

A gyökérzet értékelése: 4

A gyökér kissé terpesztett, talaj feltöltés történt kb. 10 cm magasságban.

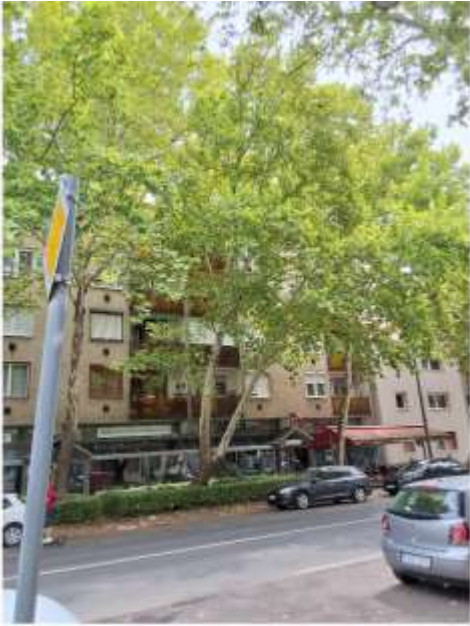
Helység: Békéscsaba	
Terület: Andrássy út 50.	
HRSZ: 3247/1	
Fa kódja: 224/A	
Fa faj (latin): Platanus Acerifolia	
Fa faj(magyar): Közönséges platán	
Törzsátmérő 1 méteren: 71+67 cm (69cm)	
Törzskerület: 216,7 cm	
Állékonysági terület: 621 cm	
Korona átmérője (csurgó): 16 m	
Favédelmi terület: 19 m	
Alsó korona magassága: 5 m	
Törzsmagasság: 1,8 m	
Korona magassága: 20 m	
A gyökérzet értékelése: 4 Feltöltött. A húzó gyökerek megerősödtek.	
Törzs állapota: 4 Erősen megdőlt.	
A korona állapota: 4 80 %-ban az úttest felé súlyozott. Kisebb ágelhalás, csonkolt részen revesedés.	
Növényegészségügyi besorolás: 4	
A fa általános állapotmutatója: 81,45%	
A fa állékonysága: <ul style="list-style-type: none">• Fa kitérése a függőlegestől: Iránya: Mértéke: 1,5 m-en 100 cm• Súlypont eltolódás mértéke: erős	
Kockázat elemzés: <ul style="list-style-type: none">• Fa elhelyezkedése: zöldáv• Fa környezete: terhelt• Fa élethelyének minősége: megfelelő• Környezeti veszélyeztetés: időszakosan

Kockázat arányos megtarthatósági mutató: 61,9%	
Növényegészségügyi kezelési javaslat: száradékolás, sebkezelés. Felázás esetén kidőlhet. Út felőli vázág levágása sebkezelése, vízterelő lemez felszerelése.

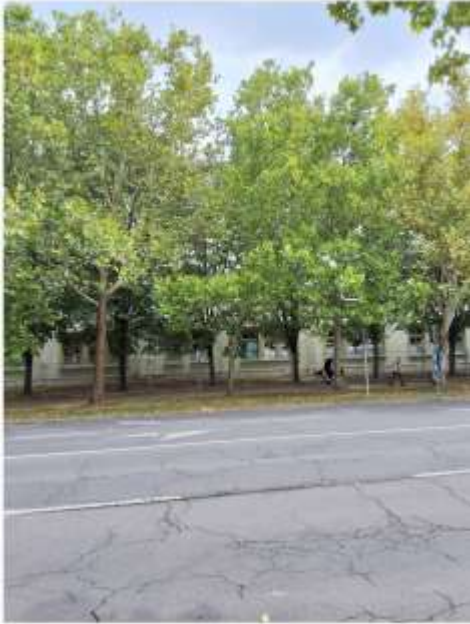
Helység: Békéscsaba	
Terület: Andrássy út 56.	
HRSZ: 3246/1	
Fa kódja: 235/A	
Fa faj (latin): Platanus Acerifolia	
Fa faj(magyar): Közönséges platán	
Törzsátmérő 1 méteren: 24+23cm (23,5 cm)	
Törzskerület: 73,8 cm	
Állékonyági terület: 211,5 cm	
Korona átmérője (csurgó): 11 m	
Favédelmi terület: 14 m	
Alsó korona magassága: 3 m	
Törzsmagasság: 3,5 m	
Korona magassága: 1,5 m	
A gyökérzet értékelése: 3 A húzott oldal felől megerősödött. D-i oldal felől benőtt kéreg repedés. Korhadása nem látható.	
Törzs állapota: 3 Az épület felőli oldalon hosszanti kéreg repedés.	
A korona állapota: 4 Súlypontjának 80 %-a eltolódott. Száradékok találhatóak a koronába.	
Növényegészségügyi besorolás: 3	
A fa általános állapotmutatója: 69,25%	
A fa állékonyága: <ul style="list-style-type: none">Fa kitérése a függőlegestől: Iránya: Mértéke: 2 m-en 40 cmSúlypont eltolódás mértéke: kis mértékű

Kockázat elemzés: <ul style="list-style-type: none">Fa elhelyezkedése: zöldsávFa környezete: terheltFa élethelyének minősége: megfelelőKörnyezeti veszélyeztetés: esetenként	
Kockázat arányos megtarthatósági mutató: 65,40%	
Növényegészségügyi kezelési javaslat: korona emelés, vezérhajtás helyreállítása. A látható kéreg repedés sebkezelése.

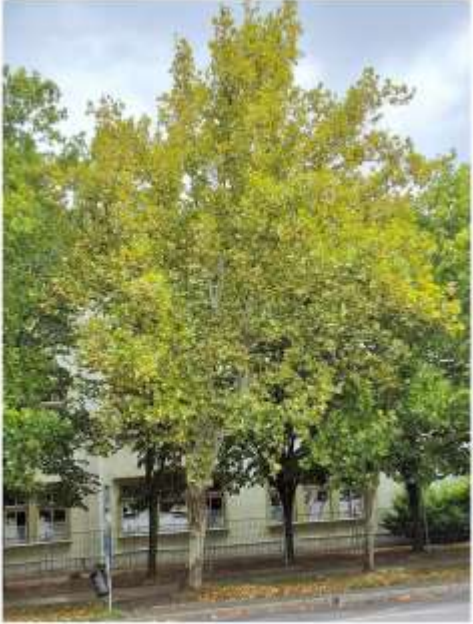
Helység: Békéscsaba	
Terület: Andrássy út 56.	
HRSZ: 3246/1	
Fa kódja: 237/A	
Fa faj (latin): Platanus Acerifolia	
Fa faj(magyar): Közönséges platán	
Törzsátmérő 1 méteren: 42+44 cm (43cm)	
Törzskerület: 135 cm	
Állékonyági terület: 387 cm	
Korona átmérője (csurgó): 15 m	
Favédelmi terület: 18 m	
Alsó korona magassága: 3 m	
Törzsmagasság: 3 m	
Korona magassága: 14 m	
A gyökérzet értékelése: 3 Terpesztett, felszínen futó kéreg és hancs sérülés.	
Törzs állapota: 3 A 236. sz. fa irányába megdőlt, sarjadzik.	
A korona állapota: 3 Gnomóniás vessző és gally elhalás. A nyesési sebek rosszul gyógyultak. Több helyen odvasodás.	
Növényegészségügyi besorolás: 3	
A fa általános állapotmutatója: 65,61%	
A fa állékonyága: <ul style="list-style-type: none">Fa kitérése a függőlegestől: Iránya: Mértéke: 2 m-en 18 cmSúlypont eltolódás mértéke: enyhe	
Kockázat elemzés: <ul style="list-style-type: none">Fa elhelyezkedése: zöldsávFa környezete: terheltFa élethelyének minősége: megfelelőKörnyezeti veszélyeztetés: esetenként

Kockázat arányos megtarthatósági mutató: 65,40%	
Növényegészségügyi kezelési javaslat: alsó 5 ág levágása, sebkezelése, csurgalék víz terelő lemez felhelyezése, száradékolás, sebkezelés.

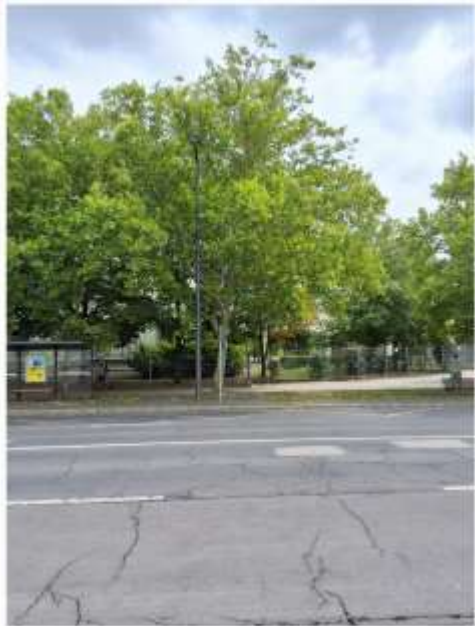
Helység: Békéscsaba	
Terület: Andrássy út 56.	
HRSZ: 3246/1	
Fa kódja: 240/A	
Fa faj (latin): Platanus Acerifolia	
Fa faj(magyar): Közönséges platán	
Törzsátmérő 1 méteren: 34+39 cm (36,5cm)	
Törzskerület: 114,6 cm	
Állékonysági terület: 328,5 cm	
Korona átmérője (csurgó): 16 m	
Favédelmi terület: 19 m	
Alsó korona magassága: 3 m	
Törzsmagasság: 2,5 m	
Korona magassága: 16 m	
A gyökérzet értékelése: 4 A burkolatot megemelte, lécesedett főgyökerek.	
Törzs állapota: 4 Fajtára jellemző.	
A korona állapota: 4 Gnomóniás ág és vessző elhalás. Kezeletlen nyesési sebek, baktériumos folyás.	
Növényegészségügyi besorolás: 4	
A fa általános állapotmutatója: 81,45%	
A fa állékonysága: <ul style="list-style-type: none">Fa kitérése a függőlegestől: Iránya: Mértéke: 2 m-en 40 cmSúlypont eltolódás mértéke: kis mértékű	
Kockázat elemzés: <ul style="list-style-type: none">Fa elhelyezkedése: fatükörFa környezete: terheltFa élethelyének minősége: rosszKörnyezeti veszélyeztetés: esetenként

Kockázat arányos megtarthatósági mutató: 58,34%	
Növényegészségügyi kezelési javaslat: korona emelés, alsó ág levágása, sebkezelés, csurgalék víz terelő lemez felhelyezése. A koronában a sudár helyreállítása az épület felőli rész visszaterelése.

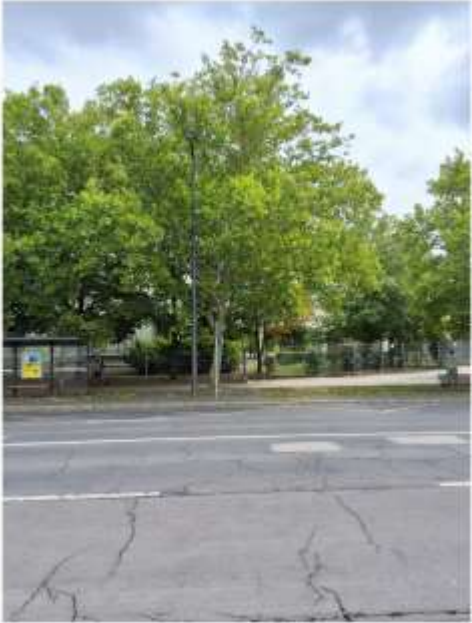
Helység: Békéscsaba	
Terület: Andrassy út 56.	
HRSZ: 3246/1	
Fa kódja: 241/A	
Fa faj (latin): Platanus Acerifolia	
Fa faj(magyar): Közönséges platán	
Törzsátmérő 1 méteren: 32+34 cm (33cm)	
Törzskerület: 103,6 cm	
Állékonysági terület: 297 cm	
Korona átmérője (csurgó): 17 m	
Favédelmi terület: 20 m	
Alsó korona magassága: 1,2 m	
Törzsmagasság: 1,4 m	
Korona magassága: 17 m	
A gyökérzet értékelése: 4 A talajt megemelte.	
Törzs állapota: 4 Fajtára jellemző.	
A korona állapota: 4 Gnomóniás ág és kéreg elhalás, csonkolt ágak sarjhajtásokkal.	
Növényegészségügyi besorolás: 4	
A fa általános állapotmutatója: 81,45	
A fa állékonysága: <ul style="list-style-type: none">• Fa kitérése a függőlegetől: Iránya: Mértéke: cm• Súlypont eltolódás mértéke:	
Kockázat elemzés: <ul style="list-style-type: none">• Fa elhelyezkedése: zöldsáv, árok és járda között• Fa környezete: terhelt• Fa élethelyének minősége: megfelelő• Környezeti veszélyeztetés: esetenként

Kockázat arányos megtarthatósági mutató: 61,40%	
Növényegészségügyi kezelési javaslat: korona emelés, alsó ág levágása, száradékolás, sebkezelés, csurgalék víz terelő lemez felhelyezése.

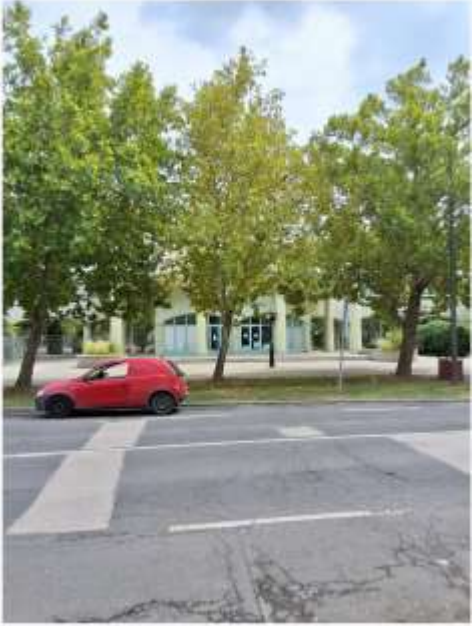
Helység: Békéscsaba	
Terület: Andrássy út 56.	
HRSZ: 3246/1	
Fa kódja: 243/A	
Fa faj (latin): Platanus Acerifolia	
Fa faj(magyar): Közönséges platán	
Törzsátmérő 1 méteren: 32+30 cm (31cm)	
Törzskerület: 97,3 cm	
Állékonyági terület: 279 cm	
Korona átmérője (csurgó): 17 m	
Favédelmi terület: 20 m	
Alsó korona magassága: 3 m	
Törzsmagasság: 3 m	
Korona magassága: 17 m	
A gyökérzet értékelése: 4 Fajtára jellemző.	
Törzs állapota: 4 Megdőlt a 244. sz. fa felé.	
A korona állapota: 4 Gnomóniás vessző és ág elhalás, csonkolt ágak.	
Növényegészségügyi besorolás: 4	
A fa általános állapotmutatója: 81,45%	
A fa állékonyága: <ul style="list-style-type: none">Fa kitérése a függőlegestől: Iránya: Mértéke: 2 m-en 20 cmSúlypont eltolódás mértéke: enyhe	
Kockázat elemzés: <ul style="list-style-type: none">Fa elhelyezkedése: zöldsáv árok és járda közöttFa környezete: kissé terheltFa élethelyének minősége: megfelelőKörnyezeti veszélyeztetés: esetenként

Kockázat arányos megtarthatósági mutató: 69,25%	
Növényegészségügyi kezelési javaslat: csonkok kezelése, száradékolás.

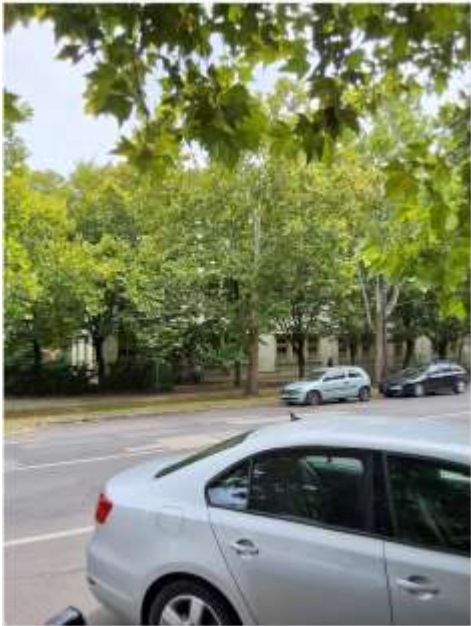
Helység: Békéscsaba	
Terület: Andrássy út 58.	
HRSZ: 3246/1	
Fa kódja: 246/A	
Fa faj (latin): Platanus Acerifolia	
Fa faj(magyar): Közönséges platán	
Törzsátmérő 1 méteren: 47+50 cm (48,5cm)	
Törzskerület: 152,3 cm	
Állékonyági terület: 436,5 cm	
Korona átmérője (csurgó): 16 m	
Favédelmi terület: 19 m	
Alsó korona magassága: 1,5 m	
Törzsmagasság: 3 m	
Korona magassága: 18 m	
A gyökérzet értékelése: 4 Felszínen futó gyökerek, húzott irányból megerősödtek.	
Törzs állapota: 3 Enyhén az úttest felé húz, innen lehasadt ág bélkorhadása megindult.	
A korona állapota: 4 Gnomóniás vessző és gally elhalás.	
Növényegészségügyi besorolás: 3	
A fa általános állapotmutatója: 73,10%	
A fa állékonyága: <ul style="list-style-type: none">Fa kitérése a függőlegestől: Iránya: Mértéke: 2 m-en 20 cmSúlypont eltolódás mértéke: enyhe	
Kockázat elemzés: <ul style="list-style-type: none">Fa elhelyezkedése: zöldsáv, járda és árok közöttFa környezete: terheltFa élethelyének minősége: megfelelőKörnyezeti veszélyeztetés: esetenként

Kockázat arányos megtarthatósági mutató: 65,40 %	
Növényegészségügyi kezelési javaslat: száradékolás, úttest felőli ág levágása, sebkezelése, csurgalék víz terelő lemez felhelyezése.

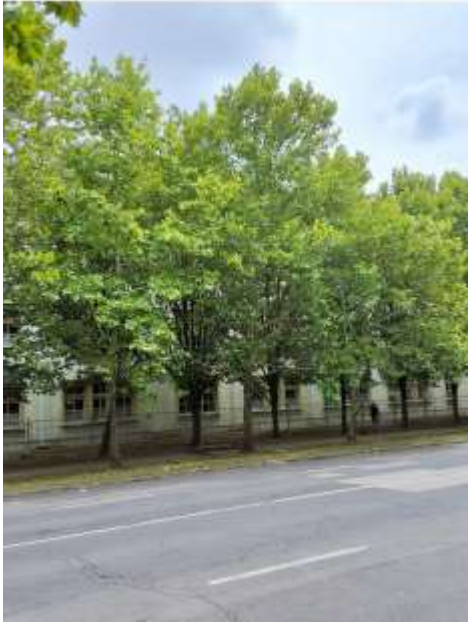
Helység: Békéscsaba	
Terület: Andrássy út 56.	
HRSZ: 3246/1	
Fa kódja: 249/A	
Fa faj (latin): Platanus Acerifolia	
Fa faj(magyar): Közönséges platán	
Törzsátmérő 1 méteren: 33+34 cm (33,5cm)	
Törzskerület: 105,2 cm	
Állékonysági terület: 301,5 cm	
Korona átmérője (csurgó): 12 m	
Favédelmi terület: 15 m	
Alsó korona magassága: 2 m	
Törzsmagasság: 3 m	
Korona magassága: 15 m	
A gyökérzet értékelése: 4 A gyökfő a húzás irányból megerősödött, lécesedett.	
Törzs állapota: 3 Nyeesési sebek rosszul gyógyultak, bekorhadtak, ág csonkok elhaltak. Az úttest felé dől.	
A korona állapota: 4 Gnomóniás ág, vessző és gally elhalás.	
Növényegészségügyi besorolás: 3	
A fa általános állapotmutatója: 73,10%	
A fa állékonysága: <ul style="list-style-type: none">Fa kitérése a függőlegestől: Iránya: Mértéke: 2 m-en 15 cmSúlypont eltolódás mértéke: enyhe	
Kockázat elemzés: <ul style="list-style-type: none">Fa elhelyezkedése: zöldsáv, árok és járda közöttFa környezete: terheltFa élethelyének minősége: megfelelőKörnyezeti veszélyeztetés: esetenként

Kockázat arányos megtarthatósági mutató: 65,40%	
Növényegészségügyi kezelési javaslat: odú kezelés, ágcsonkok eltávolítása, sebkezelés, csurgalék víz terelő lemez felhelyezése, lombkorona emelés, száradékolás.

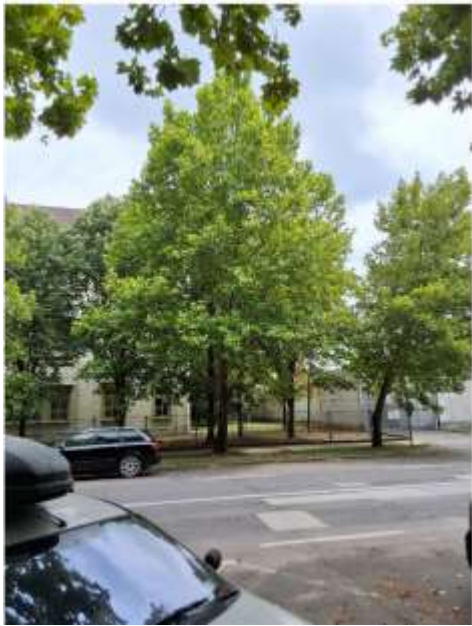
Helység: Békéscsaba	
Terület: Andrássy út 56.	
HRSZ: 3246/1	
Fa kódja: 252/A	
Fa faj (latin): Platanus Acerifolia	
Fa faj(magyar): Közönséges platán	
Törzsátmérő 1 méteren: 45+41 cm (43cm)	
Törzskerület: 135 cm	
Állékonyági terület: 387 cm	
Korona átmérője (csurgó): 13 m	
Favédelmi terület: 16 m	
Alsó korona magassága: 2 m	
Törzsmagasság: 1,7 m	
Korona magassága: 16 m	
A gyökérzet értékelése: 3 A gyökfő terpesztett, a talajt megemelte. Felszínen futó fojtó gyökerek.	
Törzs állapota: 4 Kissé palackosodott.	
A korona állapota: 3 Gnomóniás vessző és ág elhalás, természetes ág elhalások, ág leszakadások.	
Növényegészségügyi besorolás: 4	
A fa általános állapotmutatója: 73,10%	
A fa állékonyága: <ul style="list-style-type: none">Fa kitérése a függőlegestől: Iránya: Mértéke: 2 m-en 10 cmSúlypont eltolódás mértéke: enyhe	
Kockázat elemzés: <ul style="list-style-type: none">Fa elhelyezkedése: zöldsáv, árok és járda közöttFa környezete: terheltFa élethelyének minősége: megfelelőKörnyezeti veszélyeztetés: esetenként

Kockázat arányos megtarthatósági mutató: 65,40 %	
Növényegészségügyi kezelési javaslat: száradékolás, az alsó 4 ág levágása, sebkezelés, csurgalék víz terelő lemez felhelyezése.

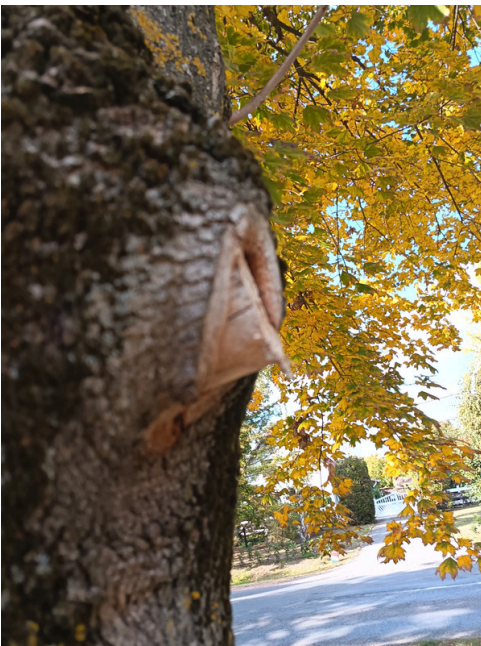
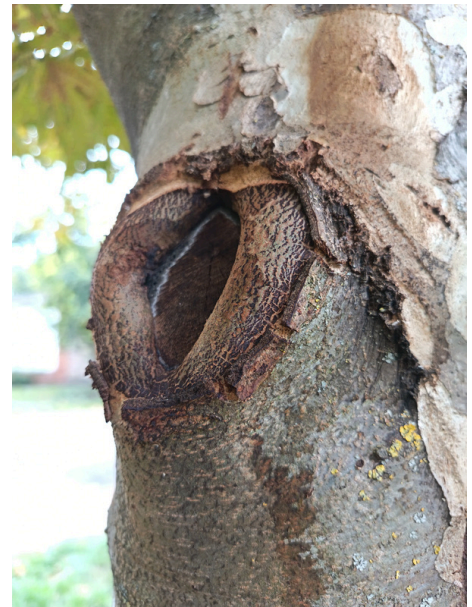
Helyesen levágott gally gyógyulása

Túlvágás, ahol a fa nehezebben tudja zárni a sebzést, így a fatest revésedése gyorsabb és bélkorhadáshoz vezet

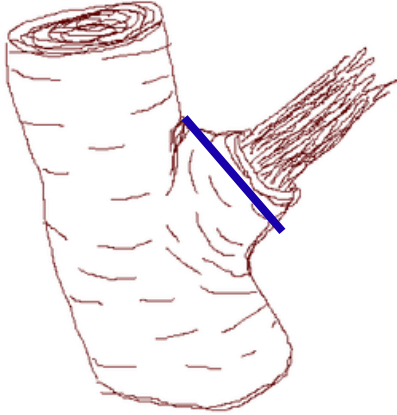
Helytelenül levágott száraz ág, az osztódó gyűrűt eltávolítják

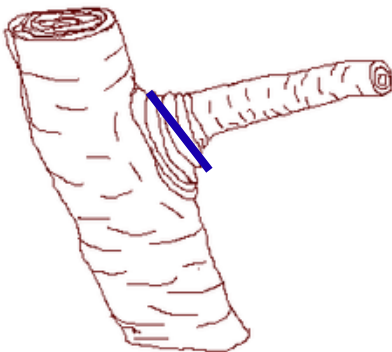
Helytelen, az osztódó gyűrűt eltávolítjuk

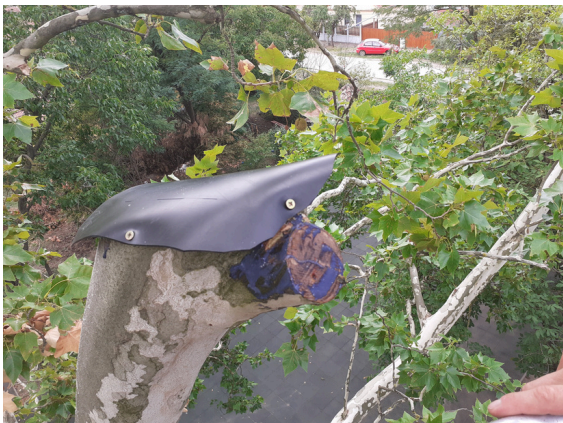
Csurgalékvíz terelő fedőlemez platánfa széltörésben lehasadt 22 cm-es átmérőjű vázáján

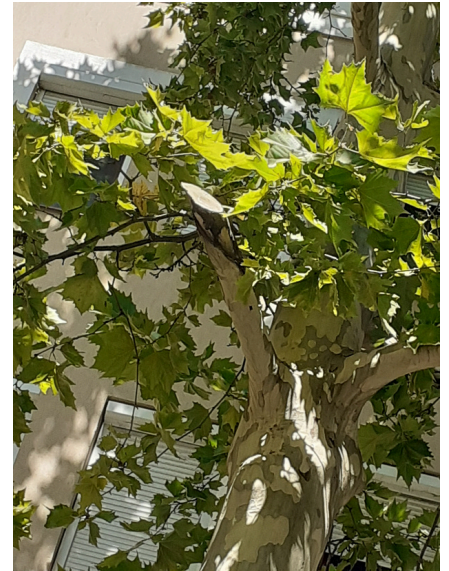
Szívóág fölötti ágcsont

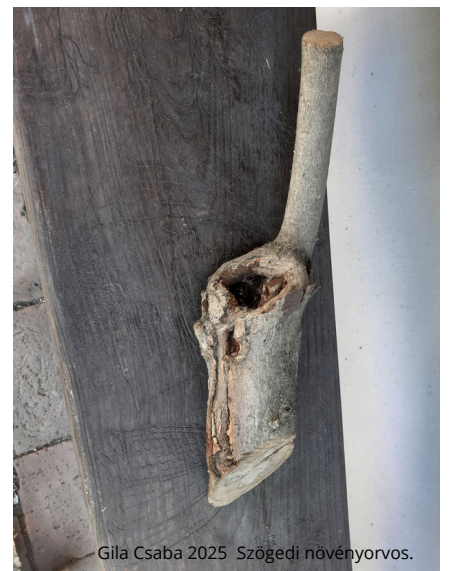
Helyesen levágott ág sebkezelés elhagyása után 4 évvel

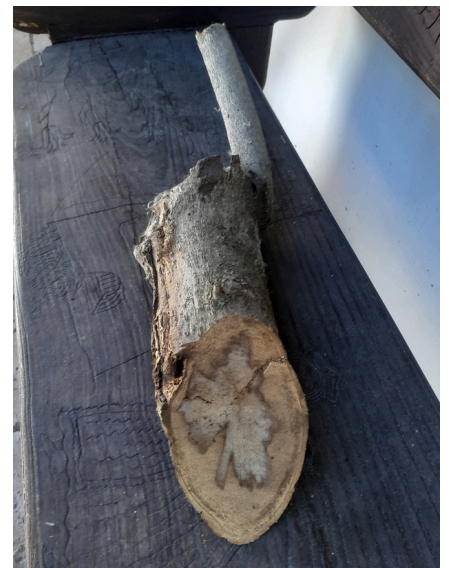
A fönti vizes odu fehér korhadása

Visszavágott, csonkolt ág bélkorhadtt vizes oduja

A nyésés után 5 évvel

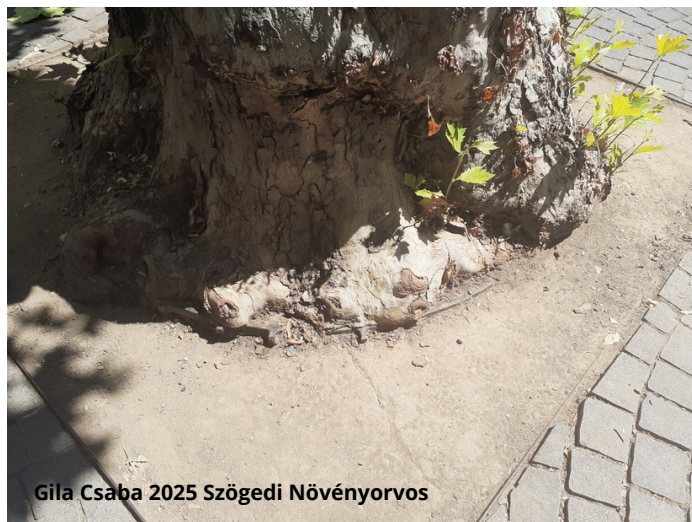
Palackos törzs gyökérnyaki megvastagodása

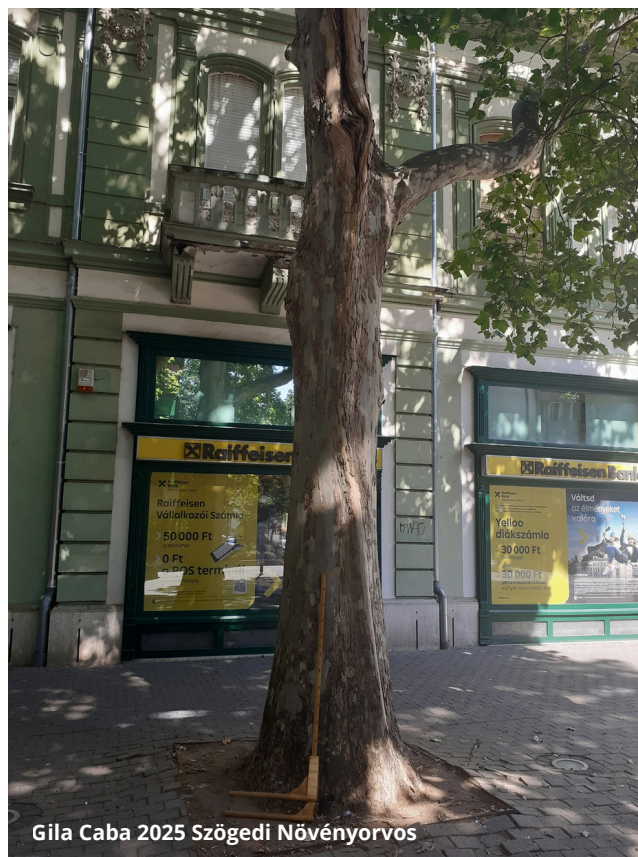
Kéregrepedés utáni bekorhadás végigfut a törzsön, vastag ág levágása elősegíti, fatörzsön lécesedés, palack törzs.
