Békéscsaba, Andrásy utcai fasor növényegészségügyi vizsgálata

Szeged, 2025. augusztus-október

Gila Csaba

minősített favizsgáló szakmérnök

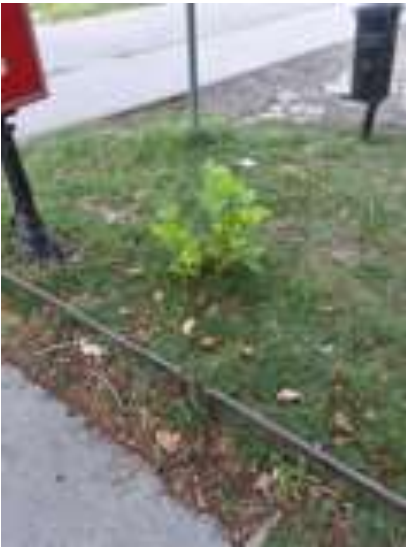
Helység: Békéscsaba	
Terület: Boczkó Dániel tér	
HRSZ: 3238	
Fa kódja: 1/A	
Fa faj (latin): Platanus Acerifolia	
Fa faj(magyar): Közönséges platán	
Törzsátmérő 1 méteren:	
Törzskerület:	
Állékonysági terület:	
Korona átmérője (csurgó): 30 cm	
Favédelmi terület:	
Alsó korona magassága:	
Törzsmagasság: 40 cm	
Korona magassága: 40 cm	
A gyökérzet értékelése:	
Törzs állapota: Sarjak.	
A korona állapota:	
Növényegészségügyi besorolás:0	
A fa általános állapotmutatója: 0	
A fa állékonysága: <ul style="list-style-type: none">• Fa kitérése a függőlegestől: Iránya: Mértéke: cm• Súlypont eltolódás mértéke:	
Kockázat elemzés: <ul style="list-style-type: none">• Fa elhelyezkedése:• Fa környezete:• Fa élethelyének minősége:• Környezeti veszélyeztetés:	
Kockázat arányos megtarthatósági mutató: 0%	
Növényegészségügyi kezelési javaslat: pótlás.

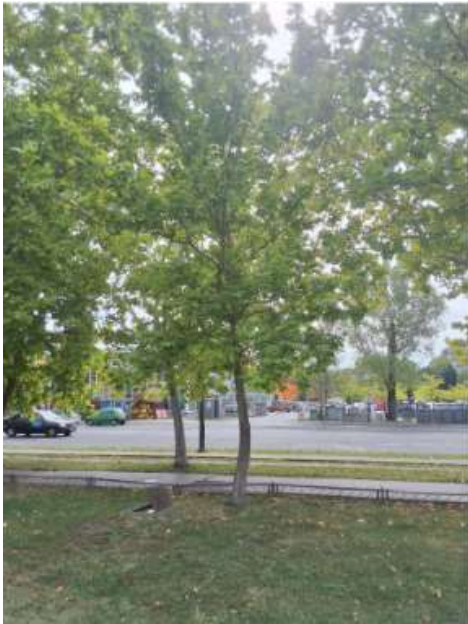
Helység: Békéscsaba	
Terület: Boczkó Dániel tér	
HRSZ: 3238	
Fa kódja: 6/A	
Fa faj (latin): Platanus Acerifolia	
Fa faj(magyar): Közönséges platán	
Törzsátmérő 1 méteren: 21+22cm (21,5cm)	
Törzskerület: 67 cm	
Állékonysági terület: 193 cm	
Korona átmérője (csurgó): 7 m	
Favédelmi terület: 10 m	
Alsó korona magassága: 2 m	
Törzsmagasság: 3,5 m	
Korona magassága: 10 m	
A gyökérzet értékelése: 4 Gyökfő kissé terpesztett, dőlési irányban megerősödött.	
Törzs állapota: 4 Gyógyult sebek.	
A korona állapota: 3 Gnomóniás gally és vessző elhalások, laza lombkorona szerkezet, a 11-es és 6-os fának alászorult.	
Növényegészségügyi besorolás: 3	
A fa általános állapotmutatója: 73,1%	
A fa állékonysága: <ul style="list-style-type: none">Fa kitérése a függőlegestől: Iránya: Ny Mértéke: 4 m-en 20 cmSúlypont eltolódás mértéke: enyhe	
Kockázat elemzés: <ul style="list-style-type: none">Fa elhelyezkedése: parkFa környezete: kissé terheltFa élethelyének minősége: megfelelőKörnyezeti veszélyeztetés: esetenként

Kockázat arányos megtarthatósági mutató: 69.25%	
Növényegészségügyi kezelési javaslat: száradékolás, sebkezelés, korona alakító metszés.

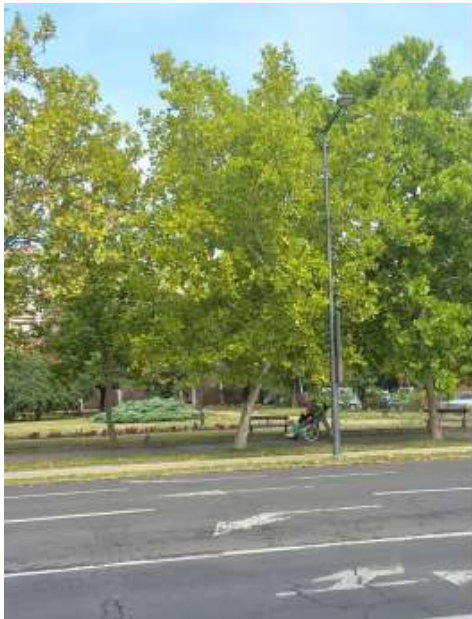
Helység: Békéscsaba	
Terület: Boczkó Dániel tér	
HRSZ: 3246/1	
Fa kódja: 12/A	
Fa faj (latin): Platanus Acerifolia	
Fa faj(magyar): Közönséges platán	
Törzsátmérő 1 méteren: 30+30 cm (30 cm)	
Törzskerület: 94 cm	
Állékonysági terület: 240 cm	
Korona átmérője (csurgó): 7 m	
Favédelmi terület: 10 m	
Alsó korona magassága: 2 m	
Törzsmagasság: 5 m	
Korona magassága: 13 m	
A gyökérzet értékelése: 4 Gyökérnyak terpesztett húzási iránnyal szemben megerősödött.	
Törzs állapota: 4 Ovális, húzási iránnyal szemben megerősödött.	
A korona állapota: 3 Gnomóniás gally és vessző elhalások, sudarát elvesztette korona súlypontja 60 %-ban az út felé húz, a 13-as számú fának alászorult.	
Növényegészségügyi besorolás: 4	
A fa általános állapotmutatója: 77,16%	
A fa állékonysága: <ul style="list-style-type: none">Fa kitérése a függőlegestől: Iránya: út felé Mértéke: 4 m-en 130 cmSúlypont eltolódás mértéke: erős

Kockázat elemzés: <ul style="list-style-type: none">Fa elhelyezkedése: zöldsávFa környezete: kissé terheltFa élethelyének minősége: megfelelőKörnyezeti veszélyeztetés: esetenként	
Kockázat arányos megtarthatósági mutató: 69,25%	
Növényegészségügyi kezelési javaslat: száradékolás, sebkezelés, korona alakító nyésés.

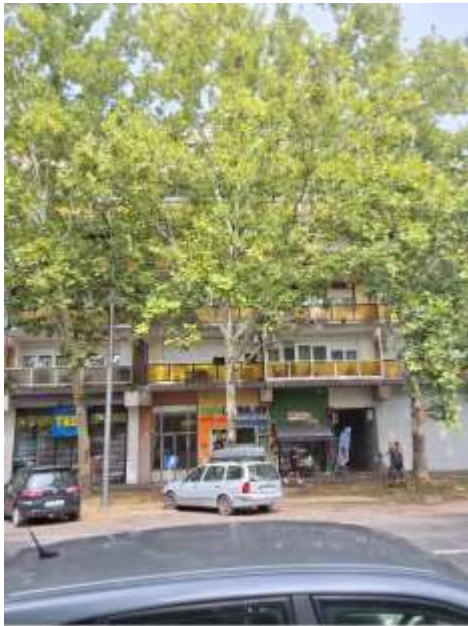
Helység: Békéscsaba	
Terület: Andrassy út 81-79.	
HRSZ: 3246/1	
Fa kódja: 26/A	
Fa faj (latin): Platanus Acerifolia	
Fa faj(magyar): Közönséges platán	
Törzsátmérő 1 méteren: 51+57 cm (54 cm)	
Törzskerület: 169 cm	
Állékonysági terület: 486 cm	
Korona átmérője (csurgó): 22 m	
Favédelmi terület: 25 m	
Alsó korona magassága: 8 m	
Törzsmagasság: 8 m	
Korona magassága: 22 m	
A gyökérzet értékelése: 2 Talajt megemelte, terpesztett. Talaj felszínen futó gyökerek kéreg és hancs sérültek. Járda felől a gyökfő 8-10 cm-re bekorhadt.	
Törzs állapota: 2 Befűződések, 10-15%-os bélpusztulás 1,5 m magasságig, Kis mértékű sarjadzás, záródott vizes odú.	
A korona állapota: 4 70%-ban út felé súlyozott.	
Növényegészségügyi besorolás: 3	
A fa általános állapotmutatója: 61.77%	
A fa állékonysága: <ul style="list-style-type: none">Fa kitérése a függőlegestől: Iránya: út felé Mértéke: 3 m-en 25 cmSúlypont eltolódás mértéke: enyhe

Kockázat elemzés: <ul style="list-style-type: none">Fa elhelyezkedése: zöldsávFa környezete: terheltFa élethelyének minősége: rosszKörnyezeti veszélyeztetés: időszakosan	
Kockázat arányos megtarthatósági mutató: 58,52%	
Növényegészségügyi kezelési javaslat: <u>hosszú távon nem fenntartható.</u>

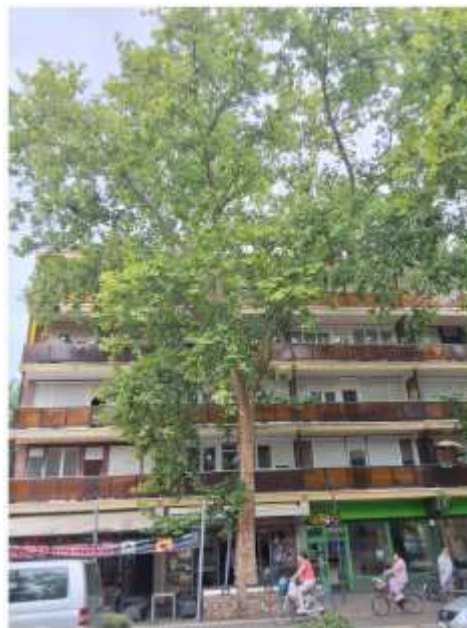
Megrendelő: Békéscsaba Megyei Jogú Város Önkormányzata
Helység: Békéscsaba
Terület: Andrássy út 33-29.
HRSZ: 3247/2
Fa kódja: 100/A
Fa faj (latin): Platanus Acerifolia
Fa faj(magyar): Közönséges platán
Törzsátmérő 1 méteren: 88+76 cm (82cm)
Törzskerület: 257,5 cm
Állékonyági terület: 738 cm
Korona átmérője (csurgó): 23 m
Favédelmi terület: 26 m
Alsó korona magassága: 2,5 m
Törzsmagasság: 9 m
Korona magassága: 23 m

A gyökérzet értékelése: 4

Háncs és kéreg elhalás. A burkolatot megemelte 7-8 cm-el. A köré szórt zúzalék belenőtt, körkörösén sebzéseket okozott.

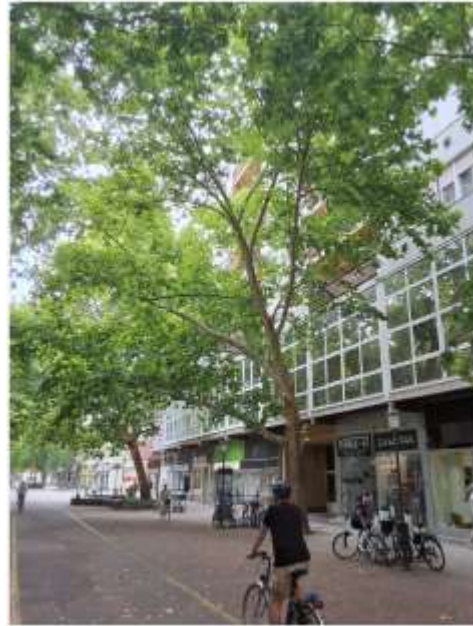
Megrendelő: Békéscsaba Megyei Jogú Város Önkormányzata
Helység: Békéscsaba
Terület: Andrassy út 17-11.
HRSZ: 3247/2
Fa kódja: 118/A
Fa faj (latin): Platanus Acerifolia
Fa faj(magyar): Közönséges platán
Törzsátmérő 1 méteren: 65+65 cm (65cm)
Törzskerület: 204, 1 cm
Állékonysági terület: 585 cm
Korona átmérője (csurgó): 11 m
Favédelmi terület: 14 m
Alsó korona magassága: 6 m
Törzsmagasság: 4 m
Korona magassága: 19 m

A gyökérzet értékelése: 3

Burkolatot körkörösén 10 cm-re megemelte, gyökfő terpesztett, kéreg és háncs sérülések, felszínen futó gyökerek, fojtó gyökér.

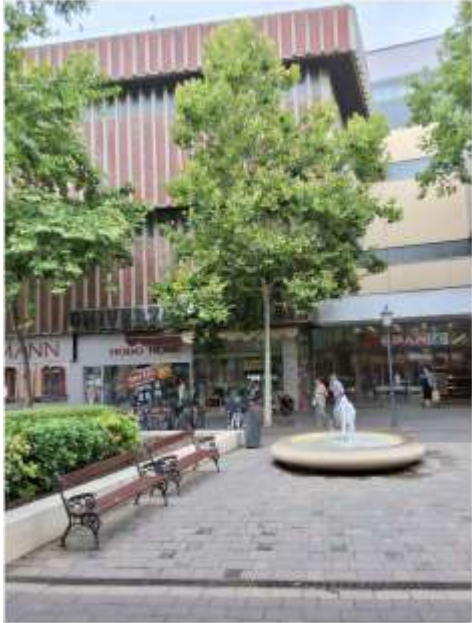
Helység: Békéscsaba	
Terület: Andrassy út 5.	
HRSZ: 3247/2	
Fa kódja: 124/A	
Fa faj (latin): Platanus Acerifolia	
Fa faj(magyar): Közönséges platán	
Törzsátmérő 1 méteren: 20+19 cm (19,5cm)	
Törzskerület: 61,2 cm	
Állékonysági terület: 175, 5 cm	
Korona átmérője (csurgó): 7 m	
Favédelmi terület: 10 m	
Alsó korona magassága: 2 m	
Törzsmagasság: 4 m	
Korona magassága: 10 m	
A gyökérzet értékelése: 4 Gyökér enyhén terpesztett a kerékpárút felől megerősödött.	
Törzs állapota: 4 Törzsön sarjadék, 1-2 cm-es vizes odú.	
A korona állapota: 4 Lombtömeg 60%-ban a kerékpárút felől van.	
Növényegészségügyi besorolás: 4	
A fa általános állapotmutatója: 81,45%	
A fa állékonysága: <ul style="list-style-type: none">Fa kitérése a függőlegestől: Iránya: kerékpárút felé Mértéke: 4 m-en 10 cmSúlypont eltolódás mértéke: enyhe	
Kockázat elemzés: <ul style="list-style-type: none">Fa elhelyezkedése: fatükörFa környezete: terheltFa élethelyének minősége: rosszKörnyezeti veszélyeztetés: esetenként

Kockázat arányos megtarthatósági mutató: 58,34%	
Növényegészségügyi kezelési javaslat: felső részen elhelyezkedő 2 db vázágból a szökőkút felőli lemetszése, sebkezelése. Víz csorgás elleni védelem, sugár tovább nevelése.

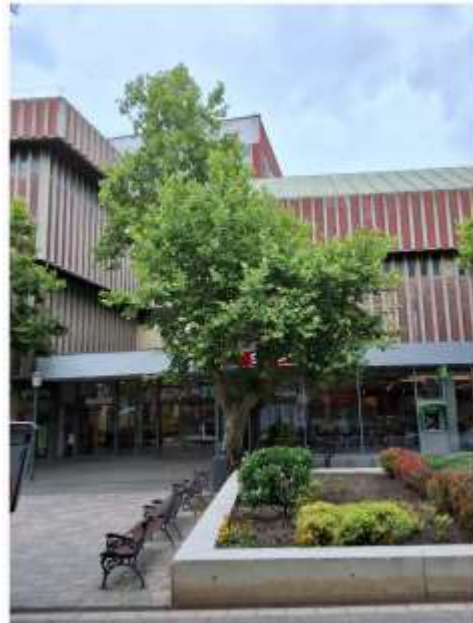
Megrendelő: Békéscsaba Megyei Jogú Város Önkormányzata
Helység: Békéscsaba
Terület: Andrassy út 5.
HRSZ: 3247/2
Fa kódja: 125/A
Fa faj (latin): Platanus Acerifolia
Fa faj(magyar): Közönséges platán
Törzsátmérő 1 méteren: 67+69 cm (68cm)
Törzskerület: 213,5 cm
Állékonysági terület: 612 cm
Korona átmérője (csurgó): 8 m
Favédelmi terület: 11 m
Alsó korona magassága: 2 m
Törzsmagasság: 25 m
Korona magassága: 14 m

A gyökérzet értékelése: 2

Gyökér a burkolatot megemelte, gyökfő bekorhadt, gyökfőn rákos elváltoások.

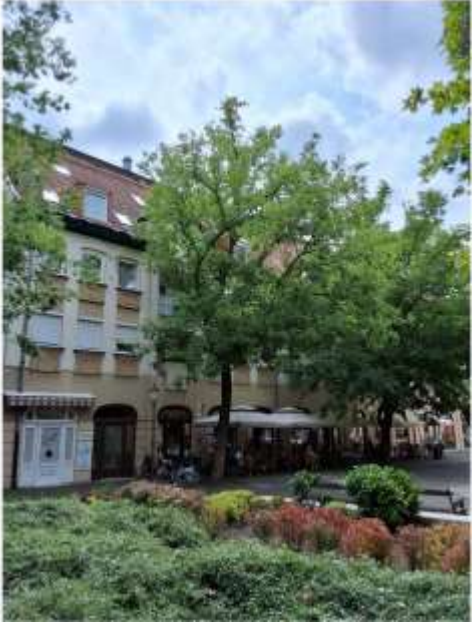
Helység: Békéscsaba	
Terület: Andrássy út 4/2.	
HRSZ: 3247/2	
Fa kódja: 140/A	
Fa faj (latin): Celtis occidentalis	
Fa faj(magyar): Nyugati ostorfa	
Törzsátmérő 1 méteren: 40+39 cm (39,5cm)	
Törzskerület: 124 cm	
Állékonyági terület: 355,5 cm	
Korona átmérője (csurgó): 12 m	
Favédelmi terület: 15 m	
Alsó korona magassága: 4 m	
Törzsmagasság: 6 m	
Korona magassága: 15 m	
A gyökérzet értékelése: 4 Fajra jellemző.	
Törzs állapota: 4 Ovális, kissé bordásodott, sebei jól gyógyultak. A korona alap alatt 60 cm-re záródott vizes odú 3x1 cm-es bemeneti résszel.	
A korona állapota: 3 Természetes száradékok. Visszavágott gallyak, ágak sebei kezeletlenek.	
Növényegészségügyi besorolás: 4	
A fa általános állapotmutatója: 77,10%	
A fa állékonyága: <ul style="list-style-type: none">Fa kitérése a függőlegestől: Iránya: Mértéke: 4 m-en 40 cmSúlypont eltolódás mértéke:

Kockázat elemzés: <ul style="list-style-type: none">Fa elhelyezkedése: fatükör, faveremráccsal járda és kerékpárút közöttFa környezete: terheltFa élethelyének minősége: rosszKörnyezeti veszélyeztetés: esetenként	
Kockázat arányos megtarthatósági mutató: 58,34 %	
Növényegészségügyi kezelési javaslat: seb és odú kezelés.

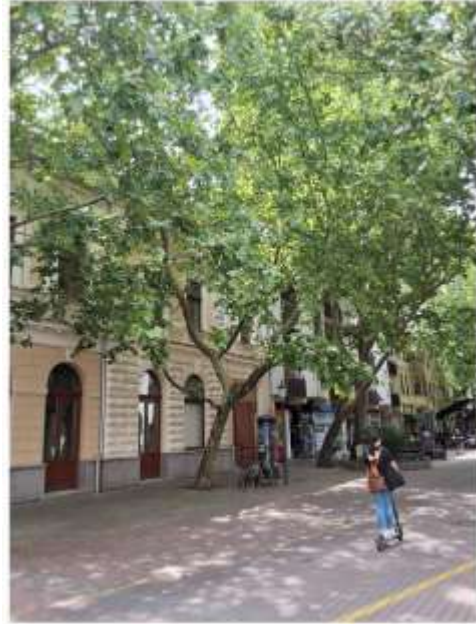
Megrendelő: Békéscsaba Megyei Jogú Város Önkormányzata
Helység: Békéscsaba
Terület: Andrassy út 6.
HRSZ: 3247/2
Fa kódja: 143/A
Fa faj (latin): Platanus Acerifolia
Fa faj(magyar): Közönséges platán
Törzsátmérő 1 méteren: 47+50 cm (48,5cm)
Törzskerület: 152,3 cm
Állékonysági terület: 436.5 cm
Korona átmérője (csurgó): 12 m
Favédelmi terület: 15 m
Alsó korona magassága: 3 m
Törzsmagasság: 3 m
Korona magassága: 16 m
A gyökérzet értékelése: 3 A burkolatot megemelte, a faveremrácsba nőt.
Törzs állapota: 4 Enyhén kitér a kerékpárút felé.
A korona állapota: 4 Súlypontja 70%-ban a kerékpárút felé hajlik. A koronában kezeletlen sebek, odvasodás.
Növényegészségügyi besorolás: 4
A fa általános állapotmutatója: 77,10%
A fa állékonysága: <ul style="list-style-type: none">• Fa kitérése a függőlegetől: Iránya: Mértéke: 3m-en 50cm• Súlypont eltolódás mértéke: enyhe
Kockázat elemzés: <ul style="list-style-type: none">• Fa elhelyezkedése: fatükör, faveremráccsal járda és kerékpárút között• Fa környezete: terhelt• Fa élethelyének minősége: rossz• Környezeti veszélyeztetés: esetenként

Kockázat arányos megtarthatósági mutató: 58,34 %
Növényegészségügyi kezelési javaslat: a kerékpárút felé hajló alsó ág töben való lemetszése, belső vázág felfelé menő ágának megtartása, a belső vázág kerékpárút felé irányuló növekményeinek eltávolítása (korona egyensúlyának eltolása). Odó és sebkezelés, csurgalék víz elterelő lemez elhelyezése.

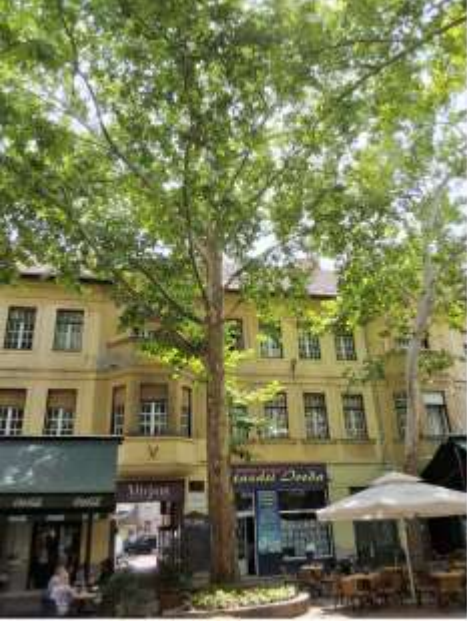
Helység: Békéscsaba	
Terület: Andrassy út 10.	
HRSZ: 3247/2	
Fa kódja: 147/A	
Fa faj (latin): Platanus Acerifolia	
Fa faj(magyar): Közönséges platán	
Törzsátmérő 1 méteren: 81+81 cm (81cm)	
Törzskerület: 254,3 cm	
Állékonysági terület: 729 cm	
Korona átmérője (csurgó): 19 m	
Favédelmi terület: 22 m	
Alsó korona magassága: 7 m	
Törzsmagasság: 10 m	
Korona magassága: 24 m	
A gyökérzet értékelése: 3 Terpesztett, a burkolatot és a virágágy szegélyt is megemelte – 20 cm-el -, eltörte. A gyökfő bekorhadása a kerékpárút felől 25-30%-os.	
Törzs állapota: 3 Palackosodott, sebei jól gyógyultak.	
A korona állapota: 4 Bekorhadt ágcsomók. A lombkorona 80%-ban a kerékpárút felé hajlik.	
Növényegészségügyi besorolás: 3	
A fa általános állapotmutatója: 69,25%	
A fa állékonysága: <ul style="list-style-type: none">• Fa kitérése a függőlegetől: Iránya: Mértéke: cm• Súlypont eltolódás mértéke:

Kockázat elemzés: <ul style="list-style-type: none">• Fa elhelyezkedése: fatükör, járda és kiemelt virágágy között• Fa környezete:• Fa élethelyének minősége:• Környezeti veszélyeztetés:	
Kockázat arányos megtarthatósági mutató: 0%	
Növényegészségügyi kezelési javaslat: <u>kivágás</u>, tömege miatt veszélyes.

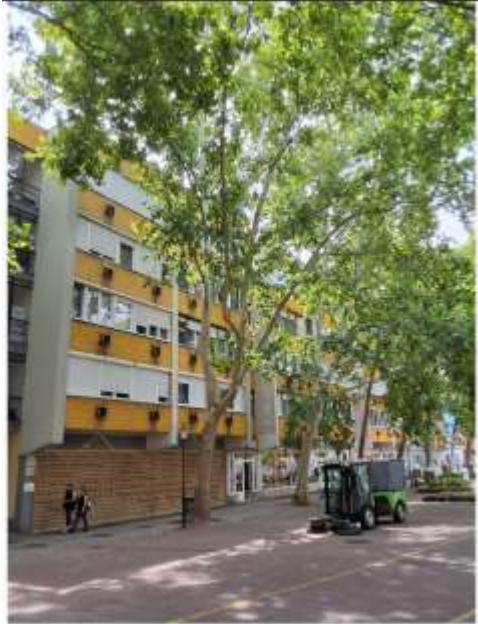
Helység: Békéscsaba	
Terület: Andrássy út 18.	
HRSZ: 3247/2	
Fa kódja: 158/A	
Fa faj (latin): Platanus Acerifolia	
Fa faj(magyar): Közönséges platán	
Törzsátmérő 1 méteren: 63+69 cm (66cm)	
Törzskerület: 207,2 cm	
Állékonysági terület: 594 cm	
Korona átmérője (csurgó): 18 m	
Favédelmi terület: 21 m	
Alsó korona magassága: 5 m	
Törzsmagasság: 4 m	
Korona magassága: 21 m	
A gyökérzet értékelése: 3 A burkolatot és a faveremrácsot megemelte, a faveremrácsba belenőt. a gyökérzet terpesztett, gyökfő 25-30%-a revesedett. A főgyökerek a húzás irányával ellentétes irányban megerősödtek.	
Törzs állapota: 3 Dudoros. Daganatok az alsó 1/3 részen.	
A korona állapota: 4 Súlypontjának 60%-a a kerékpárút felett van. Gnomóniás vessző és ág elhalás.	
Növényegészségügyi besorolás: 3	
A fa általános állapotmutatója: 69,25%	
A fa állékonysága: <ul style="list-style-type: none">• Fa kitérése a függőlegestől: Iránya: Mértéke: 4 m-en 30 cm• Súlypont eltolódás mértéke:

Kockázat elemzés: <ul style="list-style-type: none">• Fa elhelyezkedése: fatükör, faveremrács, járda és térkő között• Fa környezete: terhelt• Fa élethelyének minősége: rossz• Környezeti veszélyeztetés: esetenként	
Kockázat arányos megtarthatósági mutató: 58,35%	
Növényegészségügyi kezelési javaslat: <u>Hosszú távon nem fenntartható.</u> Alulról a 2. vázág levágása, sebkezelése és csurgalékvíz terelő lemez felhelyezése. A faveremrács felszedése, illetve kivágása a gyökér sérülés elkerülése mellett.

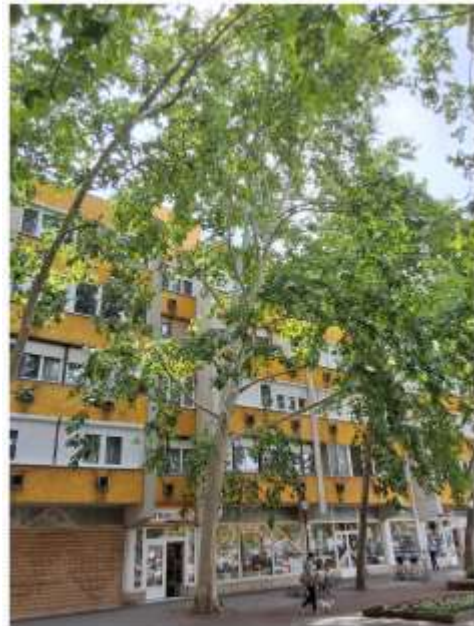
Megrendelő: Békéscsaba Megyei Jogú Város Önkormányzata
Helység: Békéscsaba
Terület: Andrassy út 18.
HRSZ: 3247/2
Fa kódja: 159/A
Fa faj (latin): Platanus Acerifolia
Fa faj(magyar): Közönséges platán
Törzsátmérő 1 méteren: 62+66 cm (64cm)
Törzskerület: 201 cm
Állékonysági terület: 576 cm
Korona átmérője (csurgó): 16 m
Favédelmi terület: 19 m
Alsó korona magassága: 3 m
Törzsmagasság: 7 m
Korona magassága: 20 m

A gyökérzet értékelése: 3

Húzási irányból a burkolatot megemelte. A gyökérbe belenőt a faveremrács, a gyökerek bordásodtak. A gyökérnyaknál befűződések, kis mértékű bekorhadás.

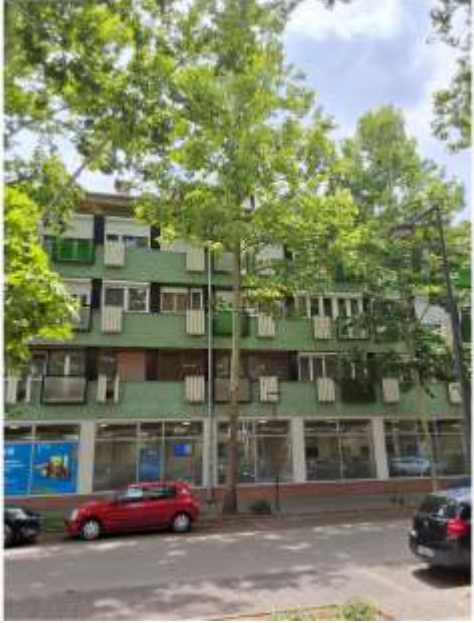
Helység: Békéscsaba	
Terület: Andrassy út 20.	
HRSZ: 3247/2	
Fa kódja: 167/A	
Fa faj (latin): Platanus Acerifolia	
Fa faj(magyar): Közönséges platán	
Törzsátmérő 1 méteren: 39+39 cm (39cm)	
Törzskerület: 122,5 cm	
Állékonysági terület: 351 cm	
Korona átmérője (csurgó): 9 m	
Favédelmi terület: 12 m	
Alsó korona magassága: 8 m	
Törzsmagasság: 9 m	
Korona magassága: 17 m	
A gyökérzet értékelése: 4 Gyökfő kissé terpesztett, fojtógyökerek megjelentek.	
Törzs állapota: 4 Jól gyógyult sebek.	
A korona állapota: 4 Fajtára jellemző.	
Növényegészségügyi besorolás: 4	
A fa általános állapotmutatója: 81,45%	
A fa állékonysága: <ul style="list-style-type: none">• Fa kitérése a függőlegestől: Iránya: Mértéke: cm• Súlypont eltolódás mértéke:	
Kockázat elemzés: <ul style="list-style-type: none">• Fa elhelyezkedése: fatükör, járda, parkoló és úttest között• Fa környezete: terhelt• Fa élethelyének minősége: megfelelő• Környezeti veszélyeztetés: esetenként

Kockázat arányos megtarthatósági mutató: 65,40 %	
Növényegészségügyi kezelési javaslat: fojtó gyökerek eltávolítása, sebkezelés.

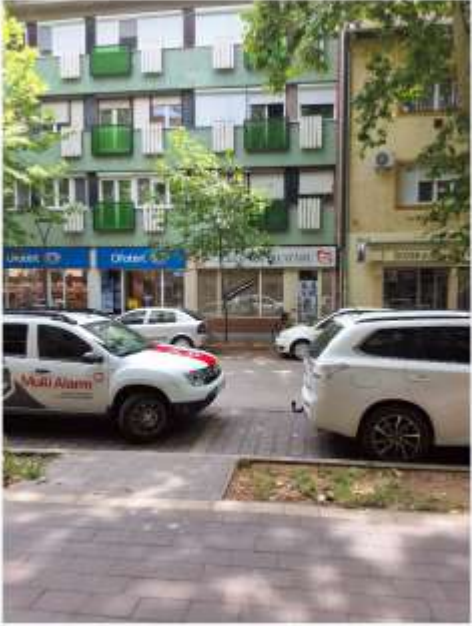
Helység: Békéscsaba	
Terület: Andrassy út 20.	
HRSZ: 3247/2	
Fa kódja: 171/A	
Fa faj (latin): Platanus Acerifolia	
Fa faj(magyar): Közönséges platán	
Törzsátmérő 1 méteren: 7+7 cm (7cm)	
Törzskerület: 22 cm	
Állékonyági terület: 63 cm	
Korona átmérője (csurgó): 5 m	
Favédelmi terület: 8 m	
Alsó korona magassága: 2,5 m	
Törzsmagasság: 3,5 m	
Korona magassága: 9 m	
A gyökérzet értékelése: 4 Fajtára jellemző.	
Törzs állapota: 4 Lehasadt ág.	
A korona állapota: 4 Fajtára jellemző.	
Növényegészségügyi besorolás: 4	
A fa általános állapotmutatója: 81,45%	
A fa állékonyága: <ul style="list-style-type: none">• Fa kitérése a függőlegestől: Iránya: Mértéke: 2 m-en 10 cm• Súlypont eltolódás mértéke:	
Kockázat elemzés: <ul style="list-style-type: none">• Fa elhelyezkedése: zöldsávban, járda, parkoló és úttest között• Fa környezete: terhelt• Fa élethelyének minősége: megfelelő• Környezeti veszélyeztetés: esetenként

Kockázat arányos megtarthatósági mutató: 65,40%	
Növényegészségügyi kezelési javaslat: korona alakító nyesése, korona emelés, központi sudárra metszés.

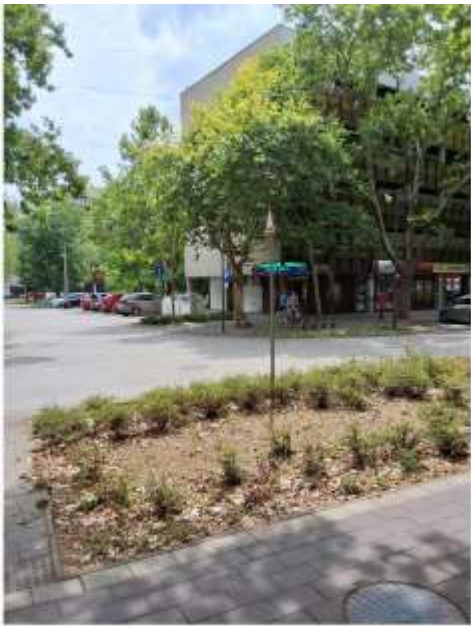
Helység: Békéscsaba	
Terület: Andrássy út	
HRSZ: 3247/2	
Fa kódja: 182/A	
Fa faj (latin): Platanus Acerifolia	
Fa faj(magyar): Közönséges platán	
Törzsátmérő 1 méteren: 44+47 cm (45,5cm)	
Törzskerület: 142,9 cm	
Állékonyági terület: 409,5 cm	
Korona átmérője (csurgó): 17 m	
Favédelmi terület: 20 m	
Alsó korona magassága: 3 m	
Törzsmagasság: 3,5 m	
Korona magassága: 10 m	
A gyökérzet értékelése: 2 Körkörösén a bordásodások között a gyökfő bekorhadt 40-50 %-ban.	
Törzs állapota: 2 Erősen terpesztett, körkörös bordás vastagodás. Ágalap bekorhadása 40 %-os. Vizes odúk a korona alapnál.	
A korona állapota: 2 Ágban vizes odúk. A korona lekönnyített.	
Növényegészségügyi besorolás: 2	
A fa általános állapotmutatója: 52,2%	
A fa állékonyága: <ul style="list-style-type: none">Fa kitérése a függőlegestől: Iránya: Mértéke: cmSúlypont eltolódás mértéke:	
Kockázat elemzés: <ul style="list-style-type: none">Fa elhelyezkedése: fatükör, leburkolvaFa környezete: terheltFa élethelyének minősége: rosszKörnyezeti veszélyeztetés: időszakosan

Kockázat arányos megtarthatósági mutató: 55,27%	
Növényegészségügyi kezelési javaslat: <u>hosszú távon nem fenntartható.</u> Kezelése nem javasolt. A keresztutcában lévő, tőle 4 m-re található platánfa hosszú távon átveszi a területet. Pótlása nem javasolt. Folyamatos visszabontás.

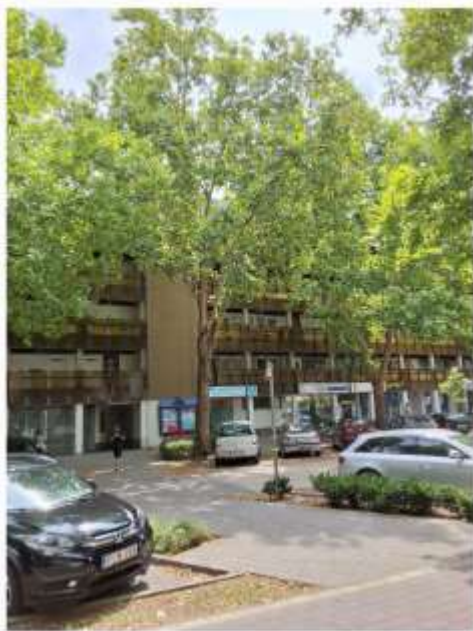
Helység: Békéscsaba	
Terület: Andrássy út 30.	
HRSZ: 3247/2	
Fa kódja: 186/A	
Fa faj (latin): Platanus Acerifolia	
Fa faj(magyar): Közönséges platán	
Törzsátmérő 1 méteren: 62+66 cm (64cm)	
Törzskerület: 201 cm	
Állékonyági terület: 579 cm	
Korona átmérője (csurgó): 23 m	
Favédelmi terület: 26 m	
Alsó korona magassága: 7 m	
Törzsmagasság: 6 m	
Korona magassága: 18 m	
A gyökérzet értékelése: 4 Terpesztett, bordásodott főgyökerek, gyökérnyak terpesztett, kisebb revesedésekkel.	
Törzs állapota: 4 Sebek jól gyógyultak, 4 m magasságban az úttest felé húz.	
A korona állapota:4 80 %-ban toódik az úttest felé. Gnomóniás vessző és ág elhalás. Kisebbik vázág sudarát elvesztette, 12 cm x 1 m-es csonk maradt.	
Növényegészségügyi besorolás: 4	
A fa általános állapotmutatója: 91,45%	
A fa állékonyága: <ul style="list-style-type: none">Fa kitérése a függőlegestől: Iránya: úttest felé Mértéke:4 m-en 20 cmSúlypont eltolódás mértéke:

Kockázat elemzés: <ul style="list-style-type: none">Fa elhelyezkedése: zöldsávba, cserjékkel parkoló és járda közöttFa környezete: terheltFa élethelyének minősége: megfelelőKörnyezeti veszélyeztetés: esetenként	
Kockázat arányos megtarthatósági mutató: 61,77%	
Növényegészségügyi kezelési javaslat: legalsó, út felé kihajló vázág levágása, sebkezelése, korhadt csonkok levágása, sebkezelése, csurgalék víz terelő lemez felszerelése, hajtás válogatás.

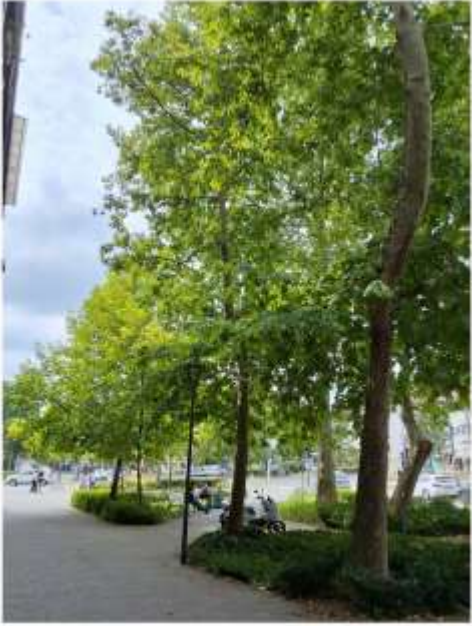
Helység: Békéscsaba	
Terület: Andrássy út	
HRSZ: 3247/2	
Fa kódja: 193/A	
Fa faj (latin): Platanus Acerifolia	
Fa faj(magyar): Közönséges platán	
Törzsátmérő 1 méteren: 32+37 cm (34,5cm)	
Törzskerület: 108 cm	
Állékonyági terület: 310,5 cm	
Korona átmérője (csurgó): 7 m	
Favédelmi terület: 10 m	
Alsó korona magassága: 2,5 m	
Törzsmagasság: 5 m	
Korona magassága: 18 m	
A gyökérzet értékelése: 3 A gyökérnyak a járda felől megerősödött, az úttest felőli oldalon a gyökérnyak kis mértékben bekorhadt.	
Törzs állapota: 4 Az épület felé íj alakban visszahajlik.	
A korona állapota: 4 Fajtára jellemző.	
Növényegészségügyi besorolás: 3	
A fa általános állapotmutatója: 73,1%	
A fa állékonyága: <ul style="list-style-type: none">Fa kitérése a függőlegestől: Iránya: Mértéke: 9 m-en 30 cmSúlypont eltolódás mértéke: enyhe	
Kockázat elemzés: <ul style="list-style-type: none">Fa elhelyezkedése: zöldsáv, cserjékkel, úttest és járda közöttFa környezete: terheltFa élethelyének minősége: megfelelőKörnyezeti veszélyeztetés: esetenként

Kockázat arányos megtarthatósági mutató: 66,77 %	
Növényegészségügyi kezelési javaslat: korona emelés, gyökérnyaki feltárás és sebkezelés.

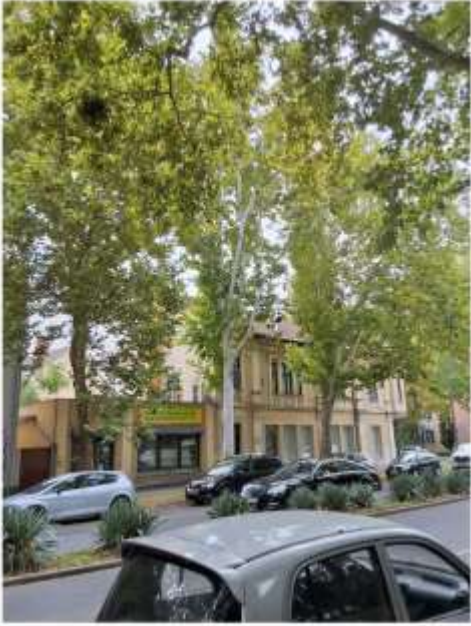
Helység: Békéscsaba	
Terület: Andrássy út 42.	
HRSZ: 3247/1	
Fa kódja: 205/A	
Fa faj (latin): Platanus Acerifolia	
Fa faj(magyar): Közönséges platán	
Törzsátmérő 1 méteren: 30+40cm (35cm)	
Törzskerület: 110 cm	
Állékonysági terület: 315 cm	
Korona átmérője (csurgó): 12 m	
Favédelmi terület: 15 m	
Alsó korona magassága: 5 m	
Törzsmagasság: 6 m	
Korona magassága: 22 m	
A gyökérzet értékelése: 3 A burkolatot 15-30 cm-re megemelte, a gyökfőnél és a törzsön is erős sarjadzás.	
Törzs állapota: 3 5 m magasságtól felfelé erős a sarj képződés. Az épület felőli oldalon 9 m magasságban 20 cm átmérőjű nyesési seb, melynek a revesedése megindult.	
A korona állapota: 4 Gnomóniás gally és vessző elhalás.	
Növényegészségügyi besorolás: 4	
A fa általános állapotmutatója: 73,10%	
A fa állékonysága: <ul style="list-style-type: none">Fa kitérése a függőlegestől: Iránya: Mértéke: cmSúlypont eltolódás mértéke:

Kockázat elemzés: <ul style="list-style-type: none">Fa elhelyezkedése: zöldsávFa környezete: terheltFa élethelyének minősége: megfelelőKörnyezeti veszélyeztetés: esetenként	
Kockázat arányos megtarthatósági mutató: 61,77%	
Növényegészségügyi kezelési javaslat: száradékolás, nyesés, sebkezelés, csurgalék víz elterelő lemez felhelyezése. Törzsalapnál a sarjak eltávolítása. A törzsön a sarjak hajtás válogatása, járulékos korona nevelés, egyensúly helyre állítása.

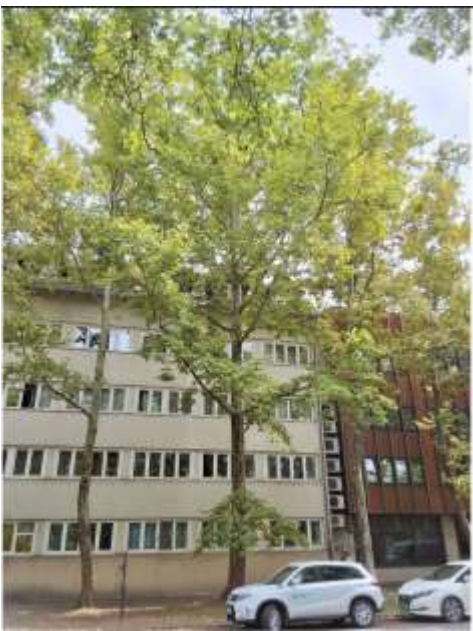
Helység: Békéscsaba	
Terület: Andrássy út 46.	
HRSZ: 3247/1	
Fa kódja: 212/A	
Fa faj (latin): Platanus Acerifolia	
Fa faj(magyar): Közönséges platán	
Törzsátmérő 1 méteren: 68+62 cm (65cm)	
Törzskerület: 204,1 cm	
Állékonysági terület: 585 cm	
Korona átmérője (csurgó): 17 m	
Favédelmi terület: 20 m	
Alsó korona magassága: 2 m	
Törzsmagasság: 7 m	
Korona magassága: 22 m	
A gyökérzet értékelése: 3 A tartó gyökerek megerősödtek. A járda felől a főgyökereket elmetstették. járulékos gyökereket fejlesztett. Az elvágások mögött 15-20 %-os gyökér elhalás. a járda felőli oldalon a járulékos gyökerek a burkolatot megemelték.	
Törzs állapota: 4 Fajtára jellemző.	
A korona állapota: 4 80 %-ban az úttest felé hajlik. Gnomóniás vessző és gally elhalás. Ágcsonkok bekorhadtak.	
Növényegészségügyi besorolás: 3	
A fa általános állapotmutatója: 73,10%	
A fa állékonysága: <ul style="list-style-type: none">• Fa kitérése a függőlegestől: Iránya: Mértéke: cm• Súlypont eltolódás mértéke:

Kockázat elemzés: <ul style="list-style-type: none">• Fa elhelyezkedése: zöldsáv aszfalt mellett• Fa környezete: terhelt• Fa élethelyének minősége: megfelelő• Környezeti veszélyeztetés: esetenként	
Kockázat arányos megtarthatósági mutató: 61,77%	
Növényegészségügyi kezelési javaslat: gyökér feltárás, kezelés. Száradékolás, sebkezelés, ágcsonkok kezelése.

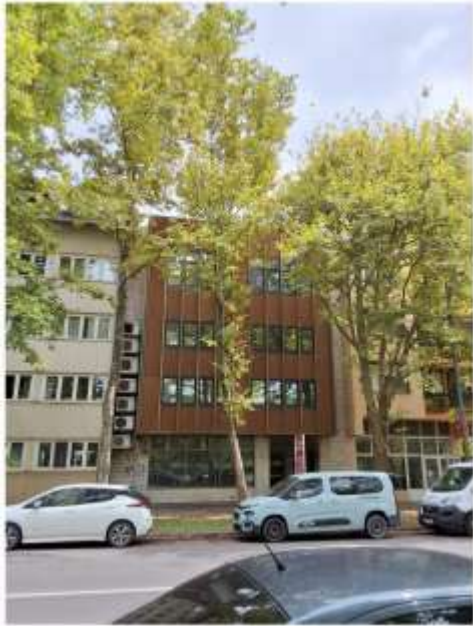
Helység: Békéscsaba	
Terület: Andrássy út 46/B	
HRSZ: 3247/1	
Fa kódja: 214/A	
Fa faj (latin): Platanus Acerifolia	
Fa faj(magyar): Közönséges platán	
Törzsátmérő 1 méteren: 44+42cm (43cm)	
Törzskerület: 135 cm	
Állékonyági terület: 387 cm	
Korona átmérője (csurgó): 11 m	
Favédelmi terület: 14 cm	
Alsó korona magassága: 5 m	
Törzsmagasság: 10 m	
Korona magassága: 20 m	
A gyökérzet értékelése: 4 Dőlési irányban megvastagodott.	
Törzs állapota: 4 K-i irányba dől. Felkopaszodott, erős sarjadzás.	
A korona állapota: 4 Gnomóniás ág és vessző elhalás.	
Növényegészségügyi besorolás: 4	
A fa általános állapotmutatója: 81,45%	
A fa állékonyága: <ul style="list-style-type: none">Fa kitérése a függőlegestől: Iránya: keleti Mértéke: 3 m-en 35 cmSúlypont eltolódás mértéke: enyhe	
Kockázat elemzés: <ul style="list-style-type: none">Fa elhelyezkedése: zöldsáv aszfalt mellettFa környezete: terheltFa élethelyének minősége: megfelelőKörnyezeti veszélyeztetés: esetenként

Kockázat arányos megtarthatósági mutató: 61,77%	
Növényegészségügyi kezelési javaslat: száradékolás, sebkezelés. Hajtásválogatás.

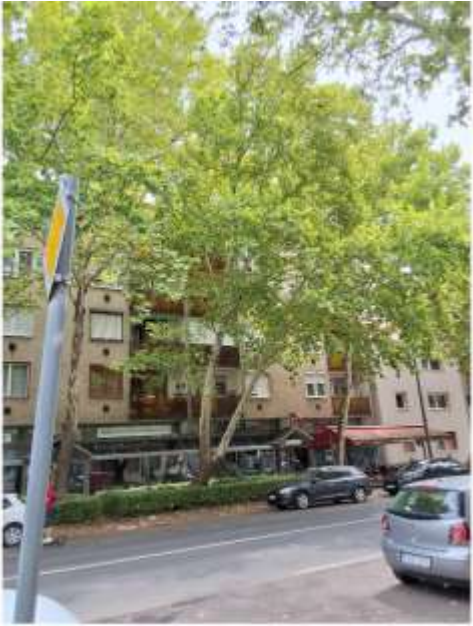
Helység: Békéscsaba	
Terület: Andrássy út 50.	
HRSZ: 3247/1	
Fa kódja: 224/A	
Fa faj (latin): Platanus Acerifolia	
Fa faj(magyar): Közönséges platán	
Törzsátmérő 1 méteren: 71+67 cm (69cm)	
Törzskerület: 216,7 cm	
Állékonysági terület: 621 cm	
Korona átmérője (csurgó): 16 m	
Favédelmi terület: 19 m	
Alsó korona magassága: 5 m	
Törzsmagasság: 1,8 m	
Korona magassága: 20 m	
A gyökérzet értékelése: 4 Feltöltött. A húzó gyökerek megerősödtek.	
Törzs állapota: 4 Erősen megdőlt.	
A korona állapota: 4 80 %-ban az úttest felé súlyozott. Kisebb ágelhalás, csonkolt részen revesedés.	
Növényegészségügyi besorolás: 4	
A fa általános állapotmutatója: 81,45%	
A fa állékonysága: <ul style="list-style-type: none">Fa kitérése a függőlegestől: Iránya: Mértéke: 1,5 m-en 100 cmSúlypont eltolódás mértéke: erős	
Kockázat elemzés: <ul style="list-style-type: none">Fa elhelyezkedése: zöldávFa környezete: terheltFa élethelyének minősége: megfelelőKörnyezeti veszélyeztetés: időszakosan

Kockázat arányos megtarthatósági mutató: 61,9%	
Növényegészségügyi kezelési javaslat: száradékolás, sebkezelés. Felázás esetén kidőlhet. Út felőli vázág levágása sebkezelése, vízterelő lemez felszerelése.

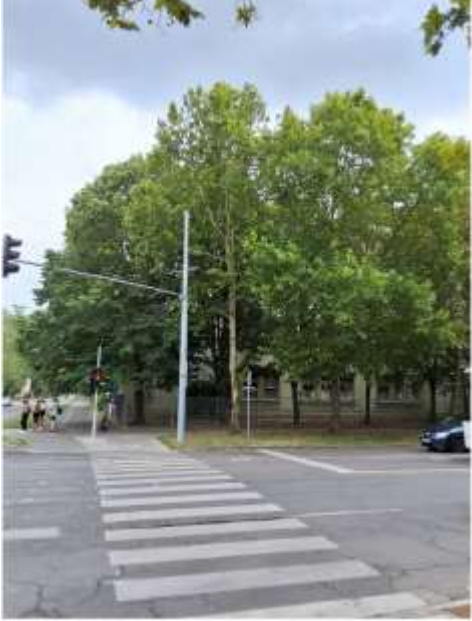
Helység: Békéscsaba	
Terület: Andrassy út 56.	
HRSZ: 3246/1	
Fa kódja: 230/A	
Fa faj (latin): Platanus Acerifolia	
Fa faj(magyar): Közönséges platán	
Törzsátmérő 1 méteren: 33+31 cm (32cm)	
Törzskerület: 100,5 cm	
Állékonysági terület: 288 cm	
Korona átmérője (csurgó): 8 m	
Favédelmi terület: 11 m	
Alsó korona magassága: 6 m	
Törzsmagasság: 7 m	
Korona magassága: 15 m	
A gyökérzet értékelése: 4 Húzott irányból erősen bordásodott.	
Törzs állapota: 3 Daganatok keresztirányban, hosszanti befűződésekkel. Rosszul gyógyult kezeletlen sebek, sarjak.	
A korona állapota: 3 A 231. sz. fának, illetve az épület felől lévő hársaknak alá szorult.	
Növényegészségügyi besorolás: 3	
A fa általános állapotmutatója: 62,32%	
A fa állékonysága: <ul style="list-style-type: none">Fa kitérése a függőlegetől: Iránya: útkereszteződés felől Mértéke: 4 m-en 30 cmSúlypont eltolódás mértéke: enyhe

Kockázat elemzés: <ul style="list-style-type: none">Fa elhelyezkedése: zöldsávbanFa környezete: terheltFa élethelyének minősége: megfelelőKörnyezeti veszélyeztetés: esetenként	
Kockázat arányos megtarthatósági mutató: 65,40 %	
Növényegészségügyi kezelési javaslat: sebkezelés, sarj hajtás válogatás.

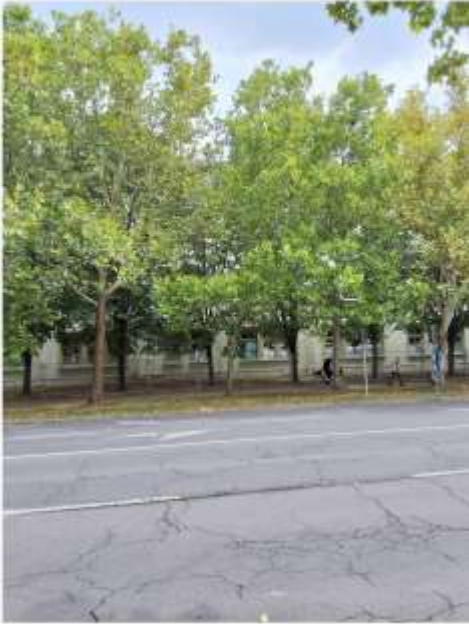
Helység: Békéscsaba	
Terület: Andrássy út 56.	
HRSZ: 3246/1	
Fa kódja: 235/A	
Fa faj (latin): Platanus Acerifolia	
Fa faj(magyar): Közönséges platán	
Törzsátmérő 1 méteren: 24+23cm (23,5 cm)	
Törzskerület: 73,8 cm	
Állékonyági terület: 211,5 cm	
Korona átmérője (csurgó): 11 m	
Favédelmi terület: 14 m	
Alsó korona magassága: 3 m	
Törzsmagasság: 3,5 m	
Korona magassága: 1,5 m	
A gyökérzet értékelése: 3 A húzott oldal felől megerősödött. D-i oldal felől benőtt kéreg repedés. Korhadása nem látható.	
Törzs állapota: 3 Az épület felőli oldalon hosszanti kéreg repedés.	
A korona állapota: 4 Súlypontjának 80 %-a eltolódott. Száradékok találhatóak a koronába.	
Növényegészségügyi besorolás: 3	
A fa általános állapotmutatója: 69,25%	
A fa állékonyága: <ul style="list-style-type: none">Fa kitérése a függőlegestől: Iránya: Mértéke: 2 m-en 40 cmSúlypont eltolódás mértéke: kis mértékű

Kockázat elemzés: <ul style="list-style-type: none">Fa elhelyezkedése: zöldsávFa környezete: terheltFa élethelyének minősége: megfelelőKörnyezeti veszélyeztetés: esetenként	
Kockázat arányos megtarthatósági mutató: 65,40%	
Növényegészségügyi kezelési javaslat: korona emelés, vezérhajtás helyreállítása. A látható kéreg repedés sebkezelése.

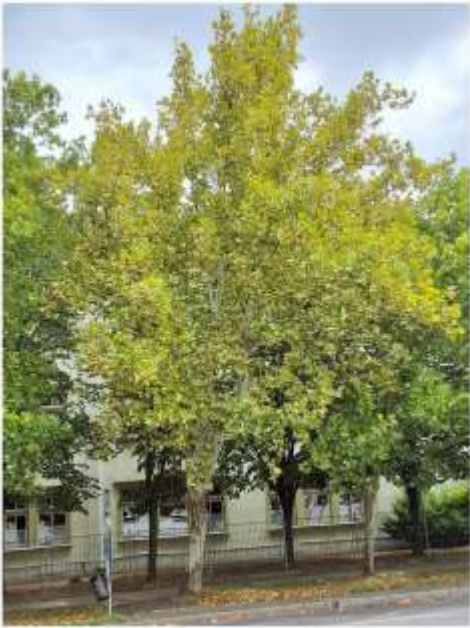
Helység: Békéscsaba	
Terület: Andrássy út 56.	
HRSZ: 3246/1	
Fa kódja: 237/A	
Fa faj (latin): Platanus Acerifolia	
Fa faj(magyar): Közönséges platán	
Törzsátmérő 1 méteren: 42+44 cm (43cm)	
Törzskerület: 135 cm	
Állékonyági terület: 387 cm	
Korona átmérője (csurgó): 15 m	
Favédelmi terület: 18 m	
Alsó korona magassága: 3 m	
Törzsmagasság: 3 m	
Korona magassága: 14 m	
A gyökérzet értékelése: 3 Terpesztett, felszínen futó kéreg és hancs sérülés.	
Törzs állapota: 3 A 236. sz. fa irányába megdőlt, sarjadzik.	
A korona állapota: 3 Gnomóniás vessző és gally elhalás. A nyesési sebek rosszul gyógyultak. Több helyen odvasodás.	
Növényegészségügyi besorolás: 3	
A fa általános állapotmutatója: 65,61%	
A fa állékonyága: <ul style="list-style-type: none">Fa kitérése a függőlegestől: Iránya: Mértéke: 2 m-en 18 cmSúlypont eltolódás mértéke: enyhe	
Kockázat elemzés: <ul style="list-style-type: none">Fa elhelyezkedése: zöldsávFa környezete: terheltFa élethelyének minősége: megfelelőKörnyezeti veszélyeztetés: esetenként

Kockázat arányos megtarthatósági mutató: 65,40%	
Növényegészségügyi kezelési javaslat: alsó 5 ág levágása, sebkezelése, csurgalék víz terelő lemez felhelyezése, száradékolás, sebkezelés.

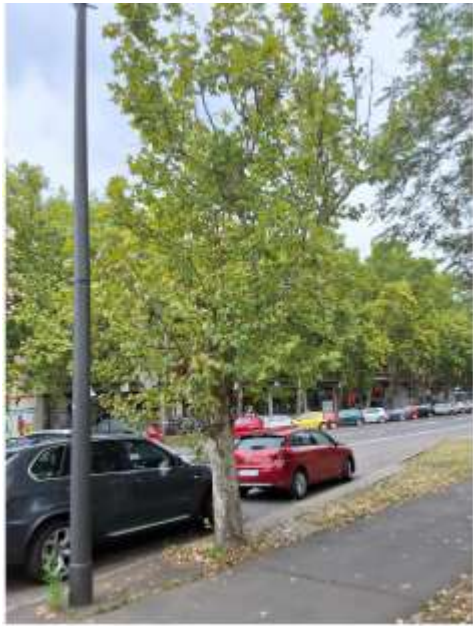
Helység: Békéscsaba	
Terület: Andrássy út 58.	
HRSZ: 3246/1	
Fa kódja: 254/A	
Fa faj (latin): Platanus Acerifolia	
Fa faj(magyar): Közönséges platán	
Törzsátmérő 1 méteren: 38+35 cm (36,5cm)	
Törzskerület: 114,6 cm	
Állékonyági terület: 328,5 cm	
Korona átmérője (csurgó): 4 m	
Favédelmi terület: 7 m	
Alsó korona magassága: 4,5 m	
Törzsmagasság: 3 m	
Korona magassága: 8 m	
A gyökérzet értékelése: 4 Fajra jellemző.	
Törzs állapota: 3 Erős sarjadzás, sudarát 3 m magasságban elvesztette (kitört). 70 %-ban bélkorhadt.	
A korona állapota:2 Hiányos, csúcsháradt.	
Növényegészségügyi besorolás: 2	
A fa általános állapotmutatója: 61,77%	
A fa állékonyága: <ul style="list-style-type: none">• Fa kitérése a függőlegestől: Iránya: Mértéke: cm• Súlypont eltolódás mértéke:	
Kockázat elemzés: <ul style="list-style-type: none">• Fa elhelyezkedése: fatükör• Fa környezete:• Fa élethelyének minősége:• Környezeti veszélyeztetés:

Kockázat arányos megtarthatósági mutató:0 %	
Növényegészségügyi kezelési javaslat: <u>kivágás.</u>

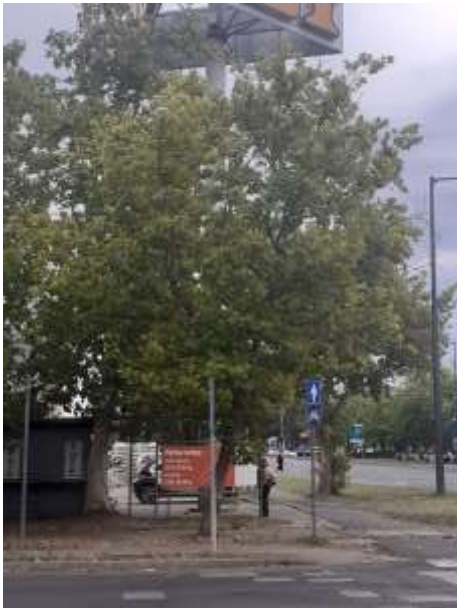
Helység: Békéscsaba	
Terület: Andrássy út	
HRSZ: 3246/1	
Fa kódja: 256/A	
Fa faj (latin): Platanus Acerifolia	
Fa faj(magyar): Közönséges platán	
Törzsátmérő 1 méteren: 24+26 cm (25cm)	
Törzskerület: 78,5 cm	
Állékonyági terület: 225 cm	
Korona átmérője (csurgó): 9 m	
Favédelmi terület: 12 m	
Alsó korona magassága: 2 m	
Törzsmagasság: 3,5 m	
Korona magassága: 11 m	
A gyökérzet értékelése: 3 A talajt megemelte, a betonszegély kőbe nőtt.	
Törzs állapota: 3 A törzsön kéreg felrepedés DK-i irányból. Erőtéljes sarjadzás.	
A korona állapota: 3 Gnomóniás vessző és gally elhalás. Erős sarjadzás. Törpe hajtás növekmény.	
Növényegészségügyi besorolás: 3	
A fa általános állapotmutatója: 65,61%	
A fa állékonyága: <ul style="list-style-type: none">Fa kitérése a függőlegestől: Iránya: kereszteződés irányába Mértéke: 2 m-en 35 cmSúlypont eltolódás mértéke:	
Kockázat elemzés: <ul style="list-style-type: none">Fa elhelyezkedése: zöldsáv, járda és úttest között.Fa környezete:Fa élethelyének minősége:Környezeti veszélyeztetés:

Kockázat arányos megtarthatósági mutató: 0%	
Növényegészségügyi kezelési javaslat: <u>kivágás</u>, hosszú távon nem fenntartható.

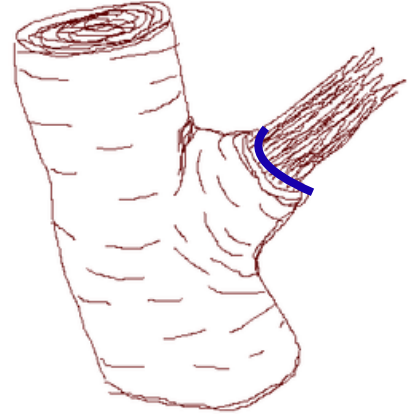
Helyesen levágott ágnál nem sérül az osztódószövet

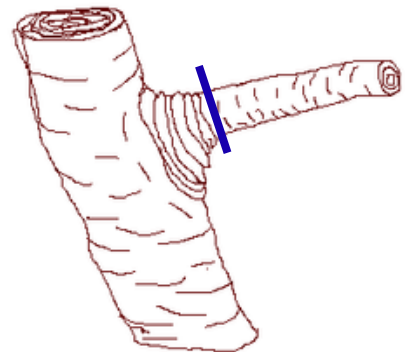
Helyes, a gyors sebzáródást elősegítjük
